福島第一原子力発電所 1～4号機 所内電源系の停電事故について

平成25年3月28日
東京電力株式会社

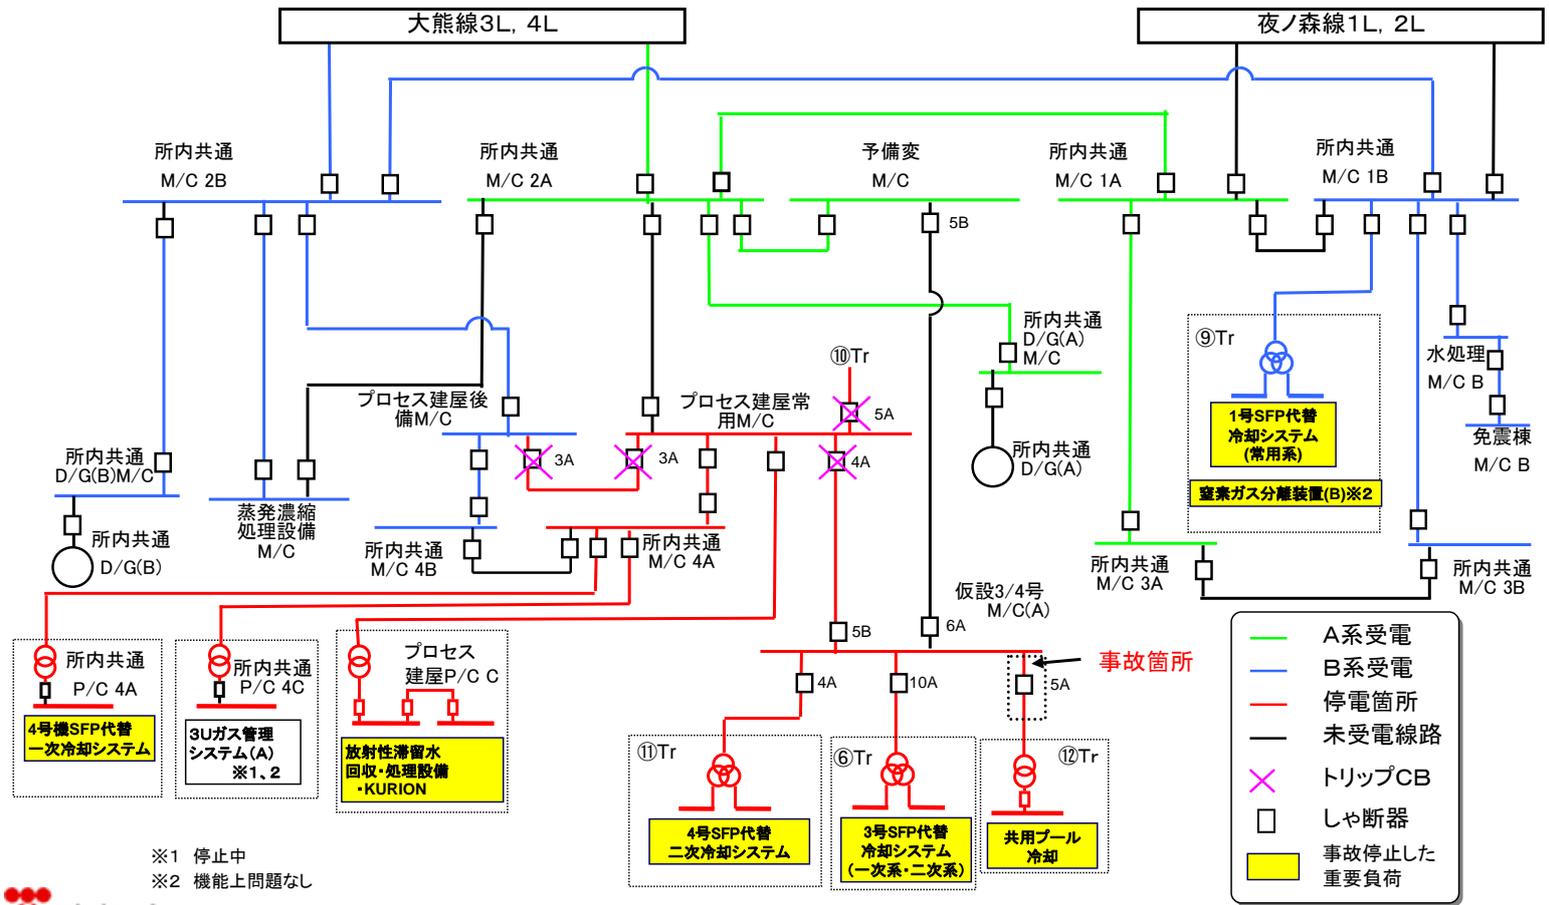
事故時の所内電源系統

事故当時の電源構成は、津波対策工事でプロセス建屋常用M/Cの受電ケーブル改修作業を行っていたため、プロセス建屋後備M/Cから常用M/Cを受電する臨時的な受電形態としていた。

- ① B系にて地絡継電器動作
→ B系かつ高圧電源系統で事故と推定
- ② プロセス建屋常用M/C(3A)、(4A)及びプロセス建屋後備M/C(3A)が過電流にてしゃ断器トリップ
→ プロセス建屋常用M/C(4A)下流で事故と推定
- ③ 仮設3/4号M/C(A) (4A)、(5A)、(10A)の地絡方向継電器不動作およびしゃ断器不動作
→ 仮設3/4号M/C各負荷より上流側の事故と推定
- ④ 仮設3/4号M/C(A) (5B)にて事故電流確認
→ 仮設3/4号M/C(A) (5B)下流側で事故と推定

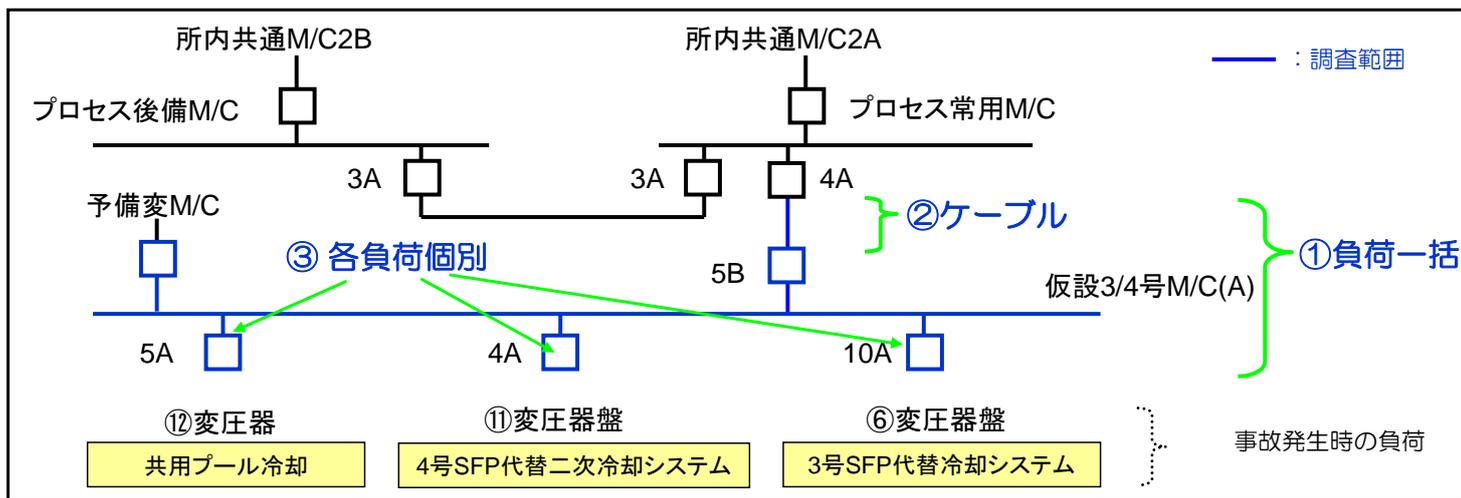
調査概要（3月18日、19日実施）

<3月18日、19日調査実施内容> 対象：プロセス常用M/C、仮設3/4号M/C(A)

(1) 事故点調査のため絶縁抵抗測定

- ①プロセス常用M/C～仮設3/4号M/C(A)負荷 一括 異常なし
- ②プロセス常用M/C～仮設3/4号M/C(A)ケーブル 異常なし
- ③プロセス常用M/C～仮設3/4号M/C(A)負荷個別 異常なし

この時点の調査では、不具合箇所の特定には至らず。

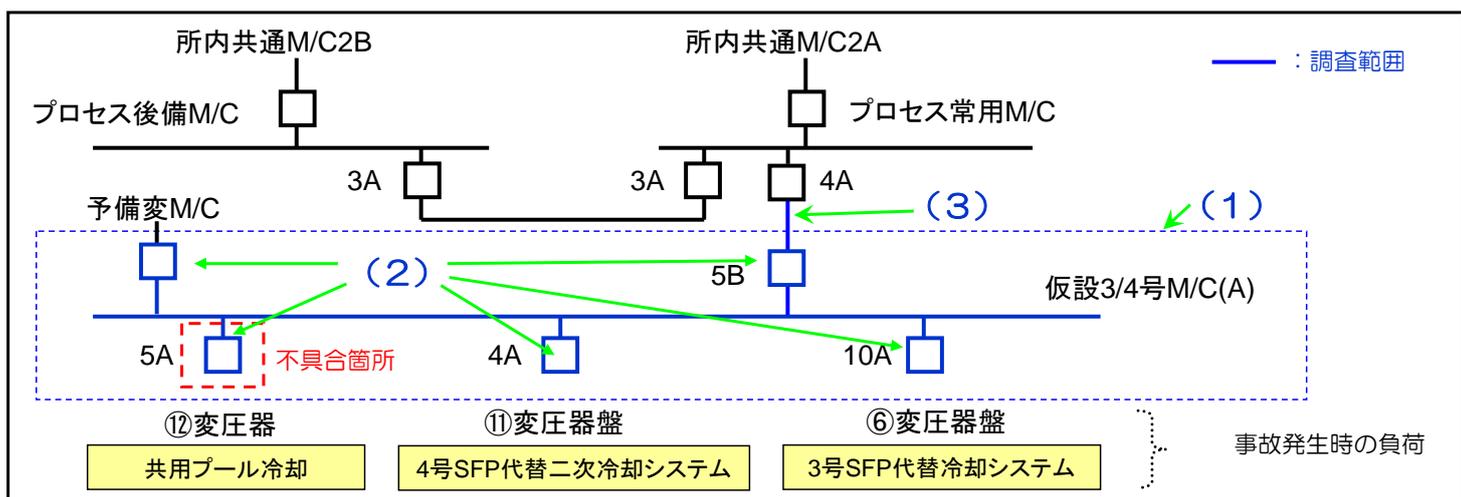
調査概要（3月20日実施）

(1) 仮設3/4号M/C(A) 外観点検

結果：仮設3/4号M/C(A) 5Aユニットに短絡痕・アーク痕を確認・調査結果①、②、③

同ユニット床面にネズミの死骸を確認・・・調査結果①、④

結果：外観変色を確認・・・調査結果⑤

結果：異常なし

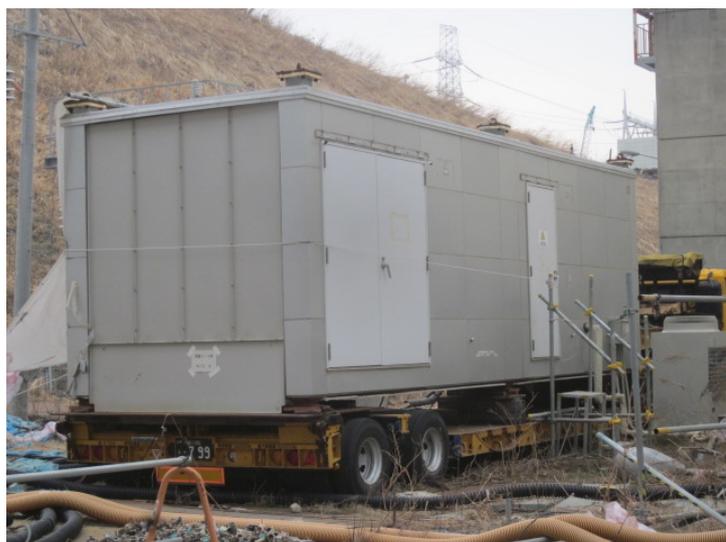
コンテナ側面 仮設3/4号M/C入口

仮設3/4号M/C (A) はトレーラー上のコンテナ内部に設置。

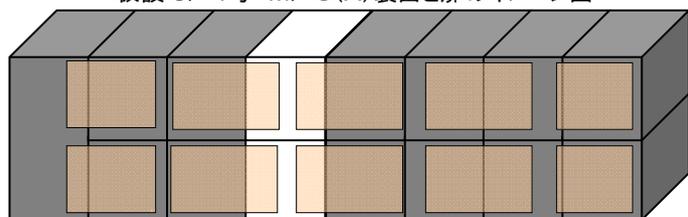
仮設3/4号 M/C(A)裏面と扉のイメージ図

- ・ 仮設3/4号M/C(A)(5A)ユニット裏面側の導体部に短絡痕を確認。また、同ユニット床面にネズミの死骸（電撃痕有）を確認
- ・ 仮設3/4号M/C(A)の他ユニット及び母線は短絡痕及び異物なし

ネズミ(全長25cm)が導体部に接近したことによりアークが発生し、相间短絡から進展し三相短絡に至ったと推定される。

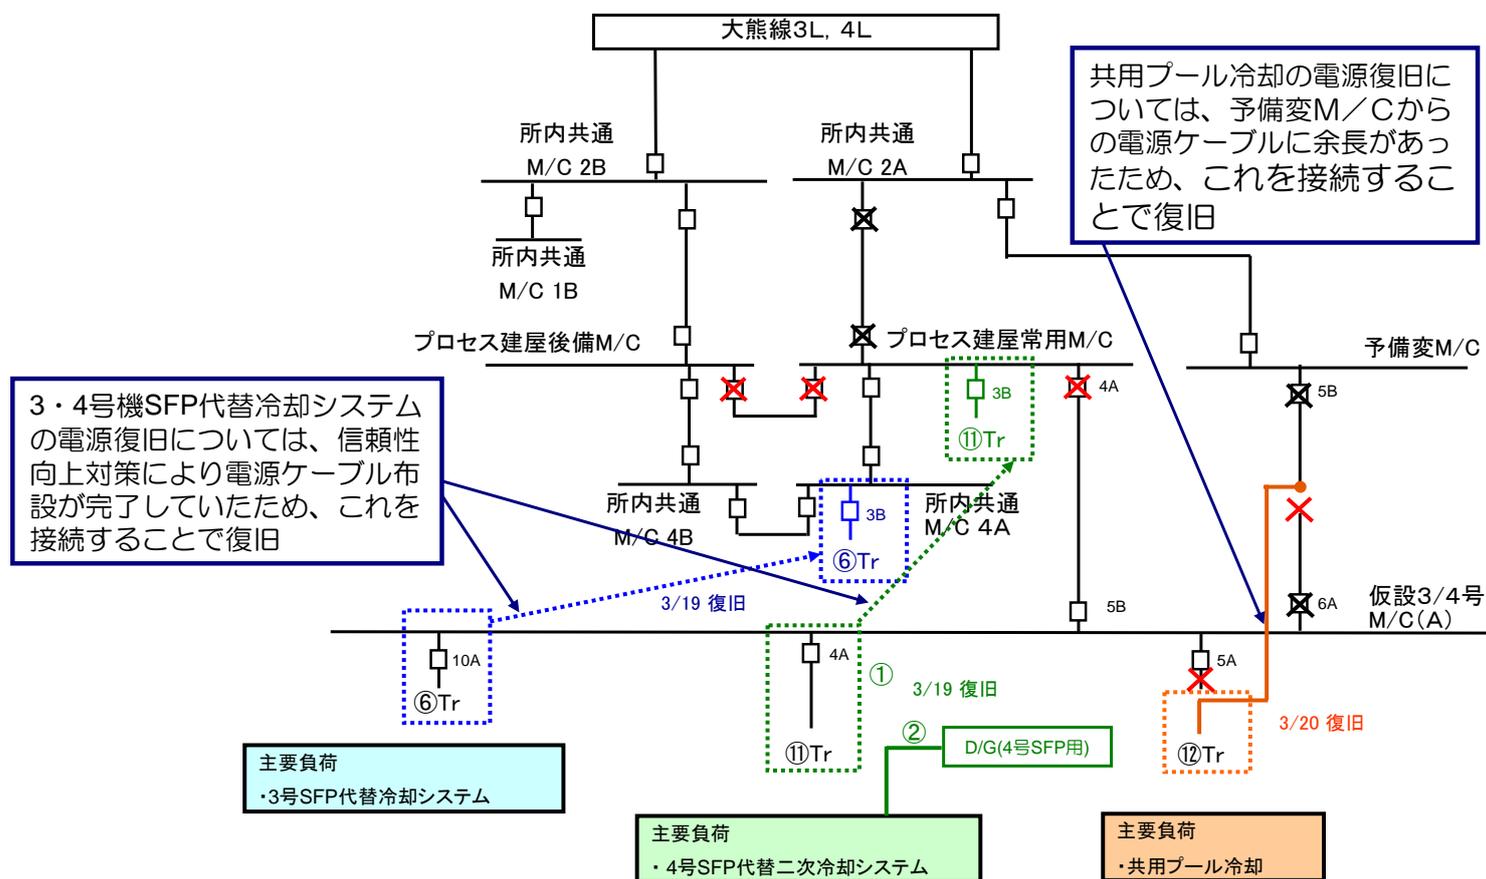
復旧概要

- 事故原因の特定は事故再発を防止する基本動作であり、安全かつ丁寧に 原因を調査
- 原因調査において、絶縁抵抗値が正常であり、原因の特定に時間を要した
- 各プールの温度上昇が緩やかであり、保安規定の制限値（65℃）に達するまで4日以上あることから、安全かつ確実な復旧方策の検討を実施
- その他、以下の環境要因により、調査・復旧作業に時間を要した
 - ・対象設備が複数に分散し、調査・復旧作業にあたり移動が必要
 - ・照明も停止していたため、懐中電灯を使用した調査が必要
 - ・一部PHSのエリア外であり、重要免震棟との連絡のため通信可能な場所に移動が必要
 - ・復旧対象は高線量エリアに設置しているため、作業時間及び被ばく線量に制限があり、作業員の交替が必要

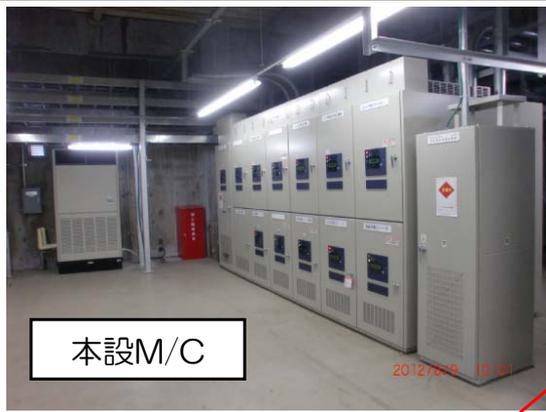
本設M/C

建屋内に設置、容易に充電部にアクセスできない密閉構造

現行行っている小動物対策に加えて、停電による影響が大きい高圧電源盤についてはケーブル貫通箇所の開口部などに閉止等の対策を実施する。

本設M/C盤の開口部調査を行い、小動物対策を追加検討する。

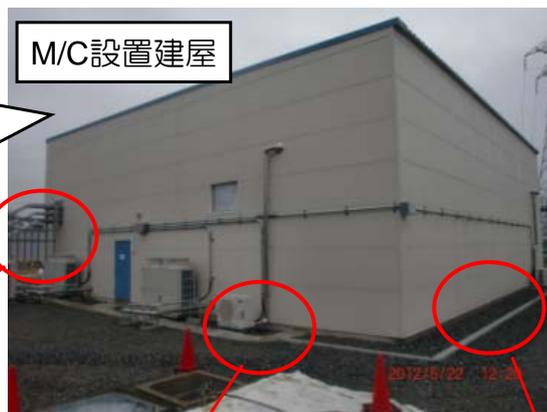
M/C設置建屋

ケーブル貫通部を閉止処理、ネズミ捕り設置
