# 2号機原子炉建屋オペレーティングフロアの ガンマカメラによる調査結果について (解析結果報告)

2013年4月25日 東京電力株式会社 独立行政法人日本原子力研究開発機構

オペレーティングフロア調査概要

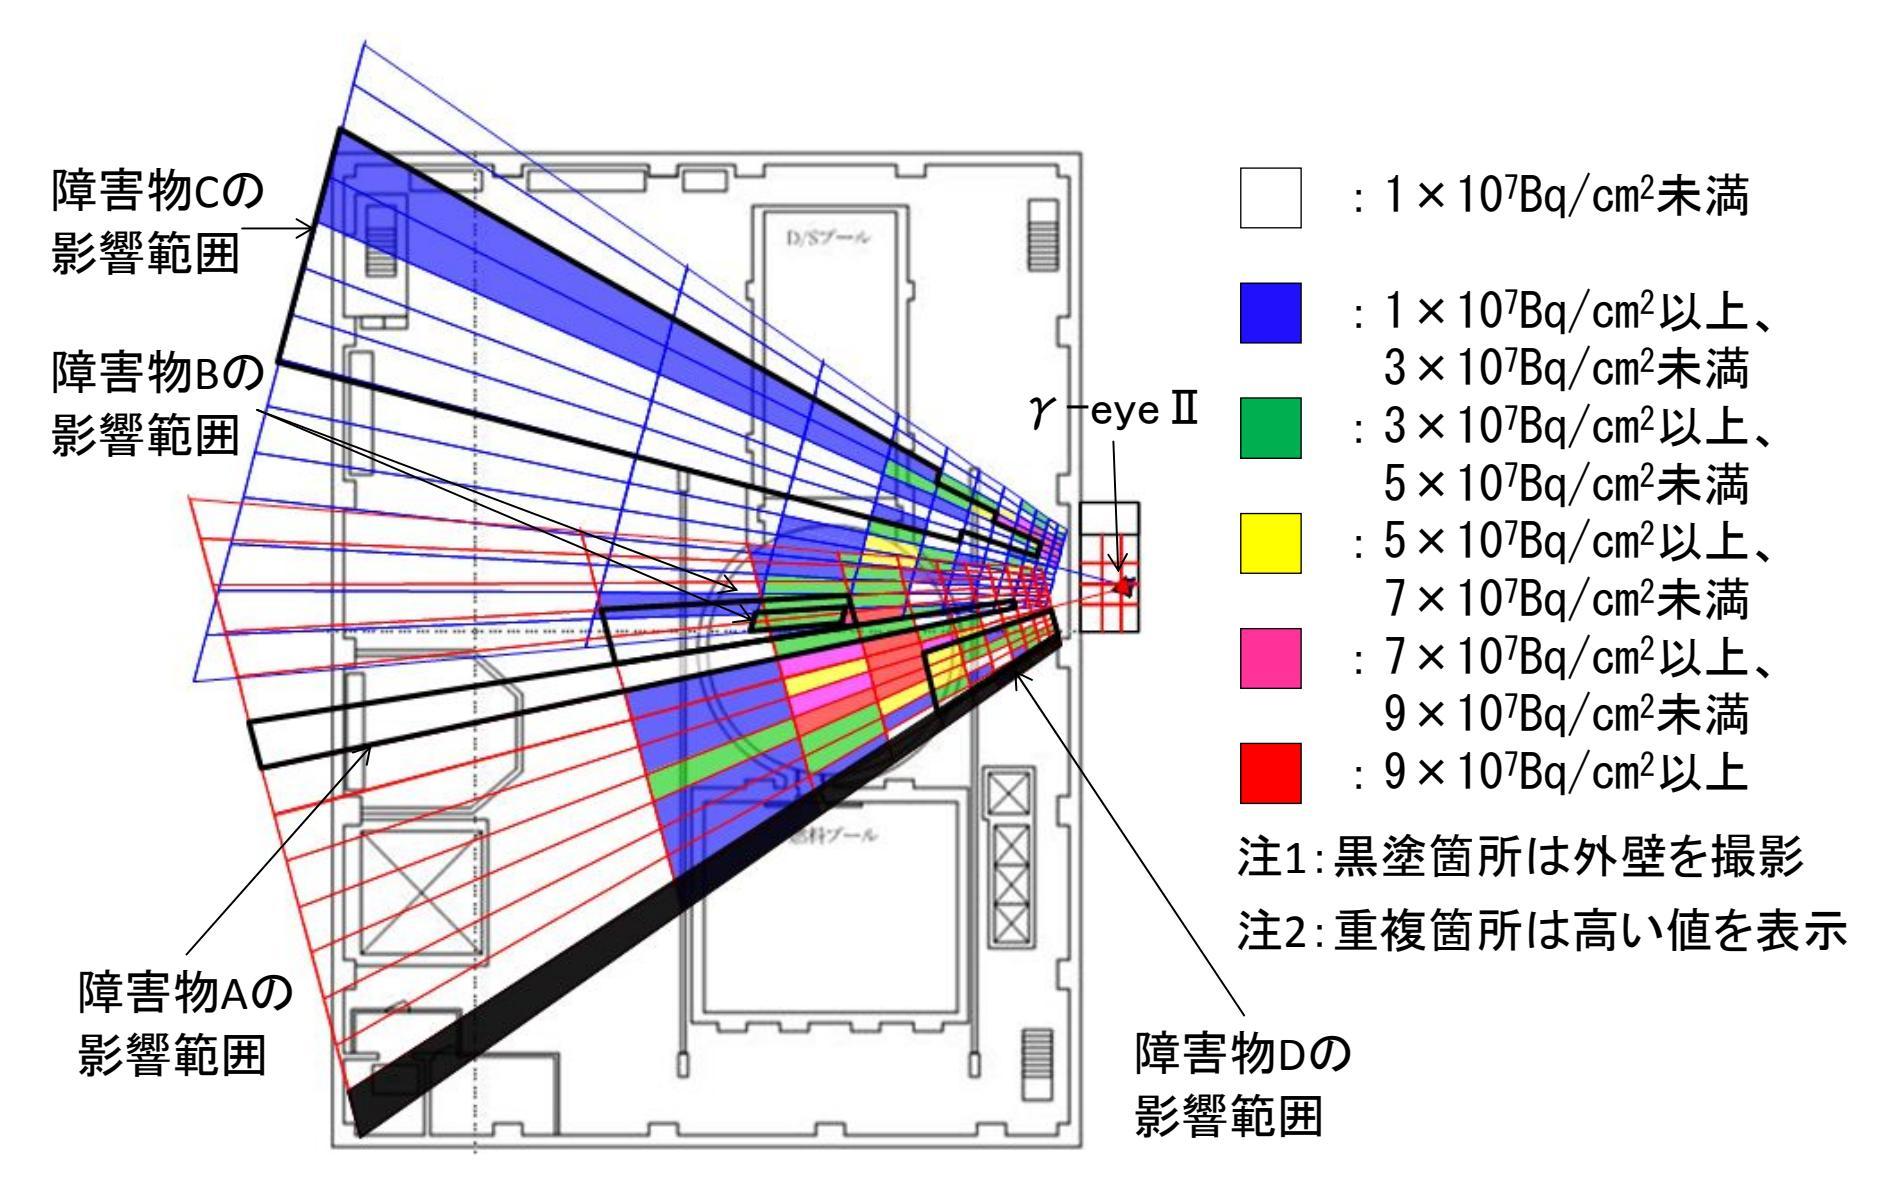
### γ-eye IIによる測定で得られたオペフロ平面汚染密度分布(重ね合わせ)

▶測定範囲における主たる汚染源はウェル上部であることを確認。

▶ウェル上部の汚染は約100MBq/cm2~ 10MBq/cm2の 分布があり、中心部(やや南側)が最も高いことが判明。

▶ブローアウトパネル(BOP)開口部近辺の床面には、ウェ ル上部と同程度の汚染個所があることが判明。

▶測定範囲内のウェル奥西側床面の汚染は、 10MBq/cm2未満であることが判明。
