# 多核種除去設備 ホット試験の状況

平成25年 6月27日

東京電力株式会社

## A系ホット試験の状況 『バッチ処理タンク2A下部からの漏えい』

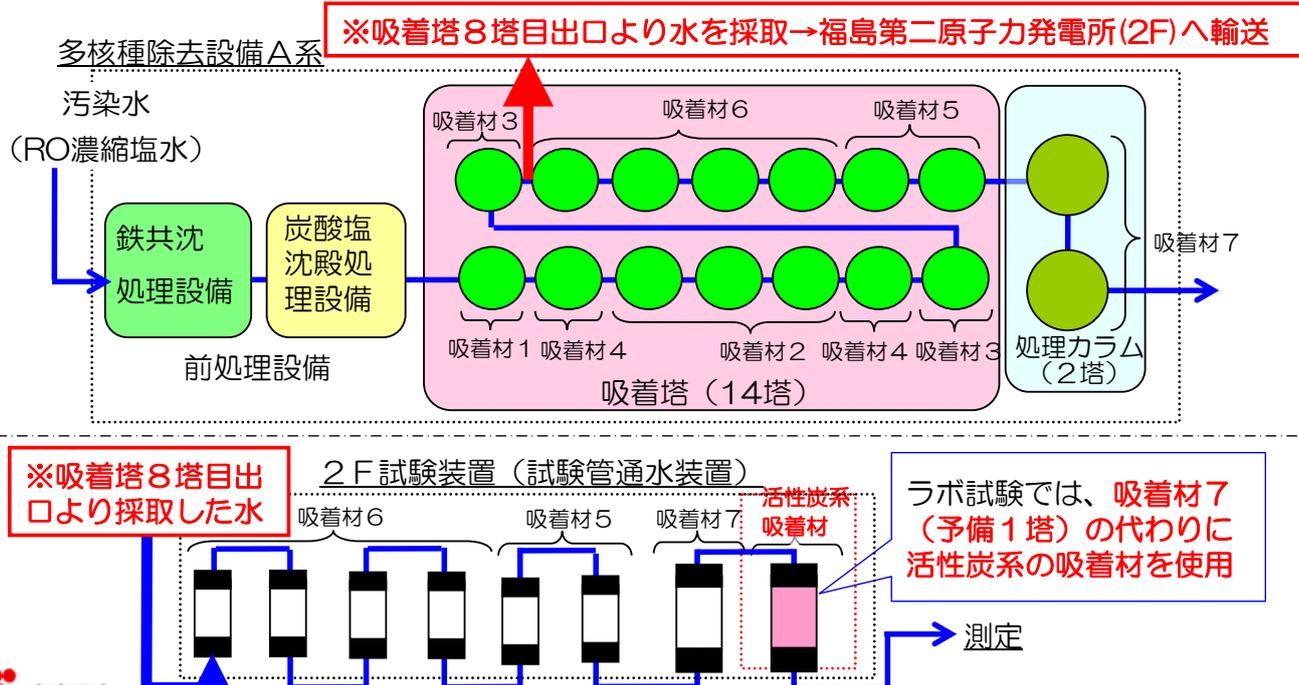
## ラボ試験概要

多核種除去設備A系の吸着塔8塔目出口より採取した水を試験装置（実機と塔構成を変更）に通水。通水後の水の放射能濃度を測定し、除去性能を確認。

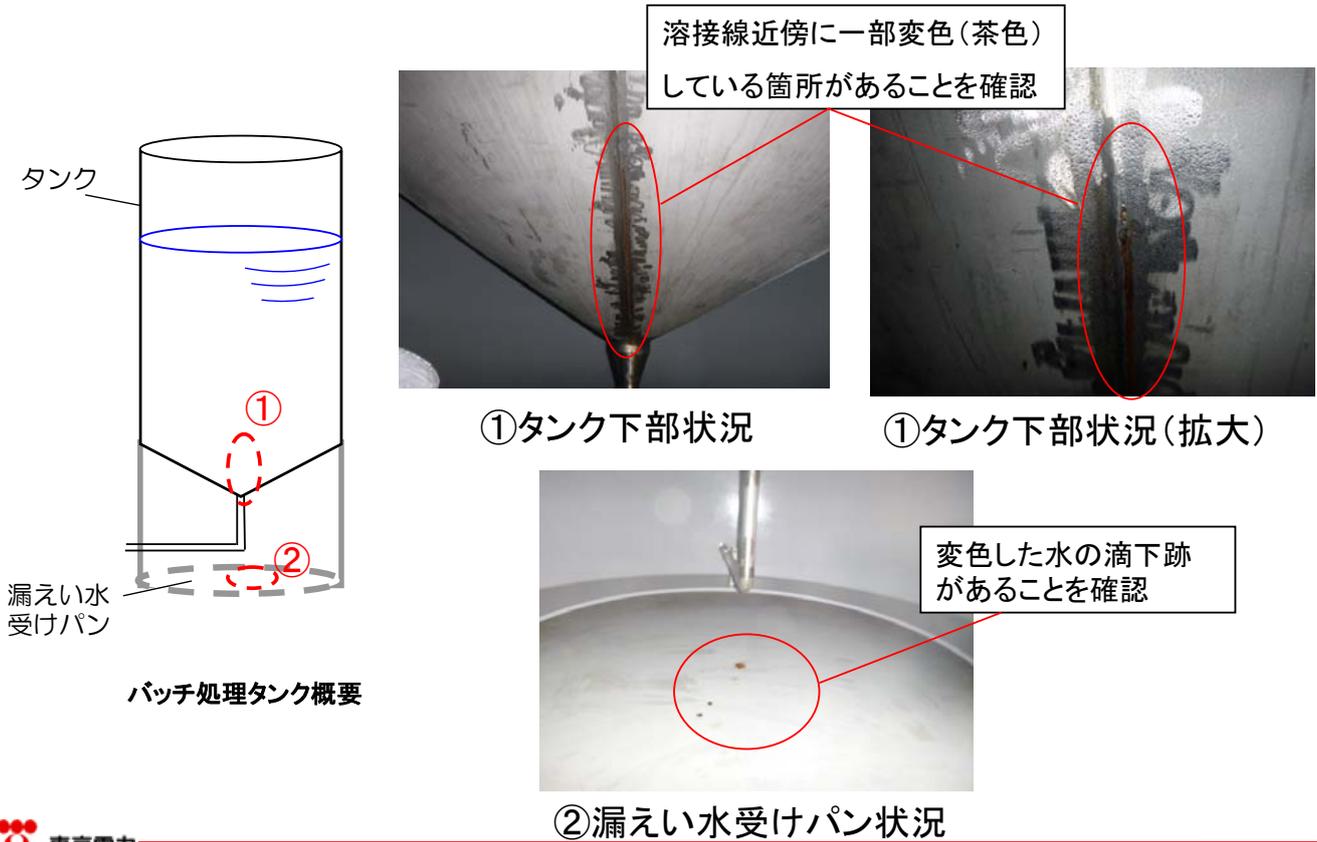
# 確認状況

- 6月15日23時頃、当社社員が多核種除去設備A系バッチ処理タンク2Aの結露状態を確認した際、タンク下の漏えい水受パン内に**変色した水の滴下跡**があることを確認（滴下自体は確認されず）。
- 周囲を確認したところ、同タンク表面に結露水が付着していること及び溶接線の近傍に一部変色している箇所があることを確認。
- その際、タンクから**新たな変色した滴下水は確認されず**、漏えいではなく結露の類と判断。また進展性は無いと判断。念のため継続監視を実施。
- 6月16日11時頃 タンク表面の溶接線近傍の変色について、漏えい等の可能性を考慮し、詳細調査の必要があると判断。
- 6月16日16時頃 **タンク表面等のサーベイを行ったところ汚染を確認。**
