2号機TIP案内管健全性確認の結果 及び今後の対応について

2013年7月25日
東京電力株式会社

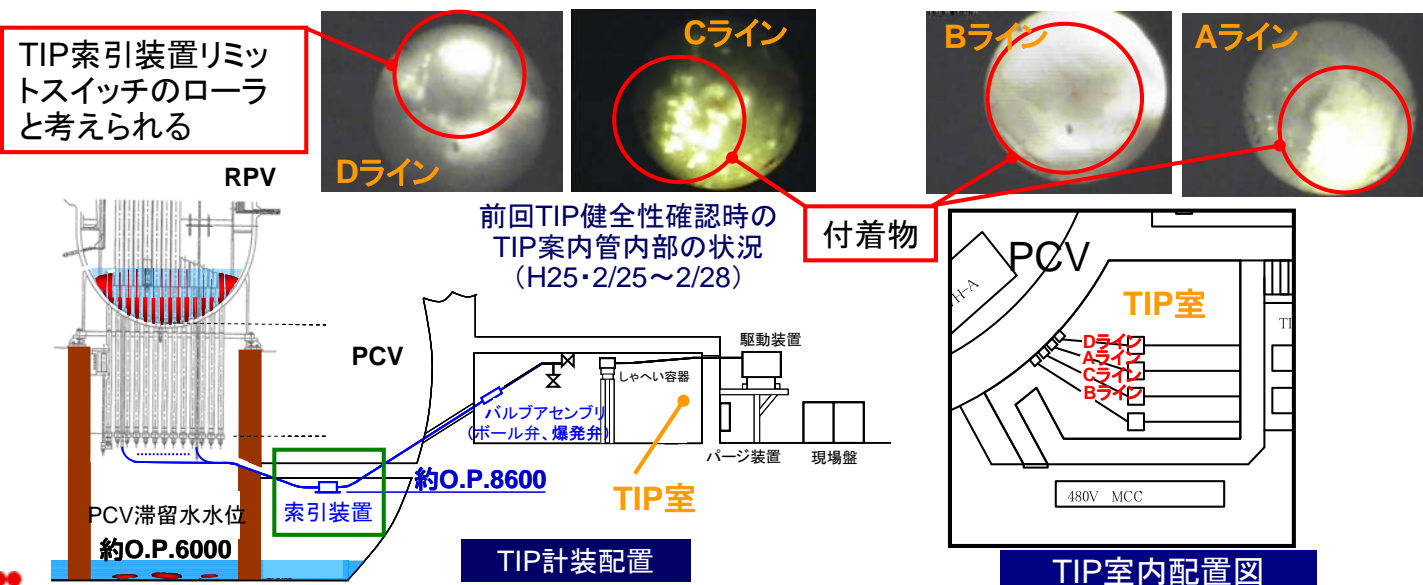
- 2号機TIP案内管(A~D)の健全性確認を実施(H25年2月末)。
 - Dライン: 索引装置リミットスイッチのローラが上がり、挿入不可
 - A~Cライン: 案内管内面の付着物が障害となり、挿入不可
- ダミーTIPケーブルによる障害物対策を行いながら、TIP案内管の健全性確認を再実施(H25年7月8~7月11日)したが、障害物を突破できなかった。
- 作業継続可否を最終判断するために、追加作業(挿入トルク増加条件でのダミーTIPケーブル挿入、ファイバースコープによる画像取得)を実施(7/19)

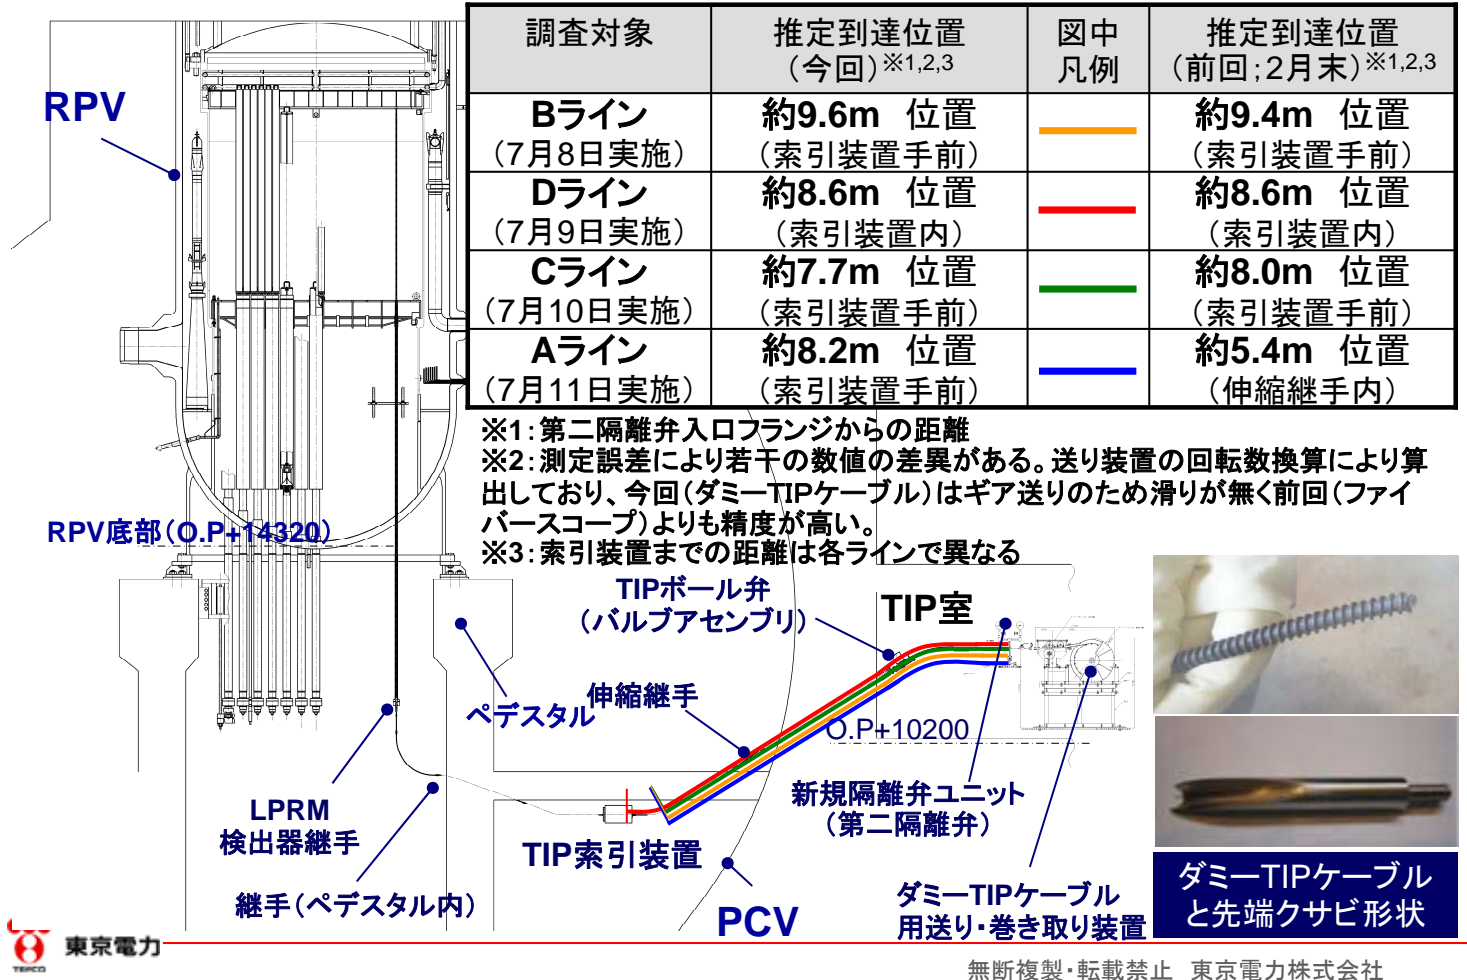
2-1.作業結果(到達位置)

- A~Dいずれも、ダミーTIPケーブルを引き抜き後に先端部に付着物を確認。
- 7/8(Bライン)
 - Bライン第二隔離弁入口フランジより約9.6m位置まで、ダミーTIPケーブルを挿入。前回と同様の位置で挿入不可。
- 7/9(Dライン)
 - Dライン第二隔離弁入口フランジより約8.6m位置まで、ダミーTIPケーブルを挿入。前回と同様の位置で挿入不可。
- 7/10(Cライン)
 - Cライン第二隔離弁入口フランジより約7.7m位置まで、ダミーTIPケーブルを挿入。前回と同様の位置で挿入不可。
- 7/11(Aライン)
 - Aライン第二隔離弁入口フランジより約8.2m位置まで、ダミーTIPケーブルを挿入。前回(約5.4m)よりも先まで進んだが、索引装置手前位置で挿入不可。
 - 前回より進んだためファイバースコープ挿入を実施。約8.5m位置(ダミーTIPケーブルとほぼ同じ位置;誤差含む)で全面の付着物により挿入不可。

- 最大トルクをかけても障害物を突破できなかったことから、今後予定していた炉内調査・温度計設置については中断。
- 閉塞物の種類、混入ルートを特定することを目的として、ダミーTIPケーブル先端の付着物の成分分析を試みる。
