福島第一原子力発電所4号機原子炉建屋の 健全性確認のための 定期点検結果（第6回目）について

平成25年8月28日

東京電力株式会社

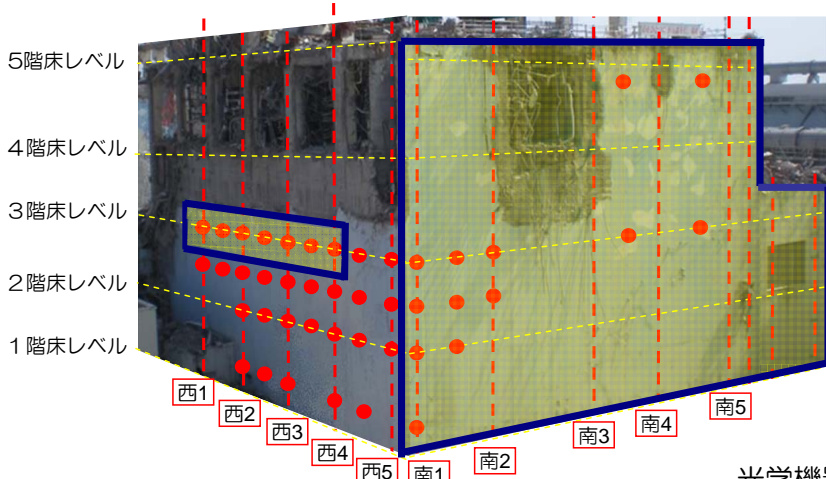
- 外壁面の上下に定点を設置し、光学機器により計測することで、外壁面の水平差※を確認し、変形の性状確認を行った。
- 南面は、燃料取り出し用カバーと干渉するため、測定対象から除外する。
- 西面3階レベルの7点は、原子炉建屋の劣化防止対策と干渉するため、測定対象から除外した。

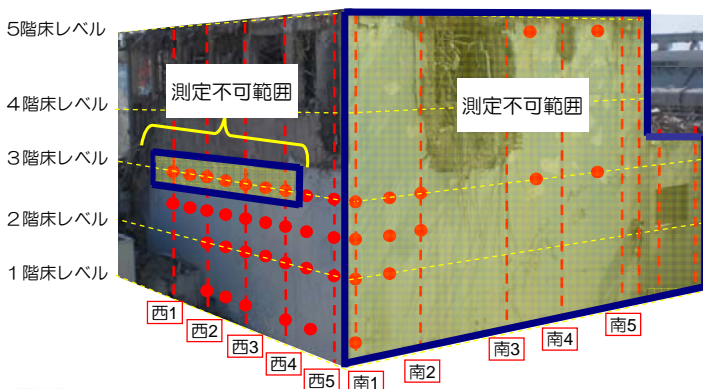
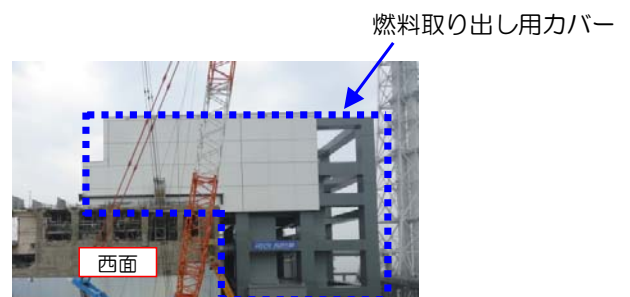
- ▶ 水平差は、第1～5回目とほぼ同様の値となっている。
- ▶ 前回計測結果と若干の差が生じているのは、光学機器の計測誤差が±2mm程度であり、水平差で最大約4mmの誤差が生じる可能性があることや、コンクリートの熱膨張（熱膨張係数約 $7\sim 13 \times 10^{-6}/^{\circ}\text{C}$ ）により、5月と8月の月平均気温差で約4～7mmの差が生じる可能性があることが考えられる。
- ▶ 前回から、南面の測定は、燃料取り出し用カバーと干渉するため、測定対象から除外した。ただし、西面の測定結果および他の3項目の点検結果に有意な変化がないことから、南面の外壁についても有意な変化はないと類推している。

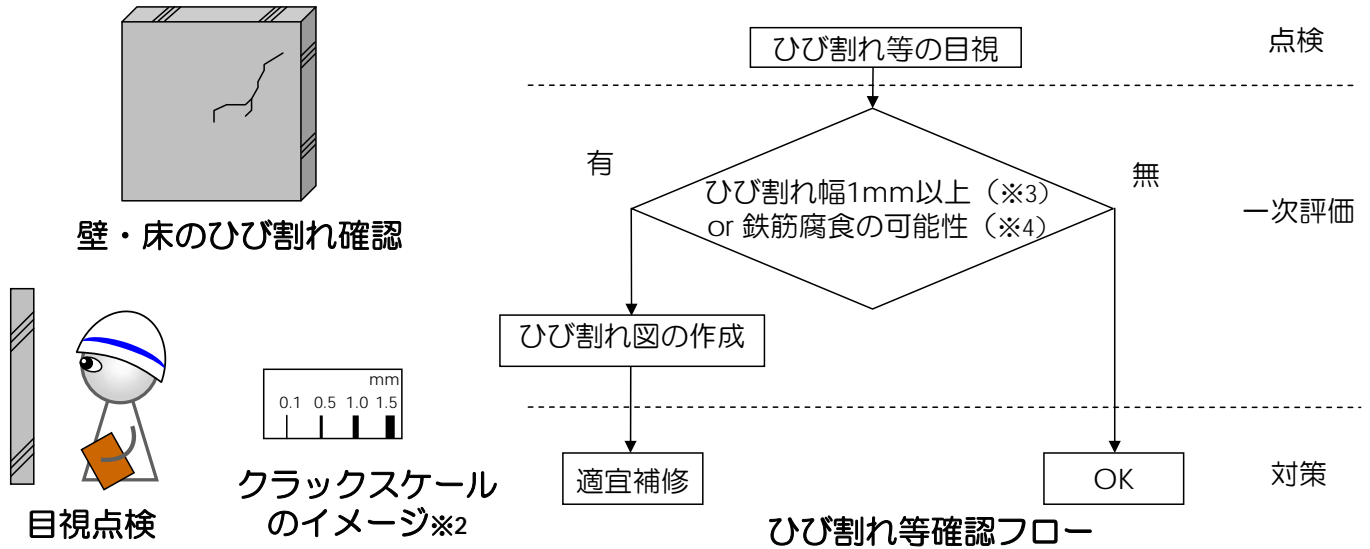
▶コンクリート床・壁にひび割れ等がないか目視により確認※1を行った。幅1mm以上のひび割れ等があった場合は、適宜補修を実施する。

※3: ひび割れ幅1mm：耐久性の観点で検討が必要になるひび割れ幅。日本建築学会「原子力施設における建築物の維持管理指針・同解説」

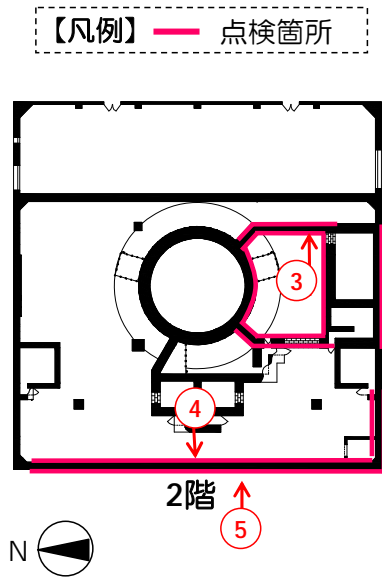
▶目視点検の結果、これまでの点検結果と同様に、1mm以上のひび割れや鉄筋腐食の可能性のあるひび割れは確認されなかったことから、有害な構造耐力上の劣化は無いものとする。

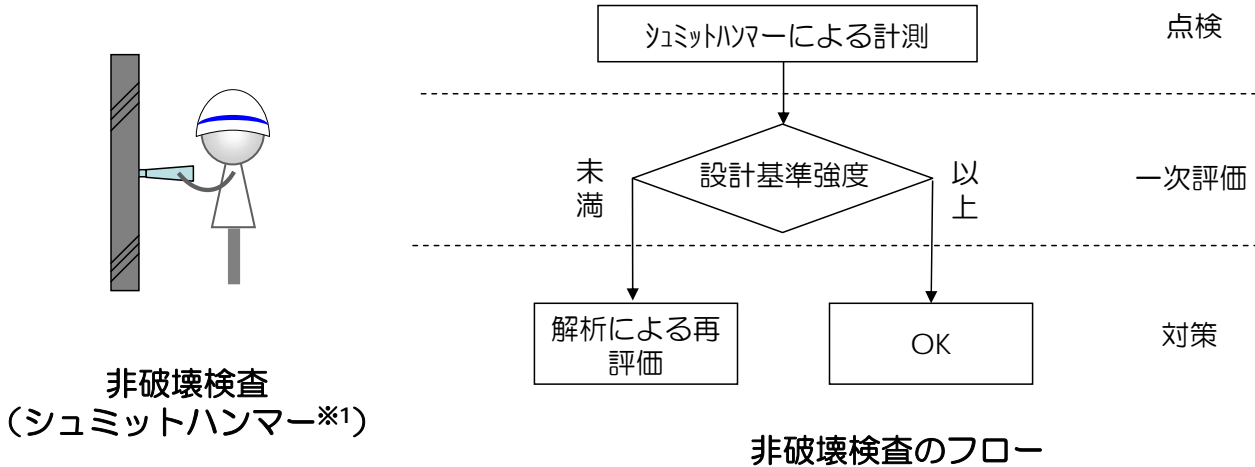
▶非破壊検査（シュミットハンマー※1）により、躯体のコンクリート強度を測定し、設計基準強度以上であるか確認※2を行った。

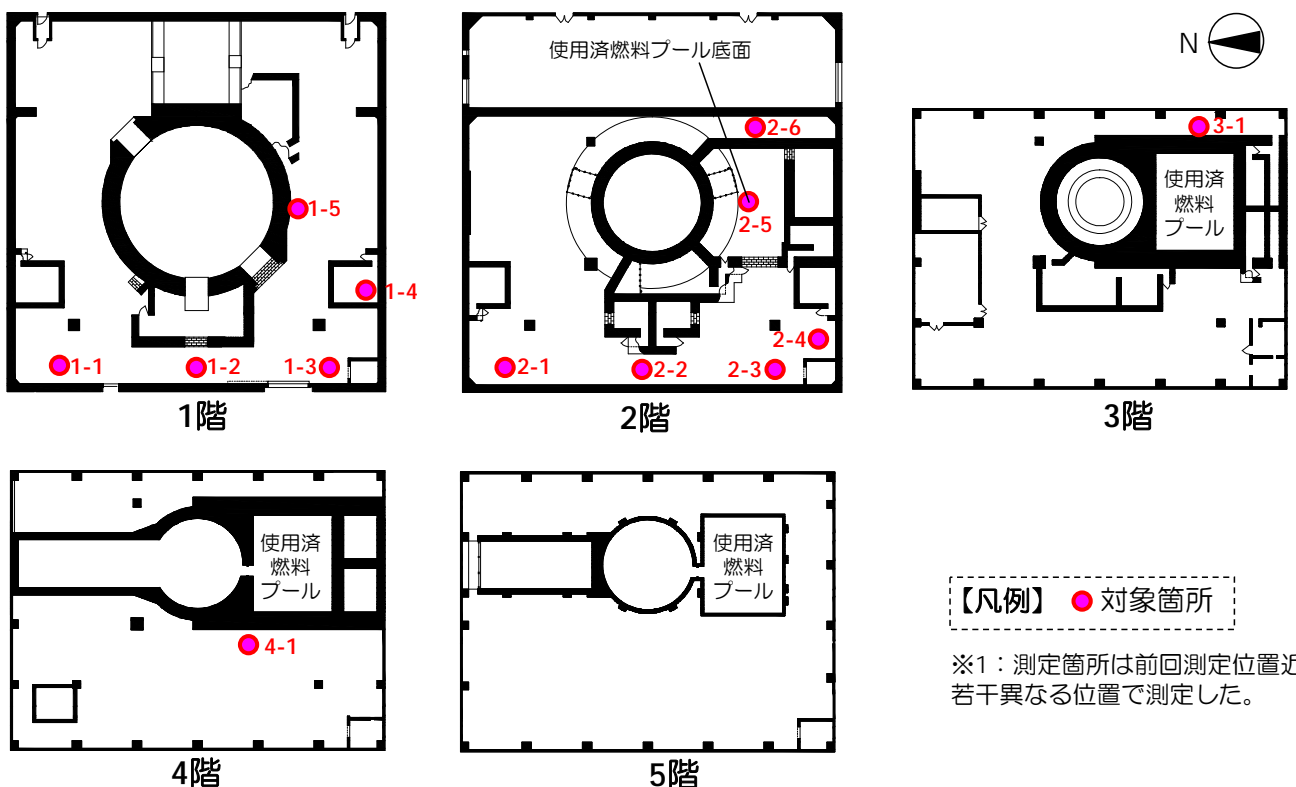
▶コンクリートの強度確認対象箇所※1を下図に示す。

▶コンクリート強度確認の結果、これまでの点検結果と同様に、全ての測定箇所設計基準強度以上（22.1N/mm²）であることを確認した。なお、測定箇所は前回の位置と若干異なること及びシュミットハンマーの測定誤差※1を考慮すると、今回の測定結果は前回と比べても大きな差はなく、強度変化はないと考える。
