H4タンクエリアにおける汚染水の漏えいについて

平成25年8月29日
東京電力株式会社

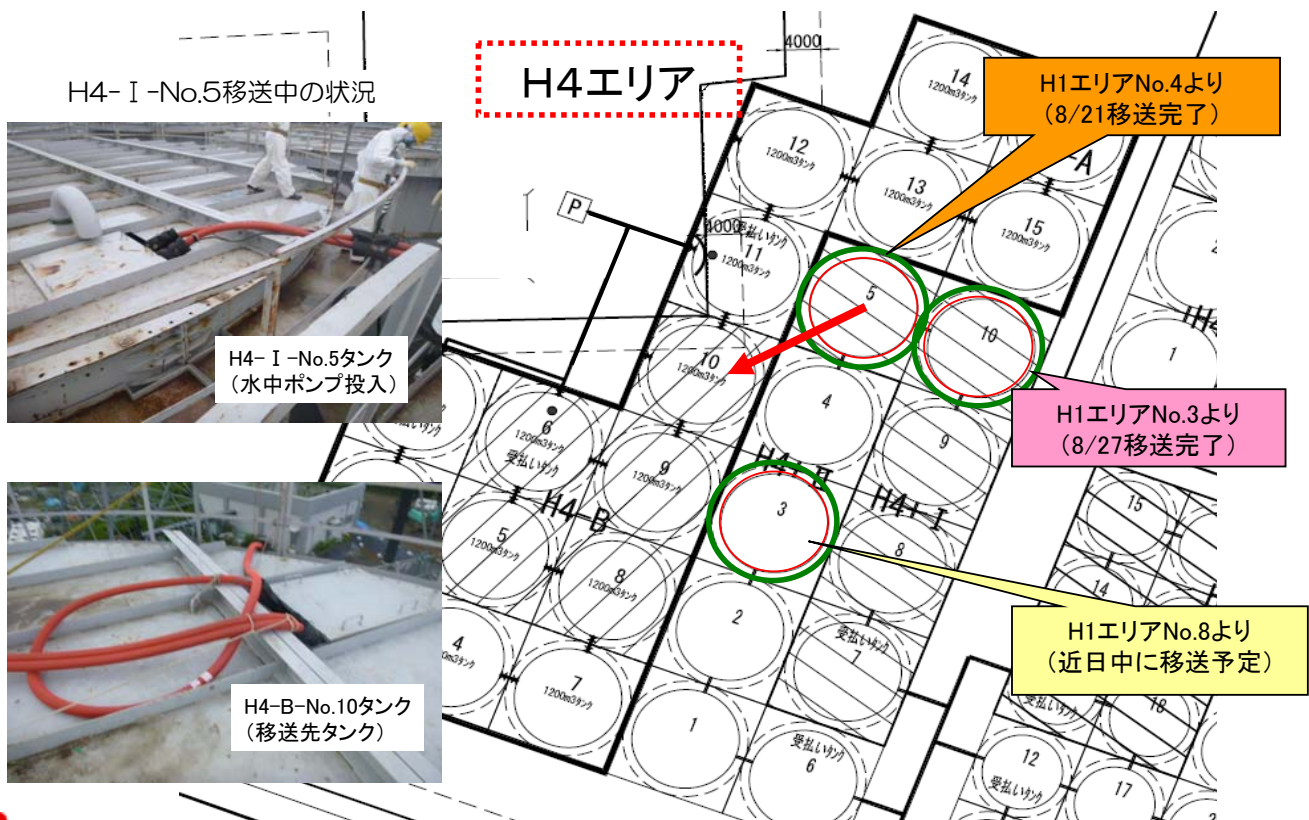
2. 2 H1エリアからH4エリアに移設したタンク位置

- 8月19日にH4エリアNo.5タンクから水漏れ発生したことに對し、原因究明を行っているところ。
- 当該タンクについて確認を行っていたところ、以下の内容が判明。
 - ・漏えいが確認されたH4エリアNo.5タンクを含む3基のタンクが、当初H1エリアに設置されていたこと。
 - ・H1エリアで当該タンクが設置された基礎で、地盤沈下が起こったため、H2エリアに設置する計画であったが、実際には、H4エリアに設置されていること。
- No.5タンクからの水漏れと、当該タンクを以前、沈下した基礎に設置した経過があることの因果関係は不明。

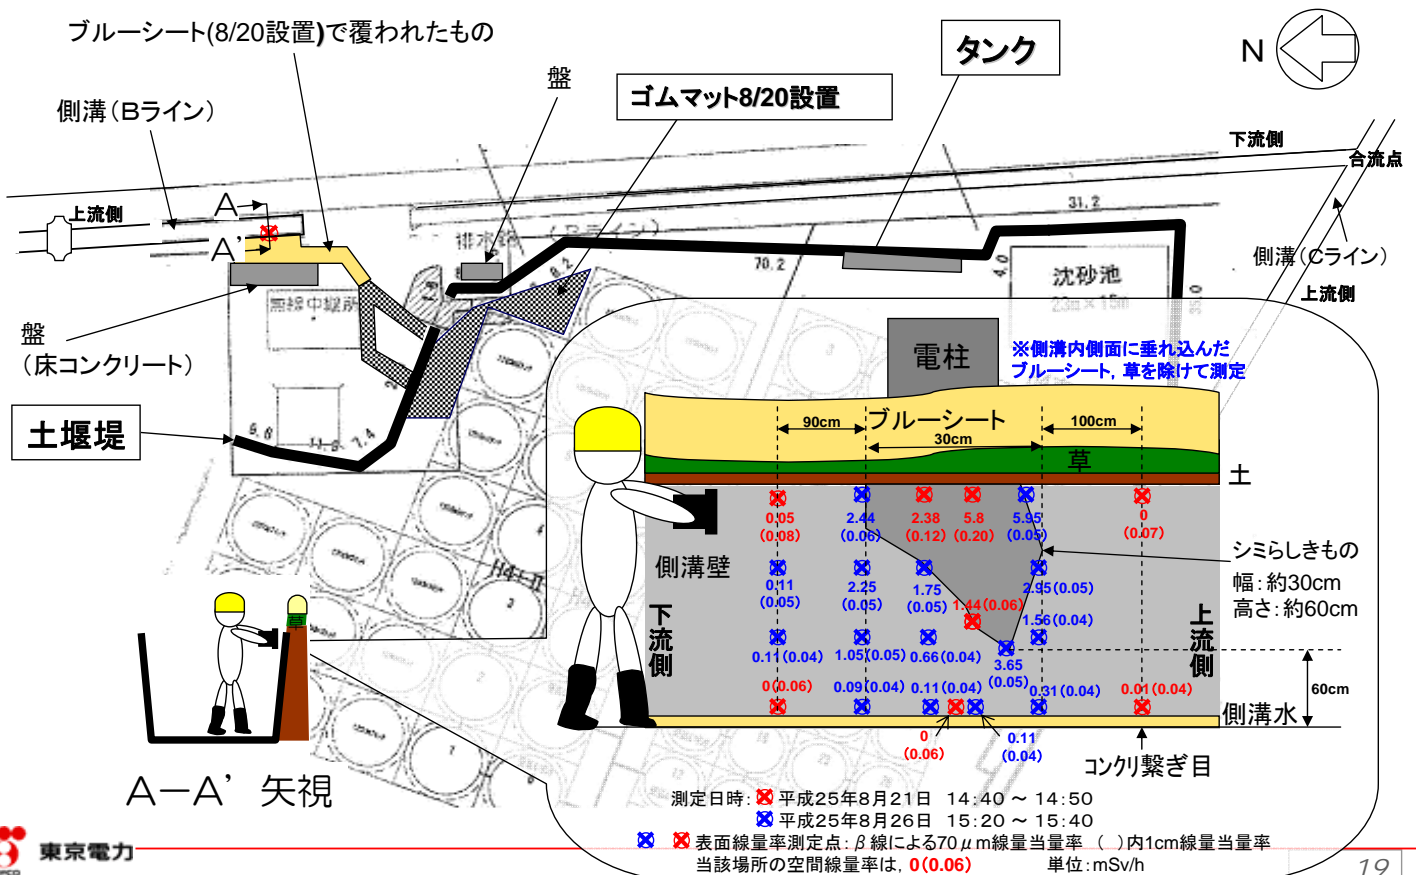
6.1 地表面の線量調査 側溝詳細 調査<A>

- ✓ タンク群の中は、線量率が高いため未測定。
- ✓ β線が1mSv/h以上のデータは、枠内を橙色に変更
- ✓ 草むら等の水のたまりやすい箇所(測定点10,11,12)は、線量率が高い傾向。

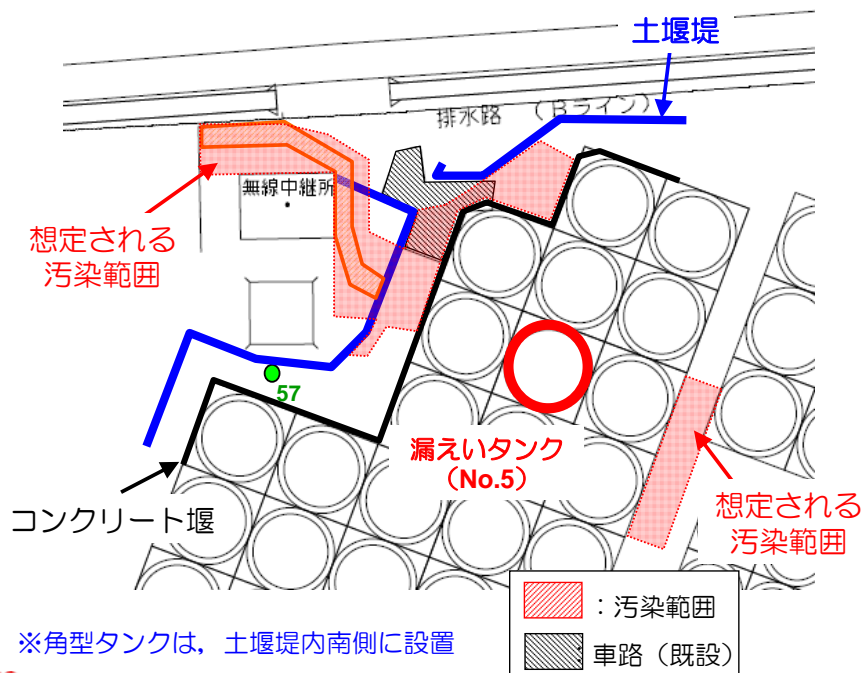
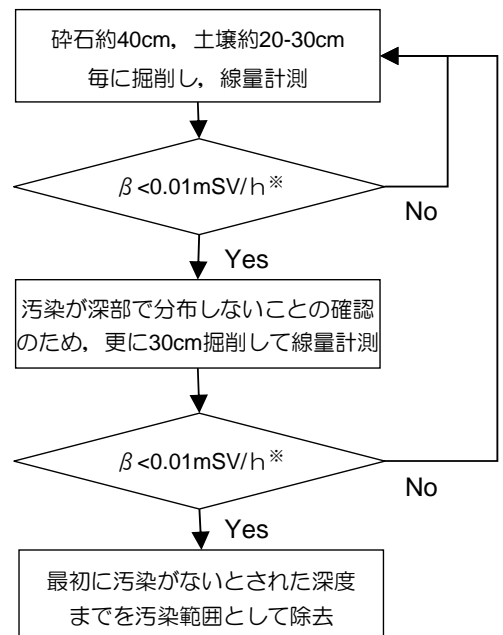
調査・回収フロー

- 調査<A>を踏まえて汚染範囲を特定し、当該範囲の土壌を回収し、角形タンクに保管
 - 掘削毎に線量を確認し、線量(β)が0.01mSV/h未満※になるまで土壌を除去
- ※当該エリア北側土のう付近(No.57)の線量(β)が0.01mSV/hであることを踏まえて設定

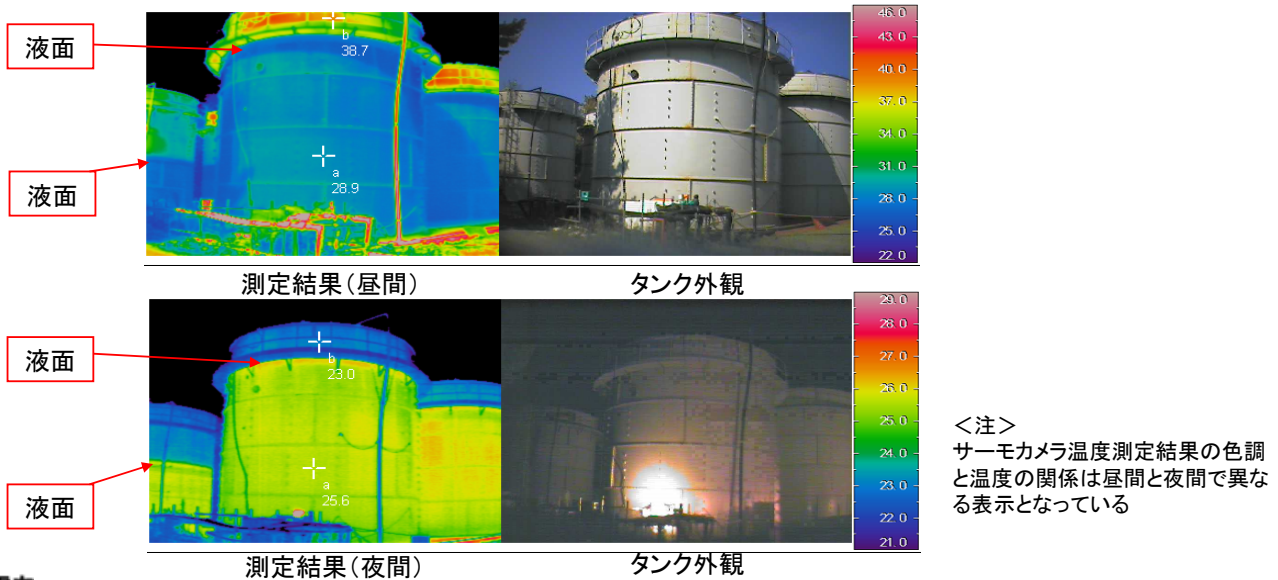
同型タンクは約300基あり、個々のタンクの水位計設置に時間を要することから、応急的にタンク液位を測定する方法について検討を行った。

サーモカメラを使用し液相部、気相部の温度差を利用し、タンク外面より液面位置を確認する方法について試験実施した結果、概略水位は確認できた。ただし、冬季等の温度差が付きづらい条件下での適用性等については、今後確認する必要がある。

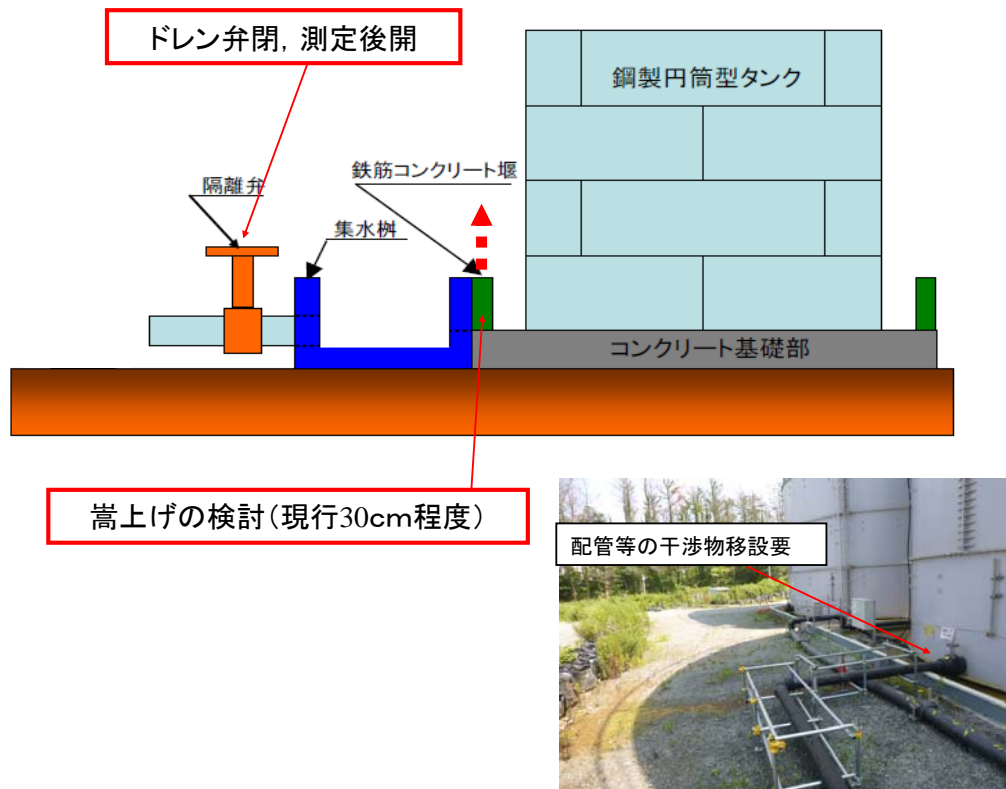
4. 3 雨水を考慮した管理方法及び対策（イメージ）

- 堰は緊急対応の中設置したものであり、タンク1基の内包水が全て漏えいした場合の容量は有していない。しかしながら、現在、土堰堤を設置し、堰からあふれた場合の措置を実施。
- 今後、タンク1基分の容量を有する堰へ増強等のハード対策の検討をすすめるとともに、対策完了までの間における漏えい発生時の移送機材、手順整備等、運用面の整理を検討する。

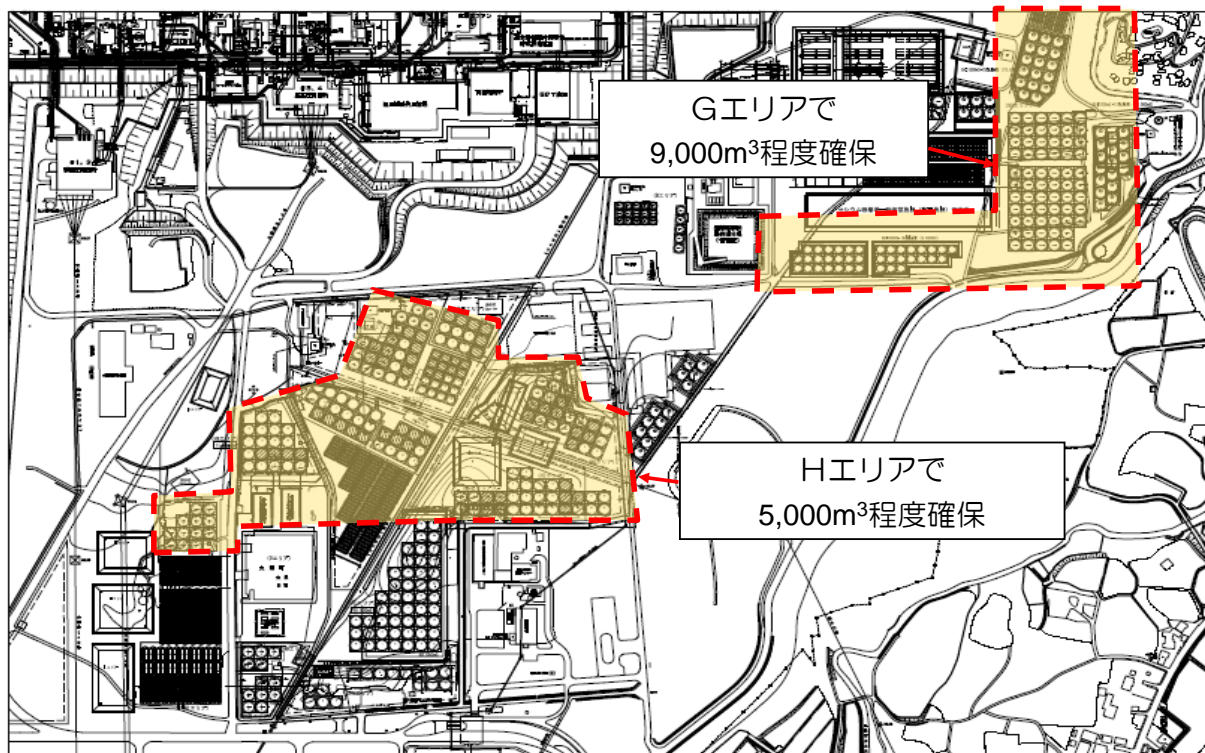
5. 2 H, Gタンクエリア移送先確保イメージ

- 今回H4エリアで漏えいしたタンクと同型のタンクはHエリアに集中しており、Hエリアで容量を確保することが重要である。
- しかしながら、現在はHエリアタンクがほぼ満水であることから、Hエリアでタンクの漏えいが発生した場合の汚染水の移送先として、バッファの確保はできていない状況である。

- ALPS稼働後、順次Hエリアタンクの水処理を行い、漏えいした場合に備えて、H、Gエリア近傍で空き容量を確保する。（14,000m³の内、5,000m³程度は漏えいリスクの高いHエリアで容量を確保する）
- 中長期的には、タンクの増設ペースを加速させることで、バッファとなる容量を確保する。

- Hエリア, Gエリアで移送先の容量を確保する。
