# 汚染水に関わる現場進捗状況

平成25年9月27日  
東京電力株式会社

## (1) H4エリアタンク漏えい箇所の調査状況

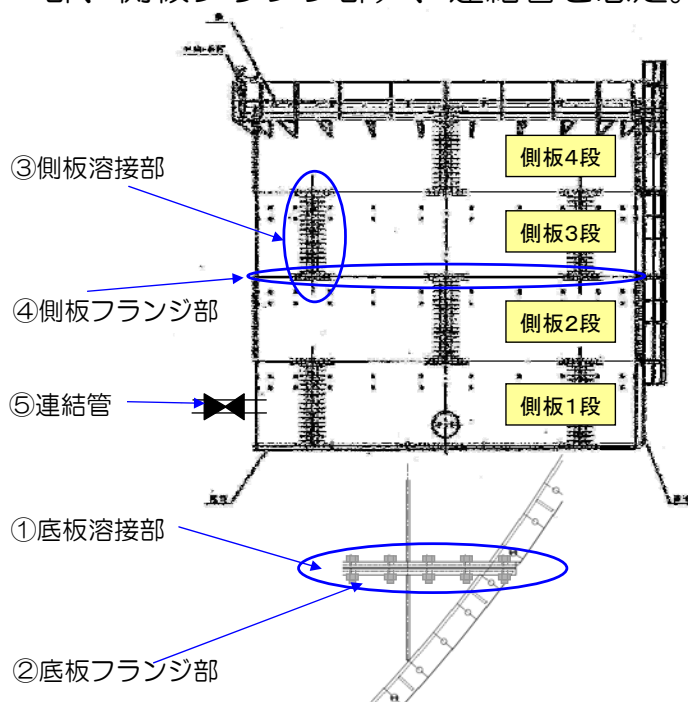
■タンク漏えい箇所として、底板（底板溶接部、フランジ部）、側板（側板溶接部、側板フランジ部）、連結管を想定。

■これまでの以下の確認結果を踏まえ、No.5タンクの側板2～4段目まで解体の上、底板、及び側板の比較的線量の高い箇所の調査を実施。

- 【底板】8/30～9/5にかけてハブリング試験を実施したが、気泡の発生は確認できず（底板の変形状態が異なることに起因している可能性）。
- 【側板】8/19～20の目視において、側板部の漏えいが確認されていない。  
（ただし、側板一般部とフランジの溶接部近傍で比較的線量の高い箇所が1箇所確認されたため、調査を実施する。）
- 【連結管】連結管を繋ぐ隔離弁本体及び連結管自体に汚染水の漏えいを示唆する様な高い線量が確認されていない。

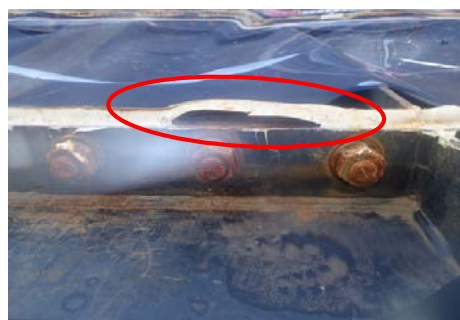
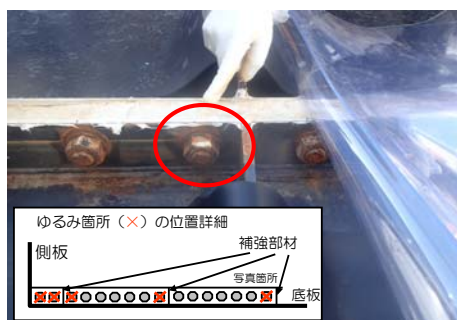
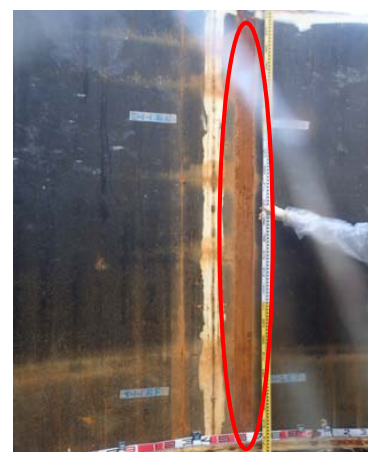
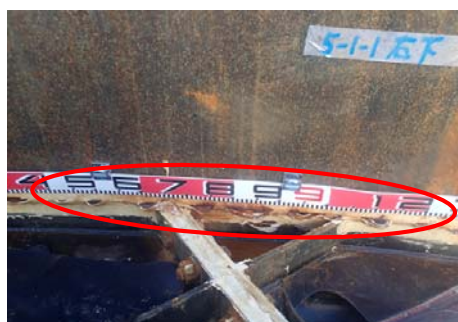
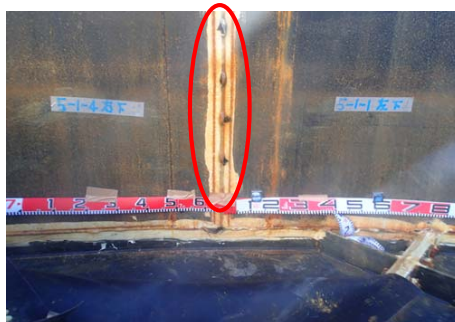
## 【参考】目視確認状況

- タンク内部の目視確認を行い、側板最下部と底板とのフランジ部および底板フランジ部にシーリング材の変形・破損を確認した。
- ボルトの打診等による締結状態の確認を行い、5本のボルトに緩みを確認した。
- 側板の1枚に錆を確認した。

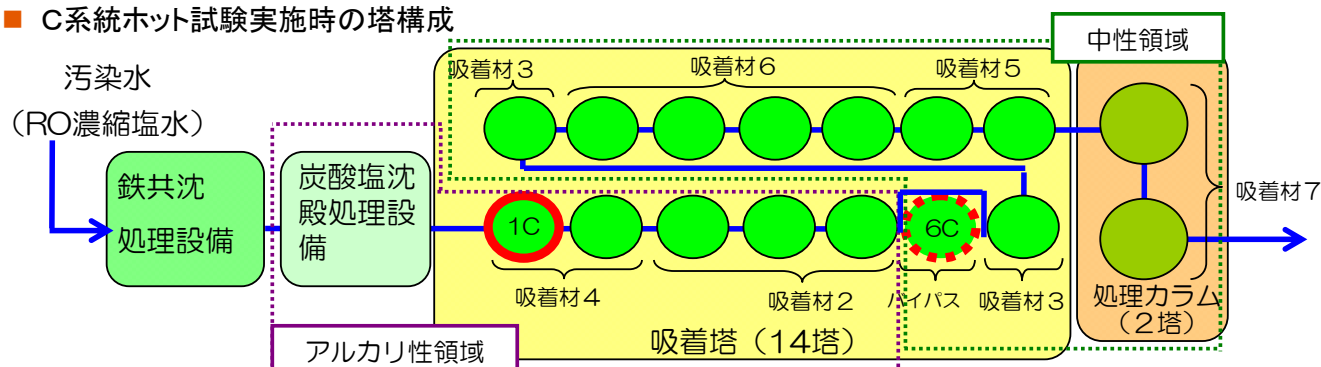
### ■ C系統ホット試験実施時の塔構成

吸着塔6に充填された**銀添着活性炭に腐食を発生、促進させる要因**があると考えられ、かつアルカリ環境下ではない吸着塔6下流側に腐食が確認された。

中性領域における銀添着活性炭（吸着塔6C）をバイパス  
吸着性能を確保するため、吸着塔1Cにて銀添着活性炭を使用

- 次亜塩素酸注入を取りやめる
- 腐食電位を上昇させる中性領域における銀添着活性炭吸着塔をバイパス
- バイパスする銀添着活性炭の吸着性能を確保するため、吸着塔の構成変更を検討
- A系で程度の大きい腐食が確認された箇所については、ホット試験開始後に定期的に点検を実施し、除去性能確認に加え、各対策の腐食発生抑制効果についても確認項目とし、知見拡充を図っていく
