# 福島第一原子力発電所 1号機ベント管下部周辺の調査結果 について

2013年11月28日

東京電力株式会社

# 2. 調査結果

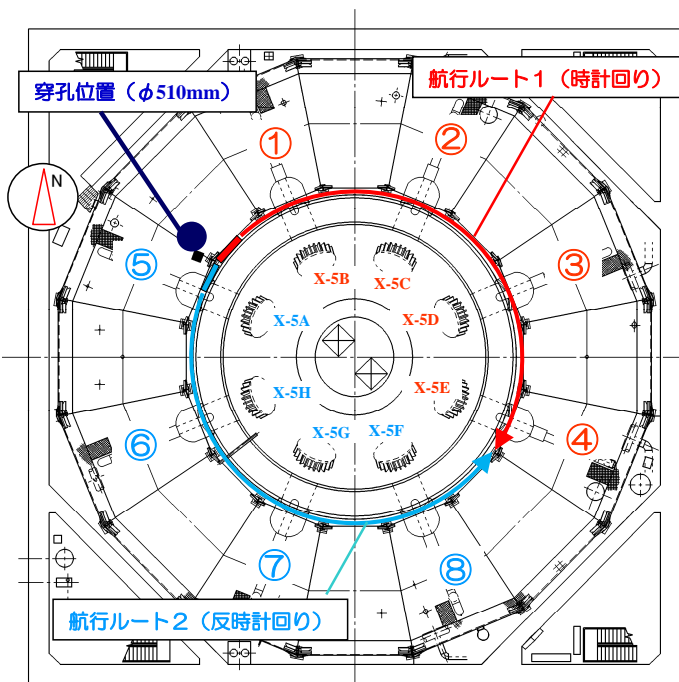
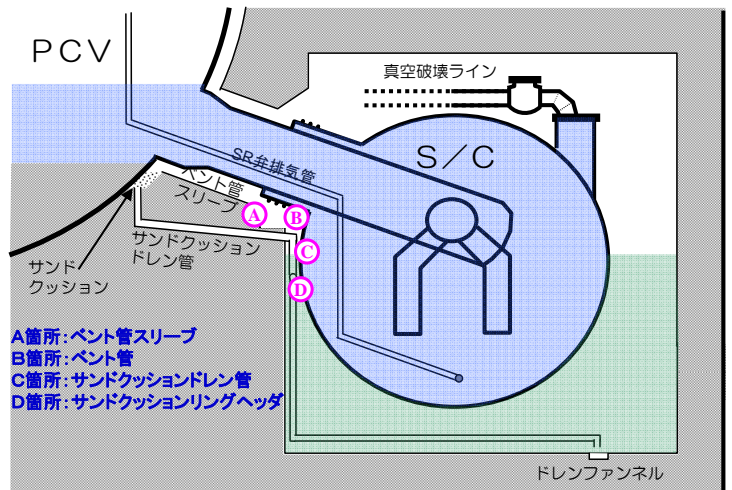
水上ボート航行ルート

**ベント管下部調査結果**  
 ④のベント管のS/C上部方向より、水がS/C表面を流れ落ちている状況を確認した。  
 ①～③、⑤～⑧については、水の流下は確認されなかった。

**サンドクッションドレン管調査結果**  
 ①のサンドクッションドレン管が外れており、水が流出している状況を確認した。  
 ②～⑧については、ドレン管が気中部では外れていないため、水の流出は確認されなかった。  
 ①～②の間のリングヘッドの一部が外れていることを確認した（水中）。

- ・ ④ (X-5E) ベント管：S/C上部方向より、水がS/C表面を流れ落ちていることを確認した。
- ・ ① (X-5B) ベント管：外れたサンドクッションドレン管から水が流出していることを確認した。
- ・ ①、②間の一部リングヘッドが外れていることを確認した。
- ・ その他箇所には水の流出は確認されなかった。
