3号機使用済燃料プール内大型ガレキ撤去作業の進捗状況について

平成25年12月26日
東京電力株式会社

参考. 3号機大型瓦礫撤去準備作業中の固定式監視装置水中カメラの落下について

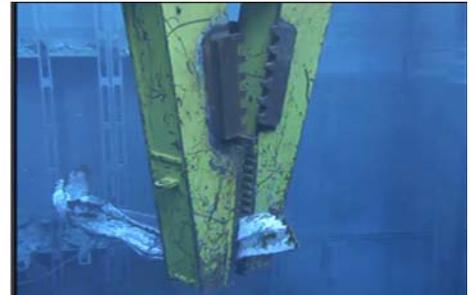
＜使用済燃料プール内瓦礫撤去作業状況＞

- ▶ 3号機使用済燃料プールからの燃料取り出しに向け、使用済燃料プール内の大型瓦礫撤去を開始(12/17)。
- ▶ 2月上旬までにFHMに干渉しない鉄筋・デッキプレート^①の撤去を完了予定。
- ▶ 準備作業中に発生した水中カメラの落下については、原因調査、再発防止対策を実施済み。
