H5タンクエリアおよび G6北タンクエリアの堰からの漏えいについて

平成25年12月26日
東京電力株式会社

福島第一原子力発電所 H4タンクエリアおよび H4東タンクエリア堰内の水位の低下について

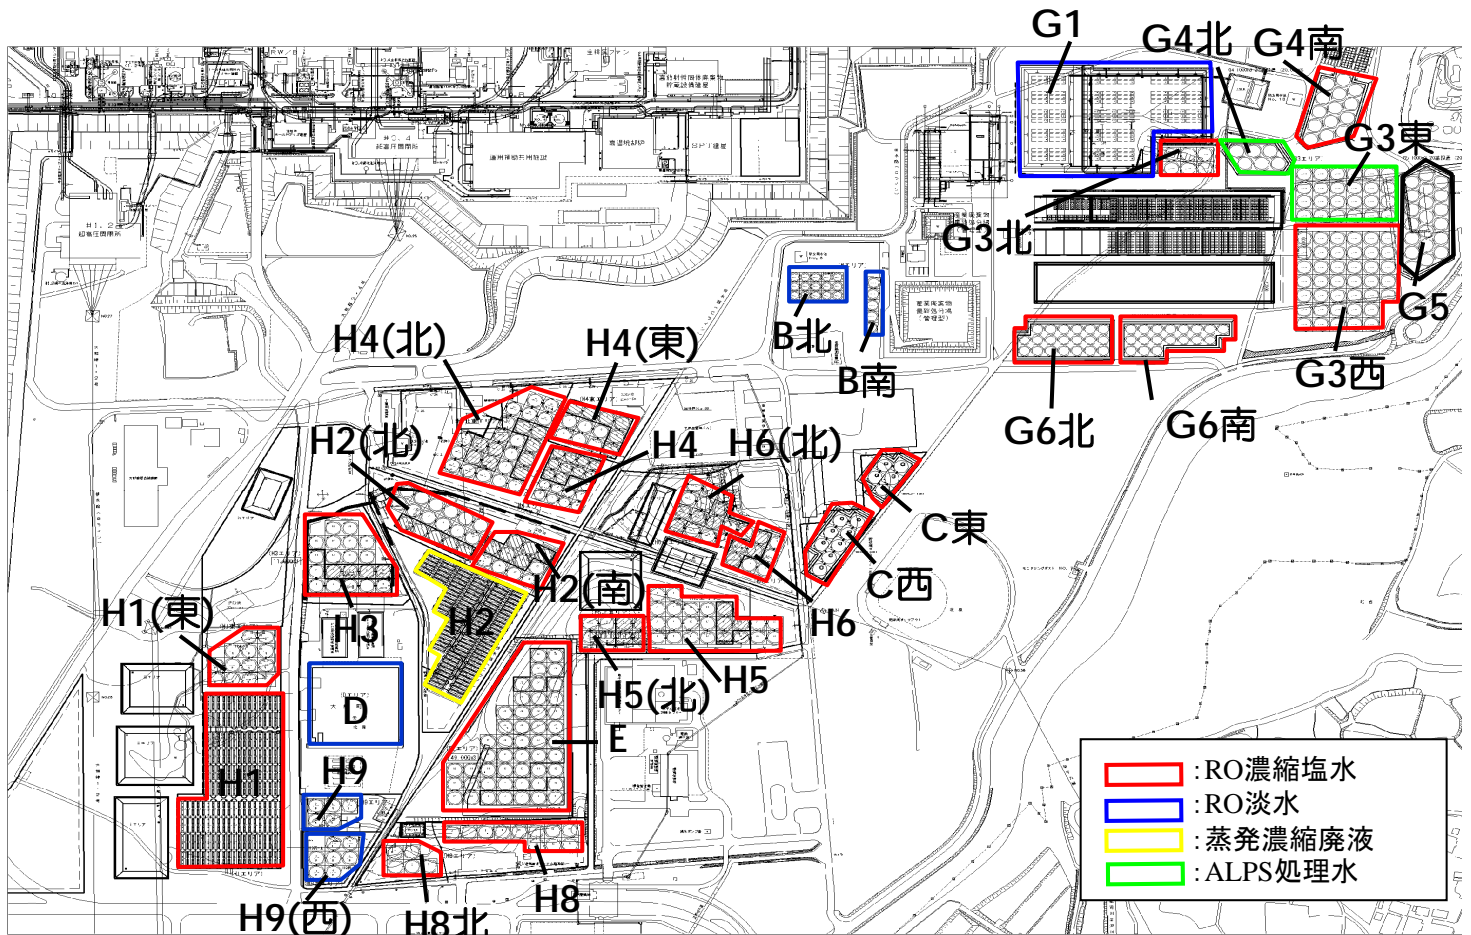
3. H4タンクエリアにおける堰内の水の堰外への漏えい箇所

○12/25 12:00頃、堰内水位低下の対応として堰基礎部の補修作業（コーキング剤取替）を実施していたH4タンクエリアにおいて、南側堰外へ僅かな漏えいがあることをパトロール中の当社社員が発見。

○その後、補修作業（コーキング剤取替）の完了により、漏えいは停止。

漏えい箇所

H4タンクエリアタンク数：20基
