タービン建屋東側における 地下水及び海水中の放射性物質濃度の状況について

平成26年1月30日
東京電力株式会社

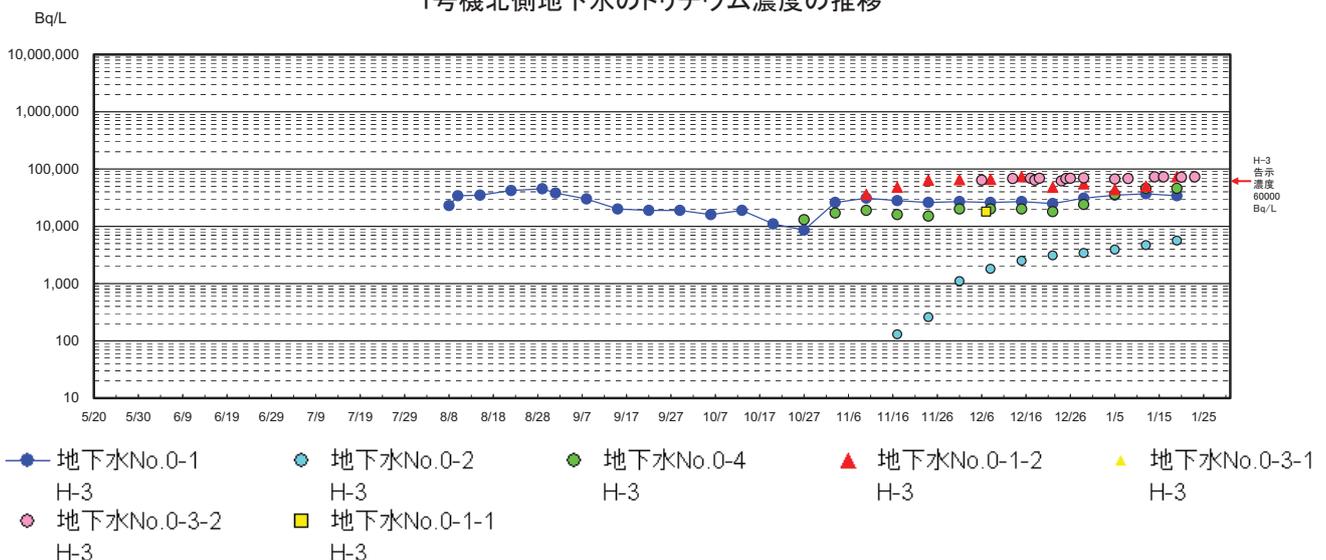
1号機北側地下水のトリチウム濃度の推移

- No.0-2は、11月よりトリチウムが検出され上昇傾向にある。
- 下層（砂岩層）で採水しているNo.0-1-2、No.0-3-2は、トリチウム濃度が60,000Bq/L前後で推移している。

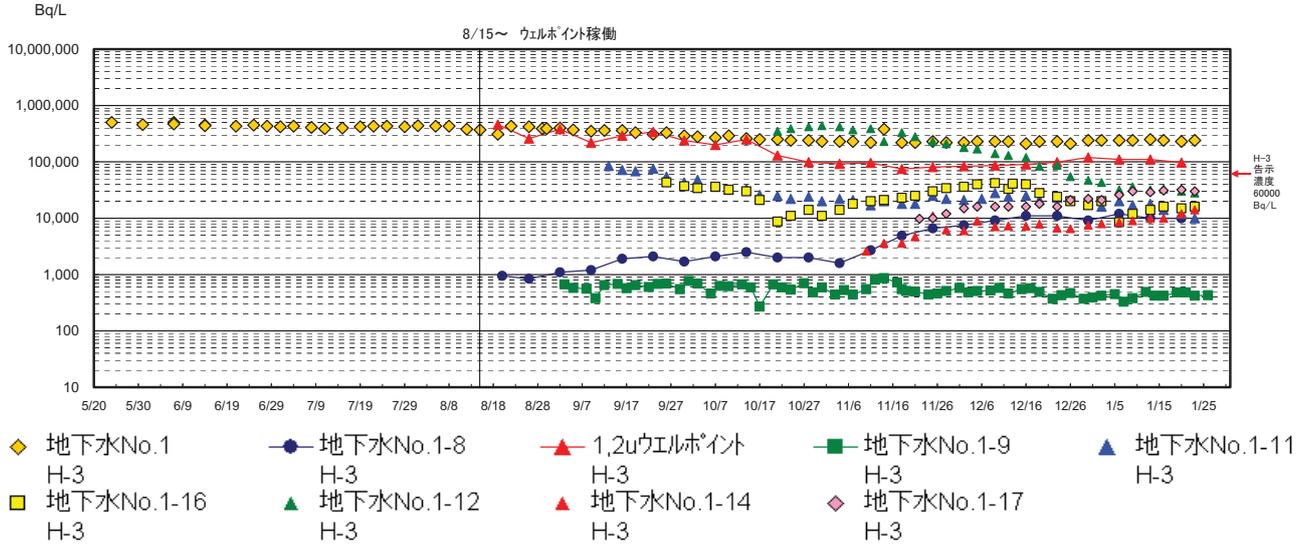
1,2号機取水口間地下水のトリチウム濃度の推移

- 1,2号機間ウェルポイントは、トリチウム、全ベータ濃度が十万Bq/Lレベルで推移している。
- No.1-8は、トリチウム、全ベータ濃度が上昇傾向にある。
- No.1-16は、全ベータ濃度が上昇し、百万Bq/Lレベルが継続している。
- No.1-11、No.1-12は、トリチウム濃度が低下傾向にある。
- No.1-10はトリチウム濃度が270,000Bq/LでNo.1と同レベル。

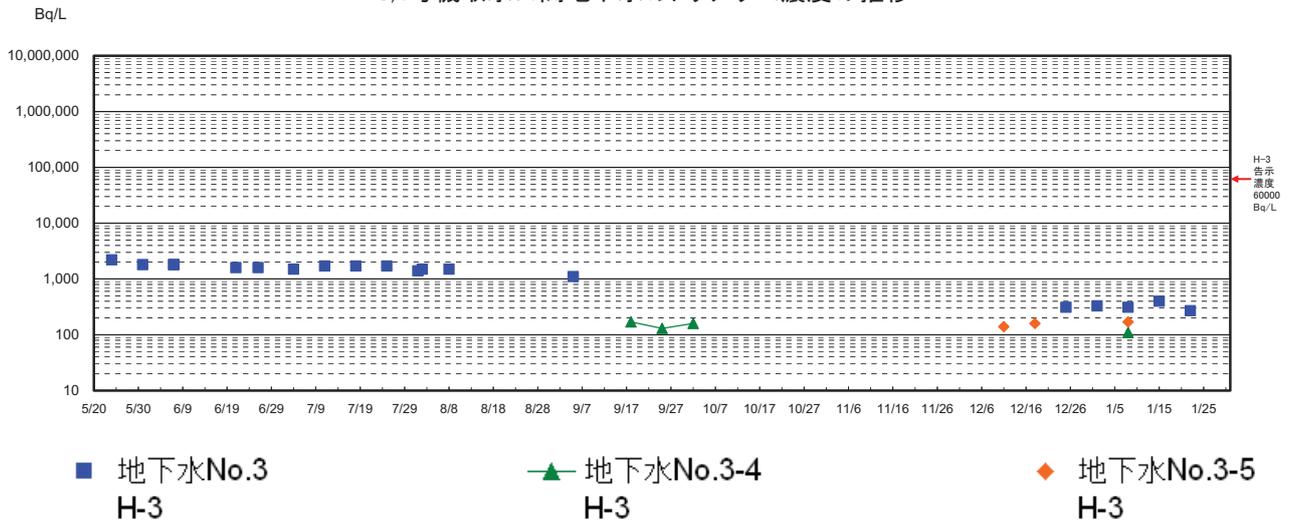
3,4号機取水口間地下水のトリチウム濃度の推移

- 各観測孔とも放射性物質濃度は低いレベルで推移し、上昇は見られていない。

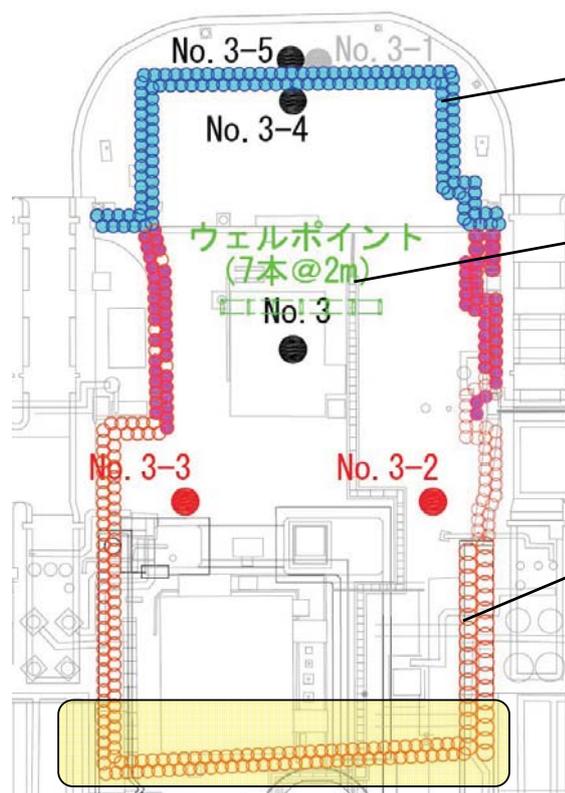
護岸エリア対策の進捗および計画 [3-4号機間進捗]

①地盤改良（海側）：132本/132本
(H25.8.23 ~ H26.1.23 完了)

②ウェルポイント：7基/7基
(稼働準備完了)

③支障物撤去（山側）[昼作業]
(H25.8.22 ~ H25.10.11 完了)

④地盤改良（山側）：70本/207本
(H25.10.19 ~ H26.2末 予定)

⑤フェーシング（全域）
(H26.3末 完了予定)

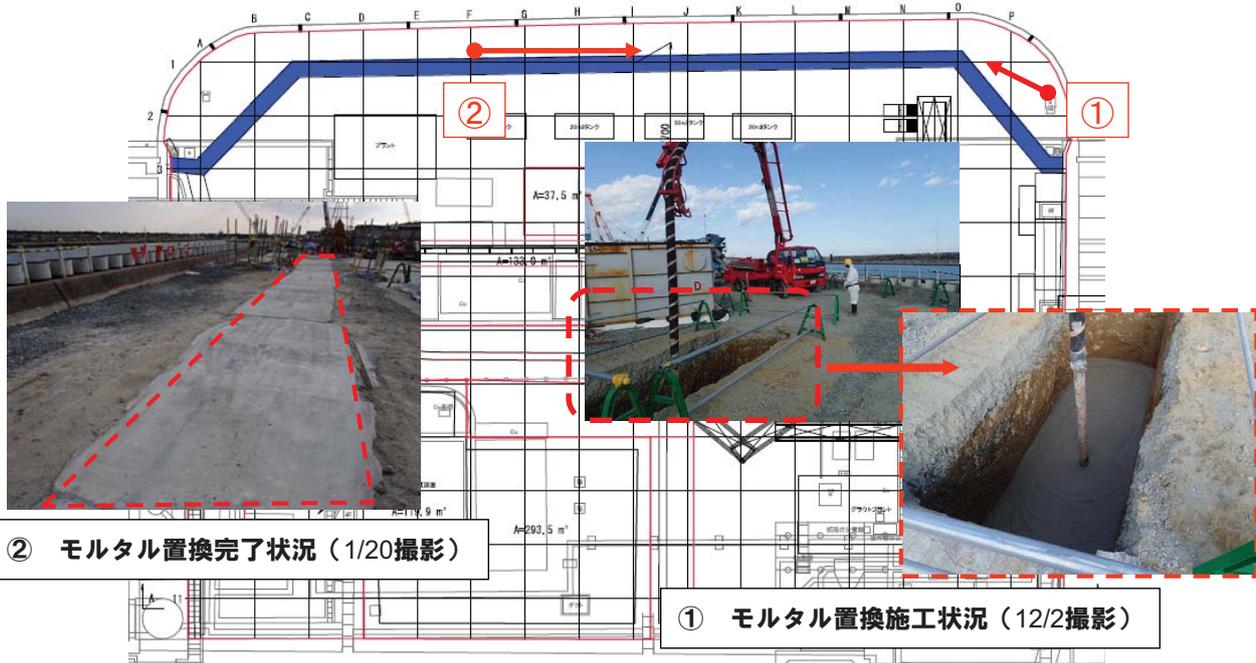
護岸エリア対策の進捗および計画 [1-2号機間進捗]

- #1-2号機間のフェーシング作業は、H25.11.28から開始し、改良体天端から地表面までのモルタル置換作業をH26.1.11に完了
- 引き続き、砕石敷とコンクリート舗装によるフェーシングを実施予定
