概要

構内タンク配置図

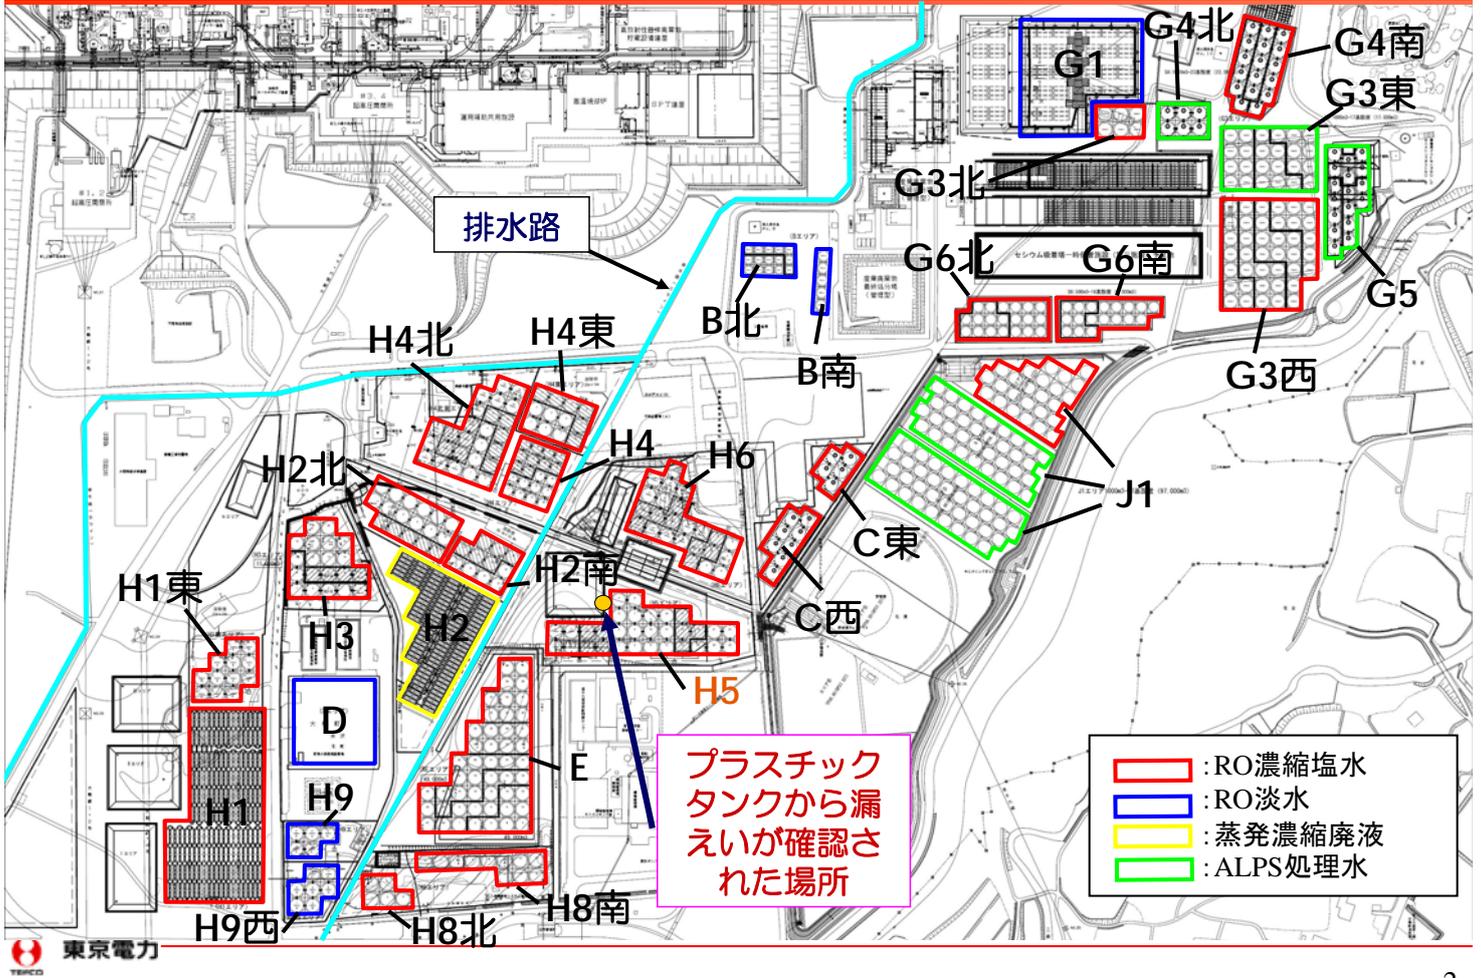
- 4月13日午前8時40分頃、タンクエリアパトロールにおいて、H5タンクエリア脇(北側)に設置されているプラスチックタンクより水が漏れいていることを協力企業作業員が発見。
- 漏れいはタンクにキズがあった箇所から発生しており、開口部を養生するとともに、タンク下部に枕木をあて、キズの箇所が上向きとなるよう処置を行った。
- 漏れいした付近の土壌は回収を実施中。
- プラスチックタンクの容量は1m³。
- 漏れい範囲は当該タンク周囲。
(約15m×約3mにおける1/4程度の範囲)
- 周囲に側溝が無いことから、海への流出はないものと考えている。
