多核種除去設備 腐食対策と除去性能向上対策について

東京電力

1-1 C系統吸着塔で確認された腐食について

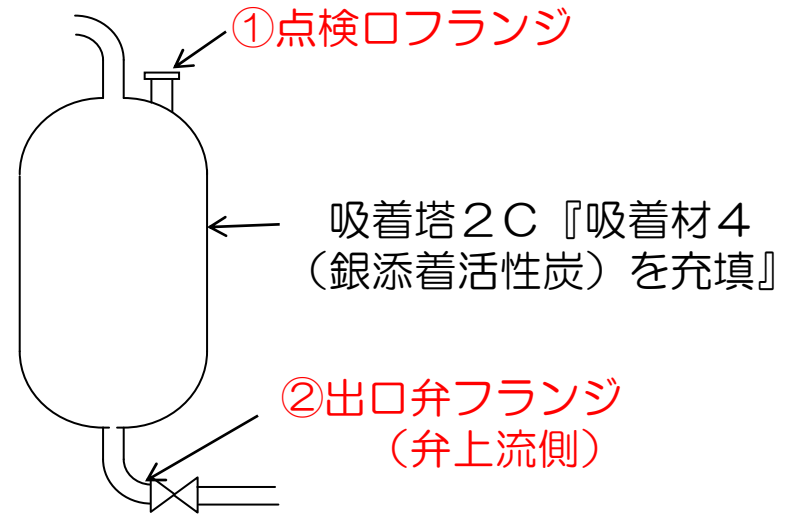
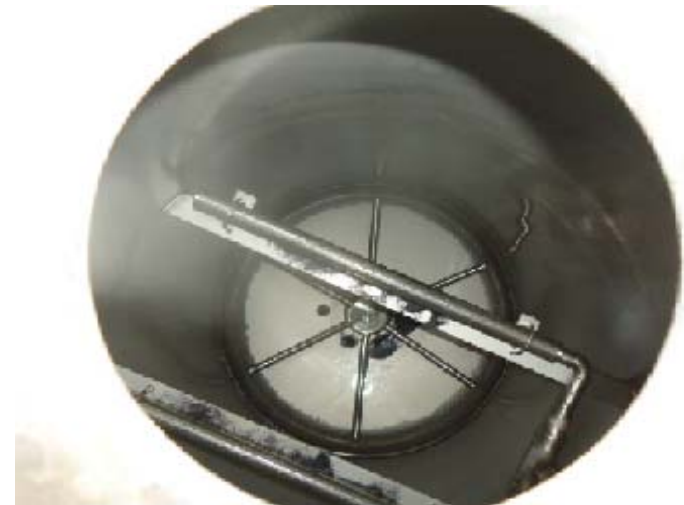
（参考）吸着塔2C内部の様子（腐食なし）

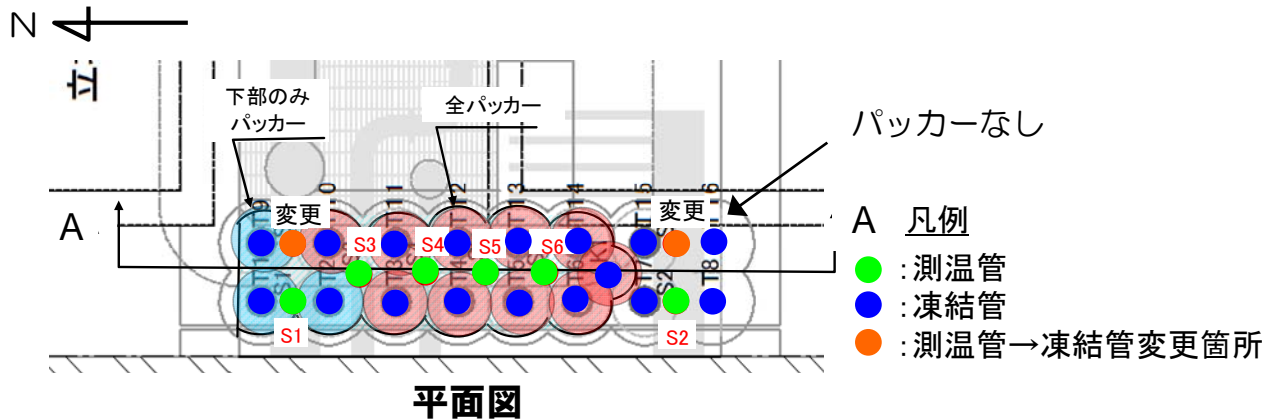
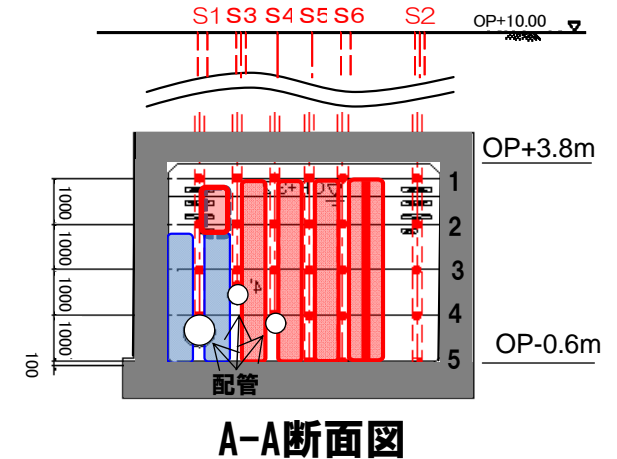
【測温管計測温度状況（時系列）】

- 測温管から凍結管に6/4に変更後、左側ケブルルイ下で一部凍結した箇所も見られるが、温度は変動しており、凍結の進展はわずか。
- 実証試験と本施工を比較して、以下のような条件が異なることが要因と考えられる。
 建屋水位の変動により、トレンチ内で水位変動が生じていること
 現地施工の削孔精度により、パッカー同士の密着が十分でないこと 等

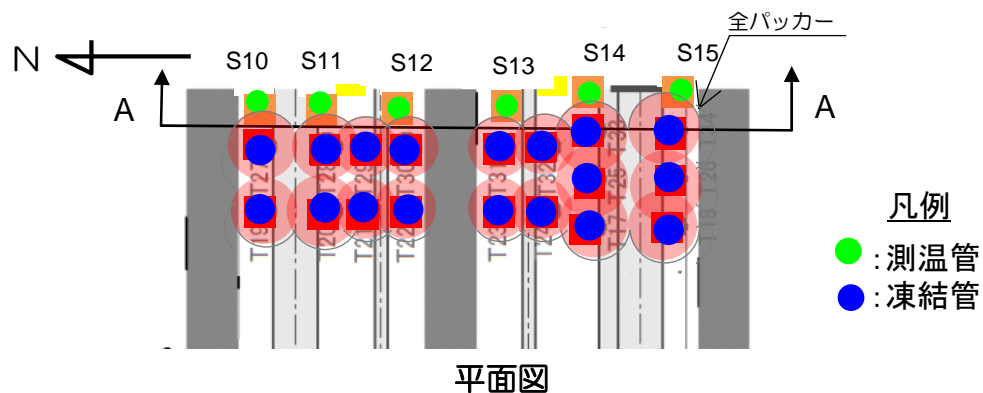
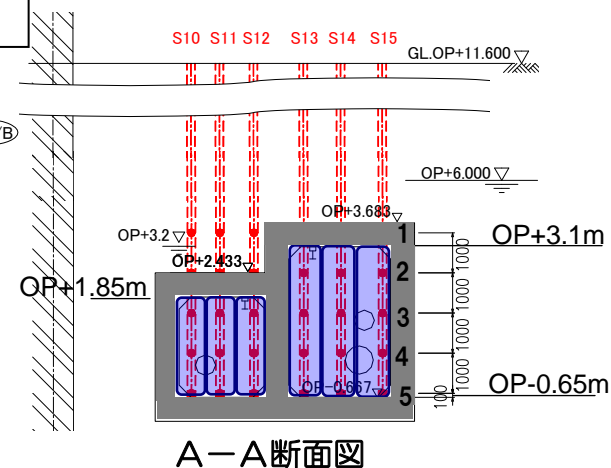
【測温管計測温度状況（時系列）】

- 全断面においてパッカーを設置し、徐々に温度が低下している。
- 運転開始から2週間程度経過しており、一部箇所において凍結していると思われる。
- しかし、実証試験と比較して、一部に温度低下が遅れている箇所も見られるため、追加対策の必要性も含めて検討を行う。

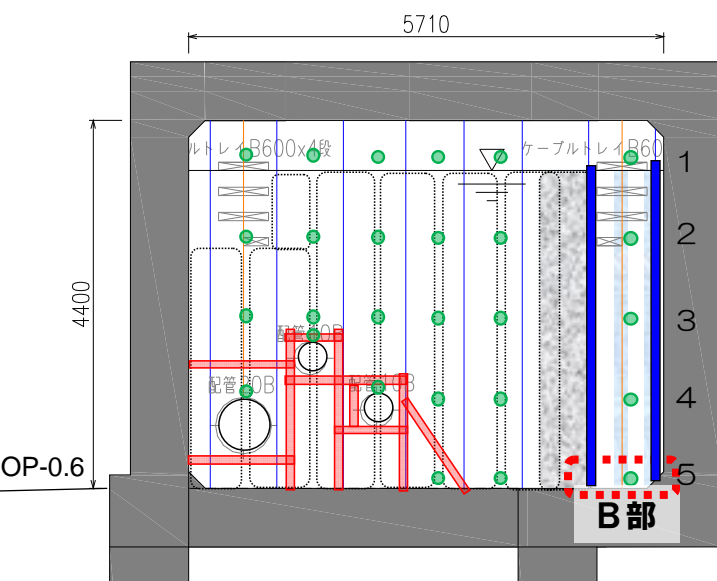
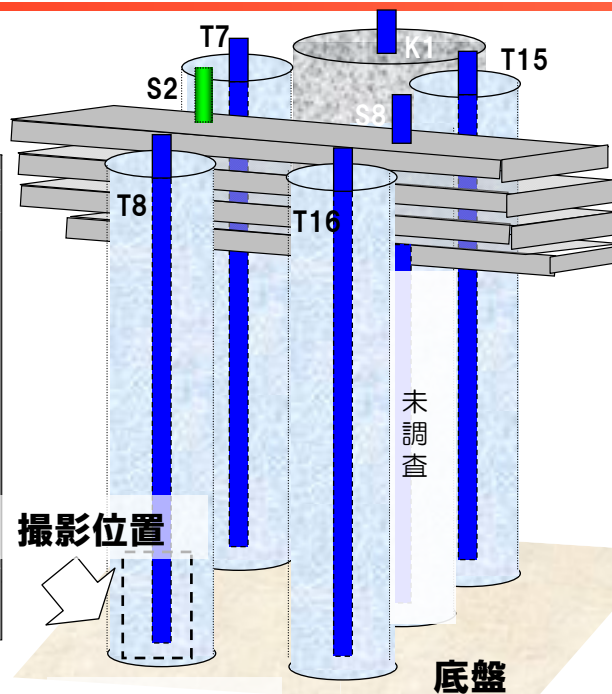
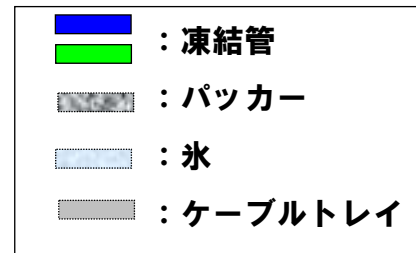
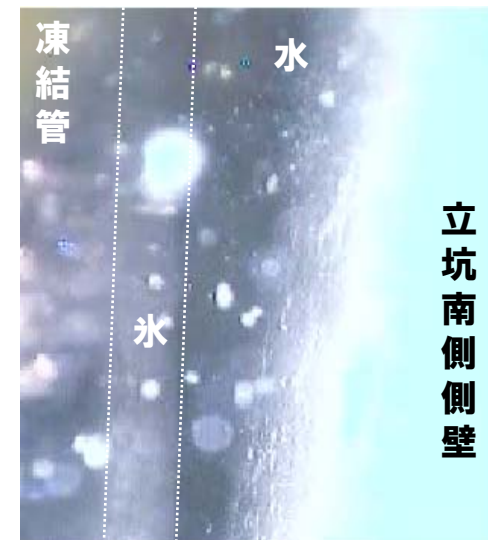
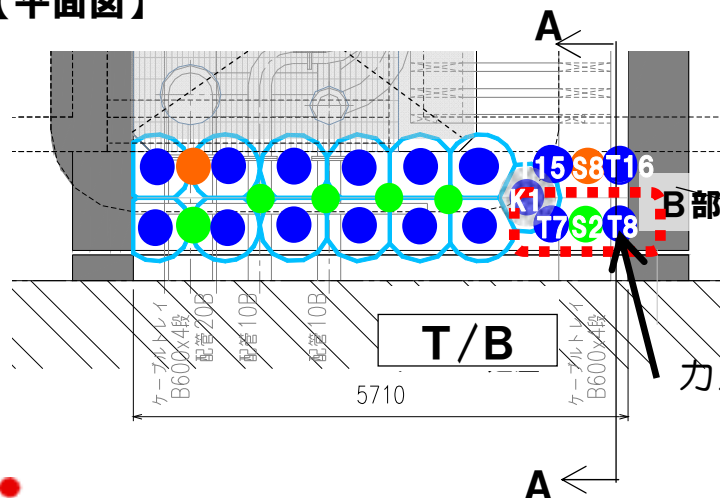
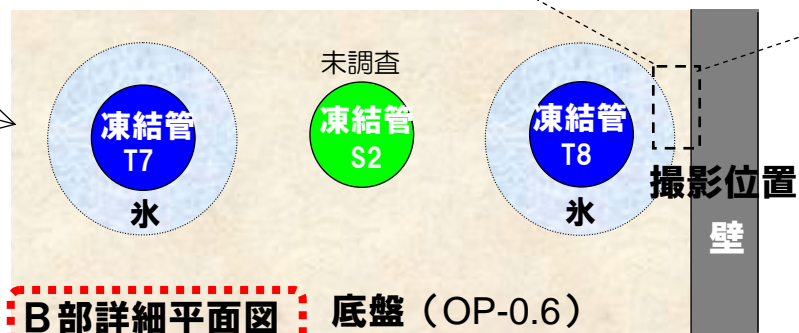
2. カメラによる状況確認 2号機立坑A(T8孔:パッカー未設置部)

- ・ 温度データから、パッカー未設置箇所や配管・ケーブルトレイの周囲の温度が高い傾向
- ・ 配管周りおよびパッカー未設置箇所等についてカメラによる確認を実施した結果、
全体的に、パッカー周辺に霜状のものを確認しており、パッカー自体が凍っている状況を確認

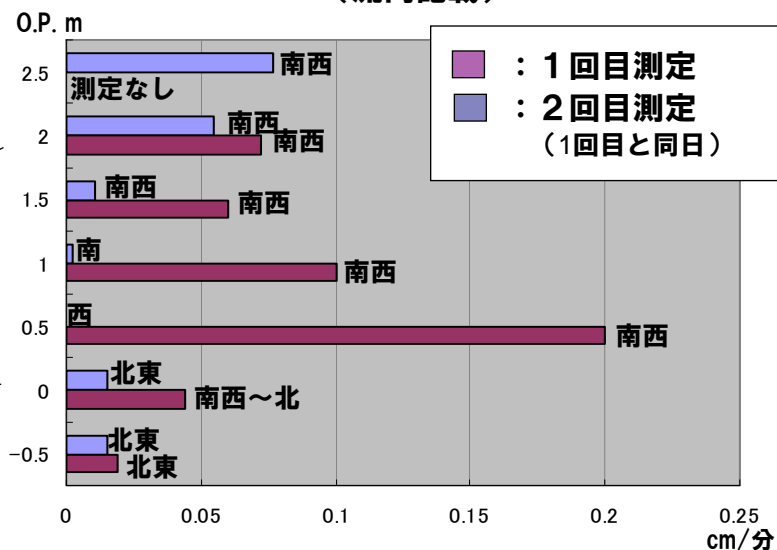
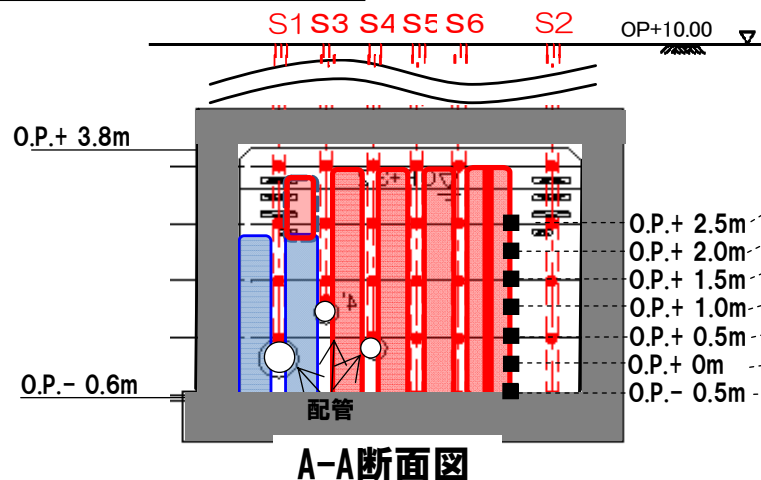
2号機立坑A平面図

計測時には建屋側の水位を低下している最中であり、建屋側に流れが生じていると想定。

計測結果（流向が主に南西方向）は概ね整合している。

流向・流速の測定の結果、流れが生じていることから、建屋側の水位変動に伴い、建屋とトレンチ間の貫通部を通じて滞留水が流出入し、パッカーのない箇所・配管・ケーブルトレイ周辺部に水流が発生していることが、凍結の支障となっていると考えられる。

①ケーブルトレイの下に追加パッカーを設置	パッカーによる壁を構築し水流を抑制する。設置方法、パッカー内の材料について検討中。
②グラウト等による、隙間の間詰め	カメラや流速計による測定を継続して場所を把握し、最小限のグラウト投入により間詰めを行い、流速の低減を図る。
③トレンチ内滞留水の冷却	躯体外側の冷却管の設置による外部からの入熱の防止の有効性や滞留水の水温低下方法を検討。
④建屋水位変動の抑制	上記対策と同時に建屋水位変動の抑制を行い、水流の抑制を実施。
