# 研究開発「格納容器漏えい箇所特定技術・補修技術の開発」 にて開発中のトーラス室壁面調査装置の実証試験における 2号機 トーラス室壁面調査結果について

平成26年7月31日  
東京電力株式会社

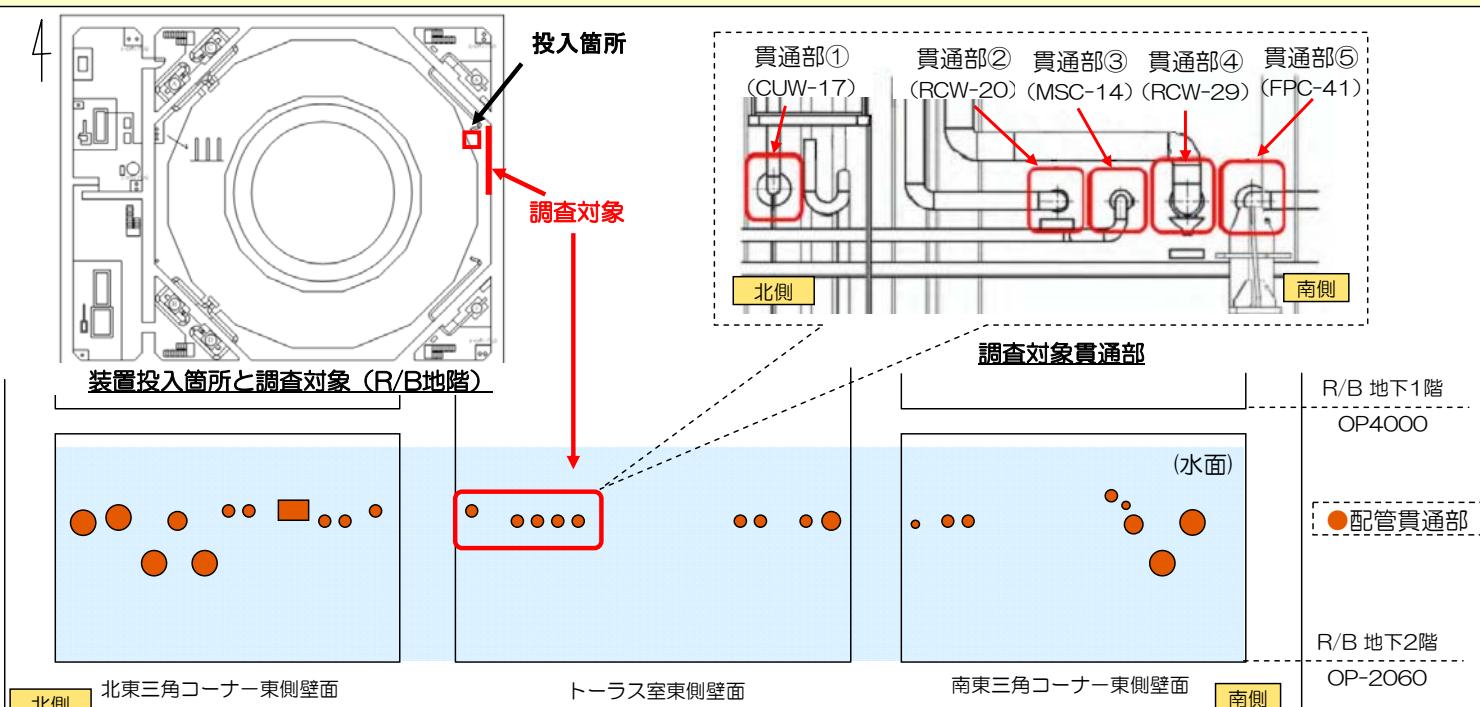
研究開発(資源エネルギー庁補助事業「格納容器漏えい箇所特定技術・補修技術の開発」)中のトーラス室壁面調査装置(水中遊泳ロボット、床面走行ロボット)を用い、2号機のトーラス室壁面(東壁面北側)を対象に調査を行った。  
●調査内容: 東側壁面配管貫通部(5箇所)の「状況確認」と「流れの有無」を確認する。

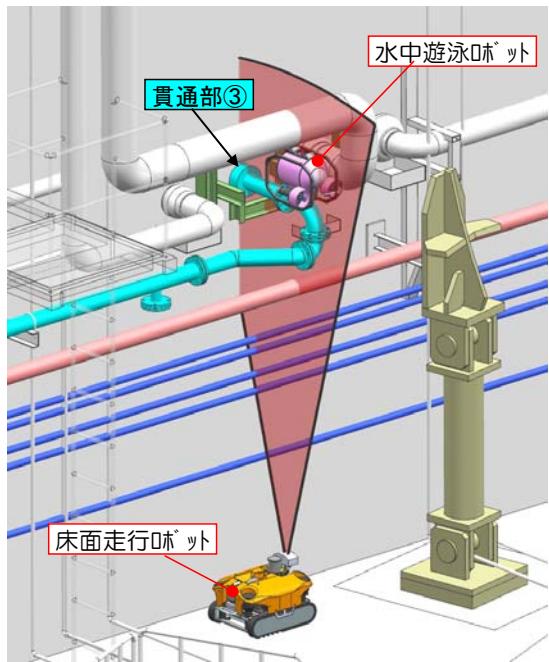
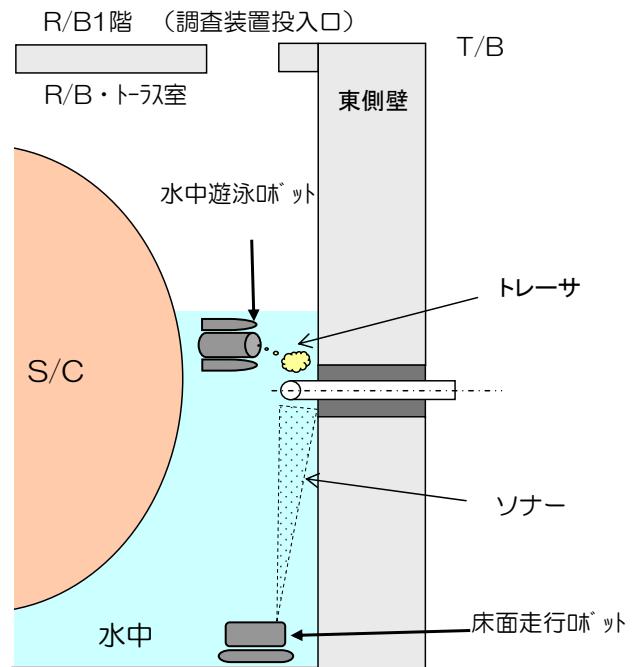
■調査対象：代表 貫通部③

■貫通部③について、ソナーによるドップラー計測の結果、トレーサの流れ込みは確認されなかった。
