# 1号機屋根パネル解体作業中の 飛散防止剤散布貫通孔の拡がりについて

平成26年10月30日

東京電力株式会社

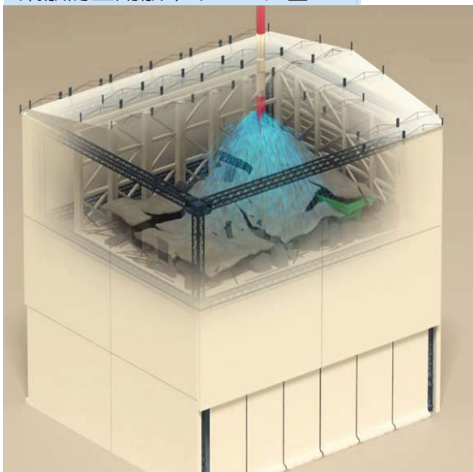
飛散防止剤散布イメージ図

発生日時：平成26年10月28日 8時23分頃  
発生場所：1号機原子炉建屋カバー屋根パネル  
発生警報：なし(モニタリングポスト、ダストモニタに有意な変動なし)  
発生状況：屋根パネル貫通部での飛散防止剤散布中に散布装置が風で煽られ、貫通ノズル部が横方向に動き、貫通散布孔が目視で1m×2m程度の三角形に拡がった。  
飛散防止剤散布開始時点の風速は2m/s程度。  
飛散防止剤散布中に風が強くなってきたことから作業を中断し貫通ノズル部を引き抜いている最中に貫通孔が拡がった。  
対応：今回、1m<sup>2</sup>程度の貫通孔拡大で放出量評価に与える影響は少ないことを確認。  
拡がった貫通孔の対応策については、現在検討中。
