1～3号機放水路溜まり水の調査状況について

平成26年12月25日

東京電力株式会社

1-1. 1～3号機放水路溜まり水の調査状況について(概要)

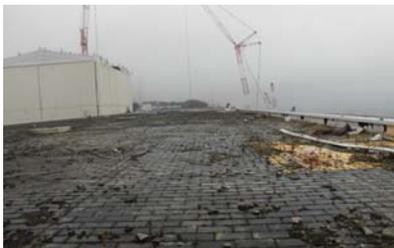
1号機タービン建屋屋上

- 降雨時に、1,2号機タービン建屋屋上の雨水及び1号機ルーフドレン水を採取した。
- 屋上で採取した雨水のCs-137濃度は、1号機が980~2,700Bq/L、2号機が420~10,000Bq/Lの範囲で、これまでに放水路立坑に流入していた雨水と同程度の濃度であった。

試料名	1号機T/B ルーフドレン水	1号機T/B 屋上水①	1号機T/B 屋上水②	1号機T/B 屋上水③
採取日	2014年11月26日	2014年11月26日	2014年11月26日	2014年11月26日
Cs-134	760	740	250	570
Cs-137	2600	2700	980	1900
全β	4500	6900	1400	2300

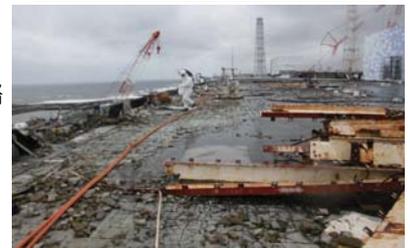
2号機タービン建屋屋上

試料名	2号機T/B 屋上水①	2号機T/B 屋上水②	2号機T/B 屋上水③
採取日	2014年12月1日	2014年12月1日	2014年12月1日
Cs-134	120	3000	530
Cs-137	420	10000	1900
全β	500	29000	1700

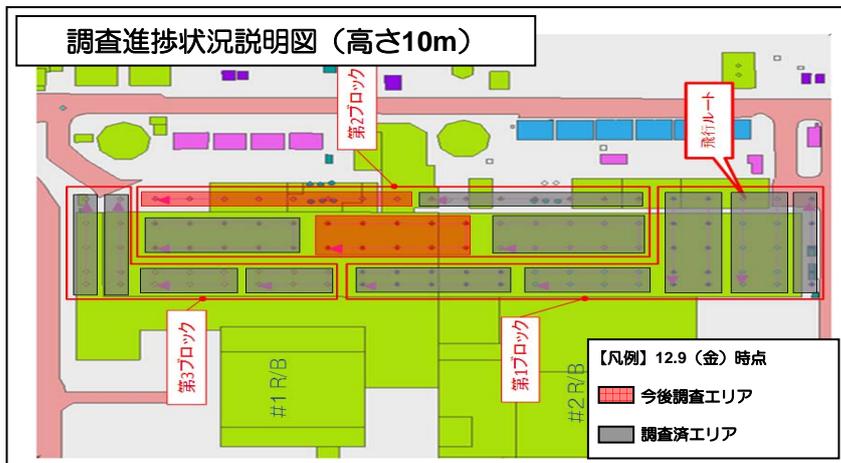
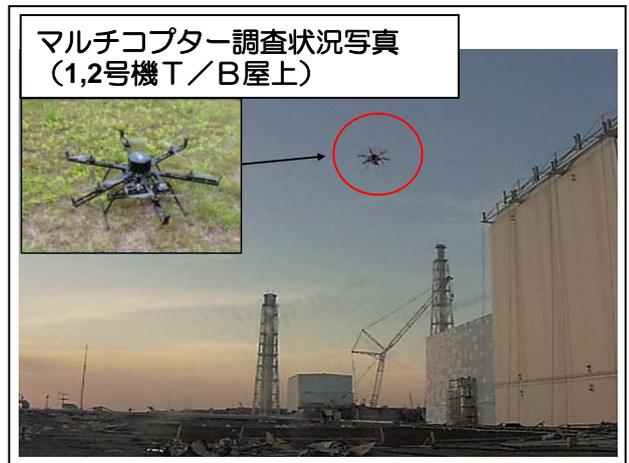
2-5. マルチコプターによる1～4号T/B屋根線量調査

- 平成26年12月9日よりマルチコプターによる線量調査を実施中。
12月中に1,2号機T/B建屋屋上を調査完了予定
1月以降3,4号機T/B建屋屋上を調査実施予定

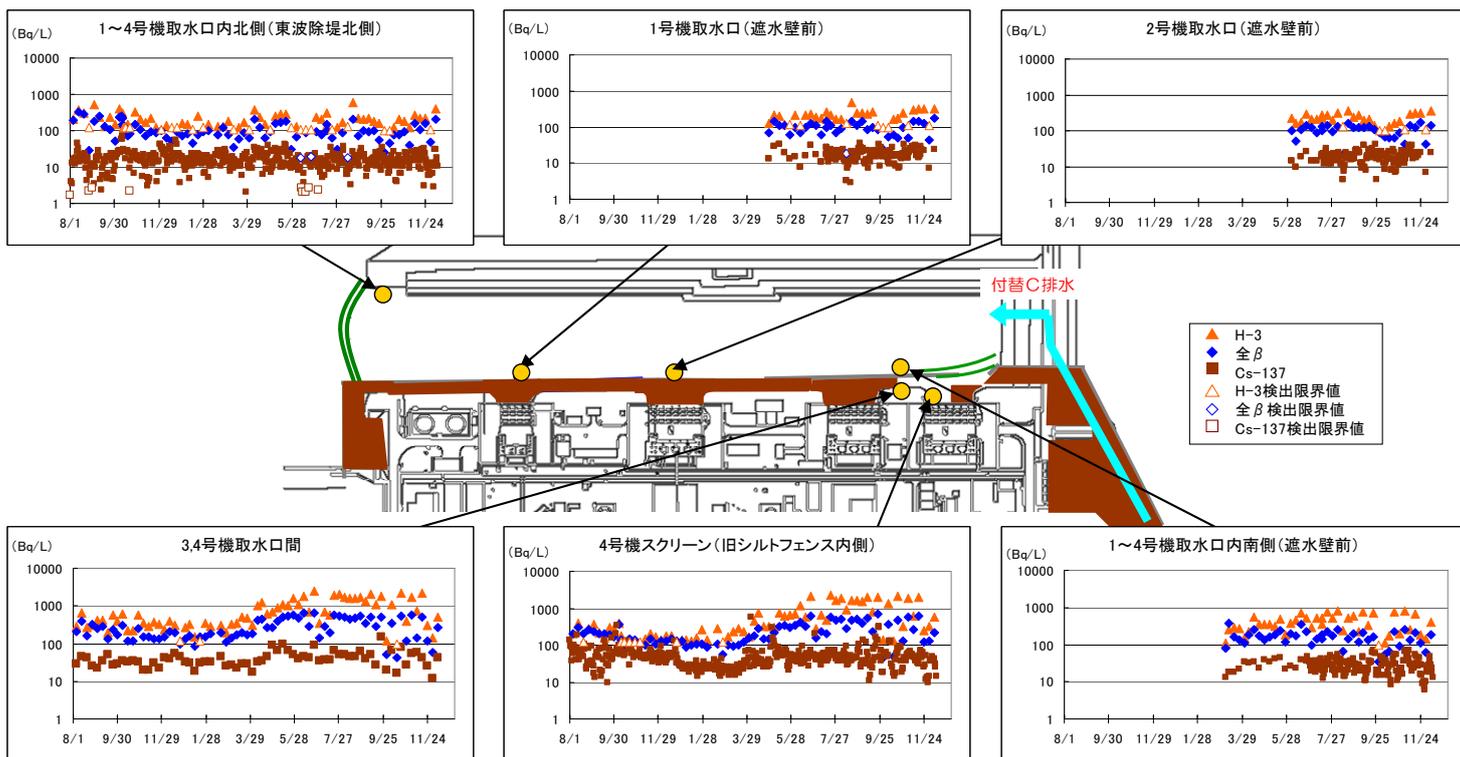
3-2. 1~4号機取水口付近の海水サンプリング結果

■ 1~4号機取水口付近の海水のセシウム濃度は、最も高濃度である4号機スクリーンでも100Bq/Lを下回っており、概ね横ばい状態。

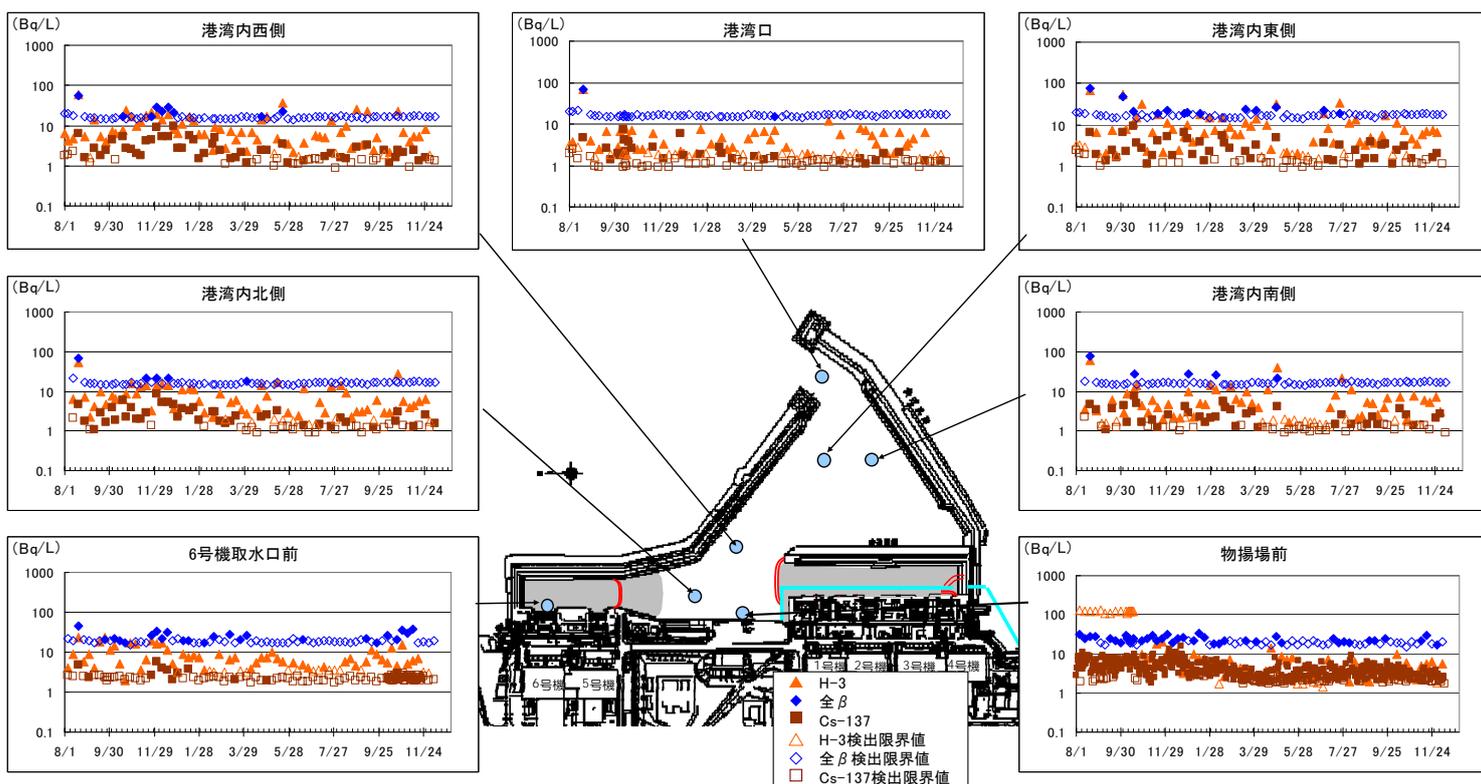
3-3. 港湾内の海水サンプリング結果

■ 概ね横ばい傾向であるが、昨年同時期に比べれば全体に低減傾向。

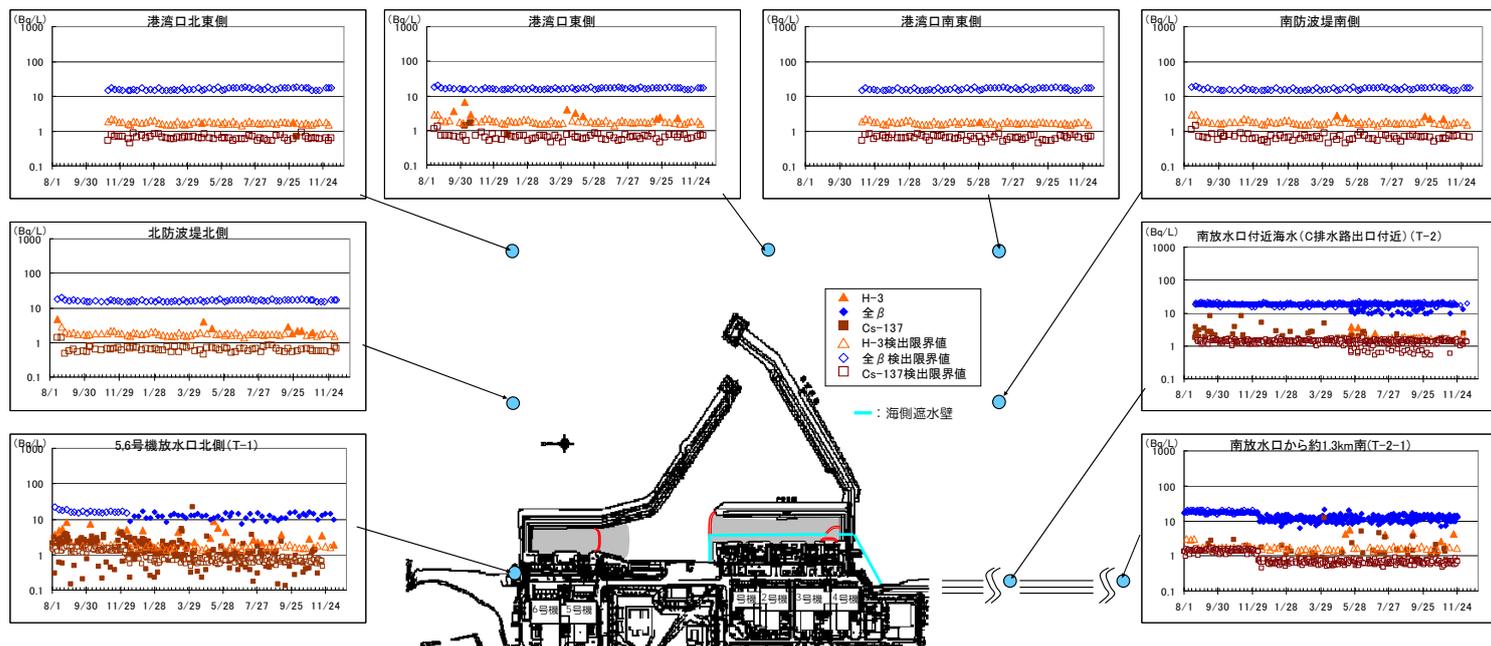
3-4. 港湾外(周辺)の海水サンプリング結果

- 港湾外の各採取点も、全体に横ばい状態で、濃度上昇などの特別な傾向は見られない。

注：昨年10月以降の南北放水口付近の全β放射能の検出は、検出下限値の変更によるものである。

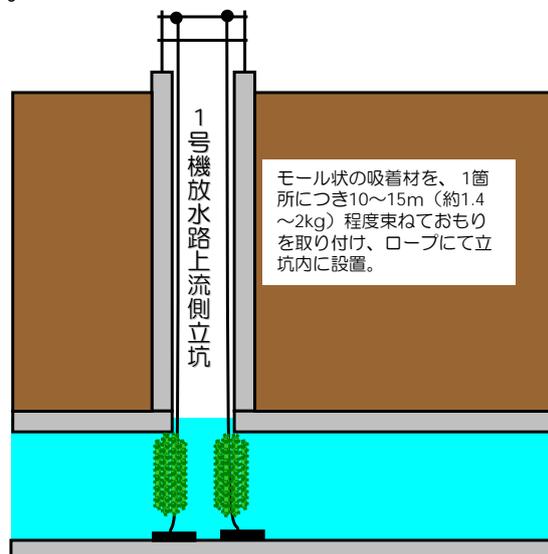
設置イメージ図

- 1号機放水路上流側立坑のセシウム濃度上昇の対策として、モバイル浄化装置稼働までの当面の対策として、上流側立坑に繊維状セシウム吸着材約10kgを設置した。
- 最初に設置した吸着材の一部を2週間後にサンプリングして分析した結果、Cs-137濃度は $3.6E+07$ Bq/kgであった。昨年海水で試験した際には、設置後13日時点では想定される吸着性能の20%程度の吸着量であり、その後も数ヶ月間吸着量が増えていることから、今回設置した吸着材もさらにセシウムの吸着が継続するものと考えられる。
- 引き続き、毎月1回吸着材の一部を採取し、吸着量の評価を行う。

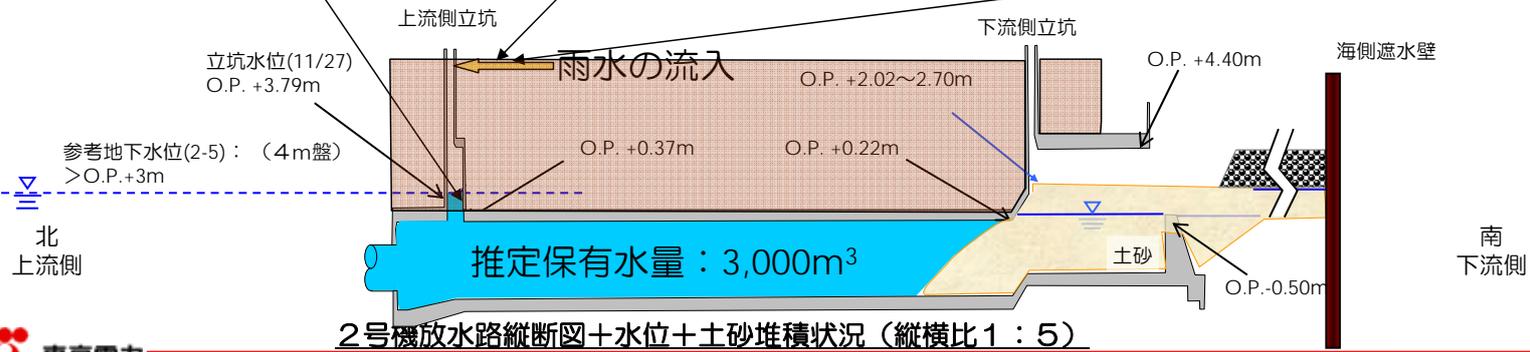
4. 2号機放水路調査結果

- 2号機放水路の上流側立坑の溜まり水は、当初よりセシウム137濃度が340Bq/Lと低かったが、8/26の降雨後や台風後の10/15には濃度が一時的に上昇。12/11には660Bq/Lに低下。
- 3号機タービン建屋周辺からの流入水のセシウム濃度が高く、降雨時に一時的に濃度が上昇するものの、拡散や希釈、沈降等により濃度が低下しているものと考えられる。

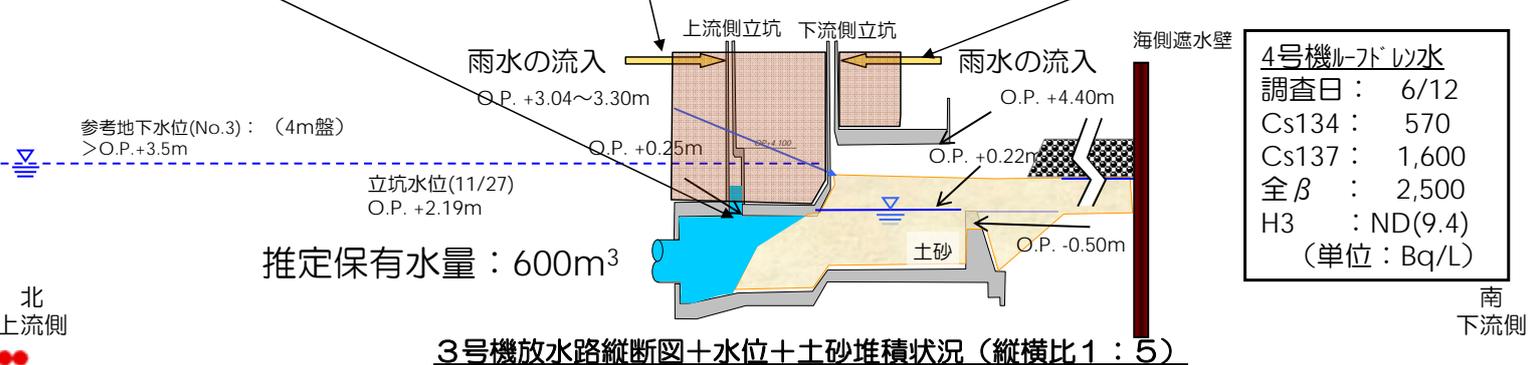
5. 3号機放水路調査結果

- 3号機放水路の上流側は、2号機放水路と同様、当初よりセシウム137濃度が570Bq/Lと低かったが、8/26の降雨後や台風後の10/15には濃度が一時的に上昇。1,000~2,000Bq/L程度で推移。
- 2号機同様、放水路への流入水濃度は溜まり水より高く、降雨時の流入により一時的にセシウム濃度が上昇するものの、拡散や希釈、沈降等により濃度が低下しているものと考えられる。
