# 重大災害を踏まえた安全性向上対策 の実施について

平成27年2月26日  
東京電力株式会社

### 1. 災害の概要

発生場所：雨水受けタンクNo. 2（No. 4地下貯水槽エリア東側）

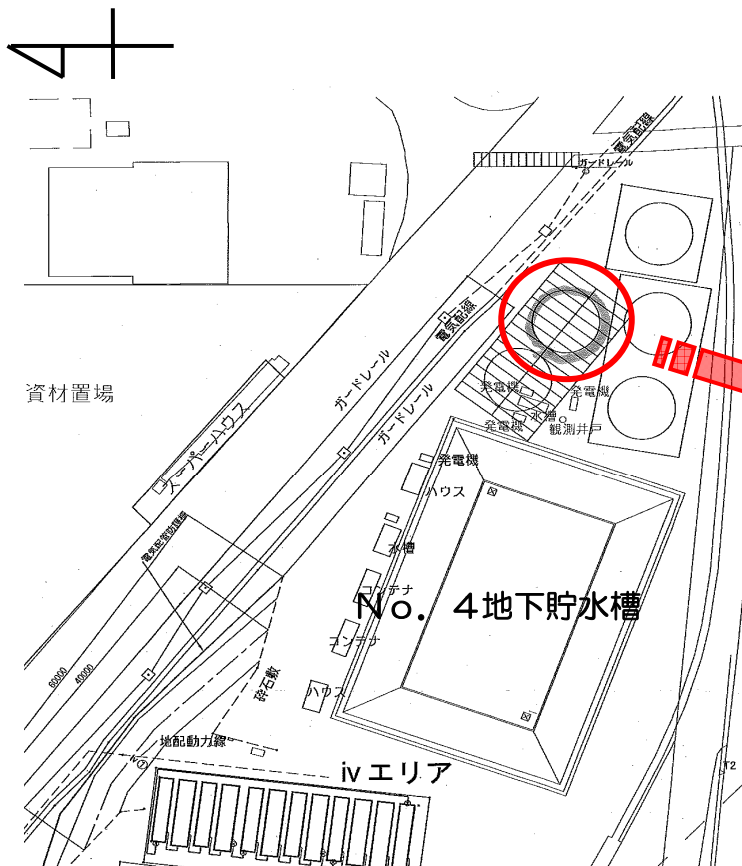
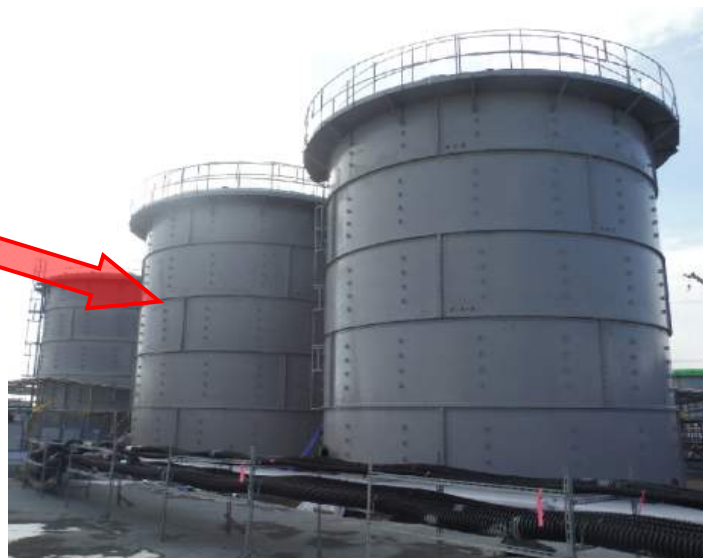
雨水受けタンクNo. 2

現場到着後すぐに、元請社員1名と当社社員は、検査のためにタンク側面下部にあるマンホールよりタンク内部に入ったが、被災者はタンク天板部より自然光を入れるためにタンク上部へ上がり、天板部にあるハッチの蓋を動かしたところ、ハッチの蓋（重さ：約43kg）とともにタンク内へ転落（高さ：約10m）した。

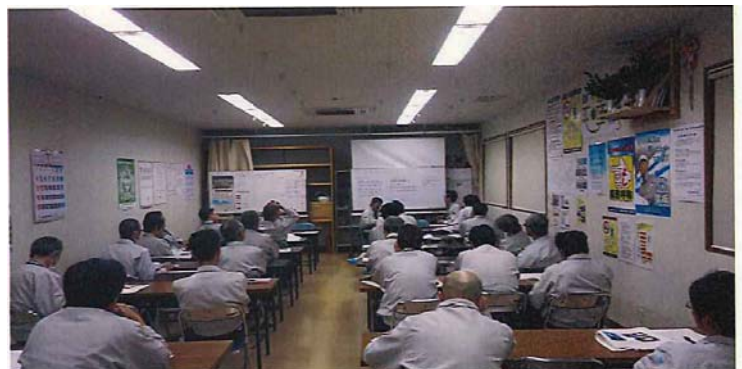
協力企業における事例検討会の様子

- ・ 1F構内に入域する当社・協力企業の全ての職員を対象に、本災害の事例検討を行い、職務の履行、単独作業の禁止、安全装具使用や危険予知の重要性の理解及び実施の徹底を図る。
- ・ 本災害から単独作業となり得る作業を例示したトラブル事例シートを作成し、当社の毎日のミーティングでこのシートを使用し反復して教育する。
- ・ 現場の危険箇所に、適切な注意標識を掲げる。
- ・ 天板ハッチの蓋を開ける作業を予定しているタンクについて、蓋の落下防止措置を実施する。
- ・ 検査の段取り、検査体制を含む手順書を作成し運用する。
