瓦礫類一時保管エリア A1テントの一部破損について

平成27年3月26日
東京電力株式会社

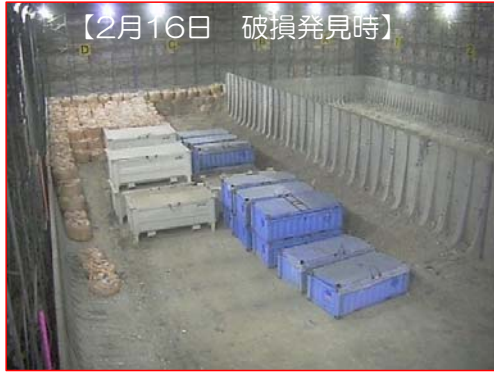
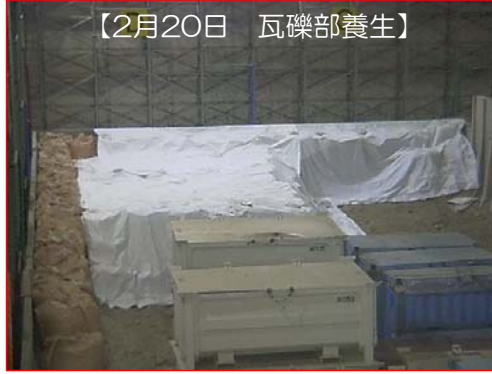
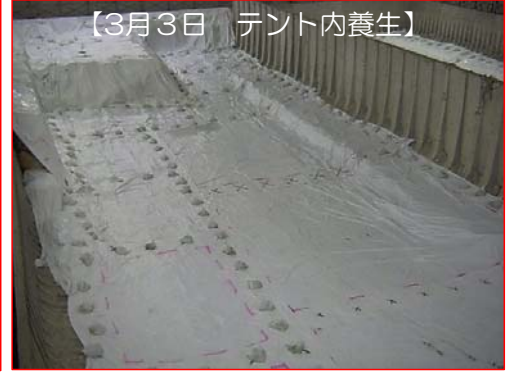
3. モニタリング状況 (2/2)

ダスト測定結果			
測定日	測定場所	測定結果 (Bq/cm ³)	備考
H27.2.16	テント内	3.1E-05	テント破損確認日
	テント外	検出限界値未満 (Ge: 1.8E-06(Cs-134), 2.8E-06(Cs-137))	
H27.2.19~3.2	テント外	検出限界値未満 (GMAD : 9.6E-06~1.2E-05)	2月20日 瓦礫部養生
H27.3.3	テント内		テント内シート養生完了
H27.3.7~3.13	テント外		シート養生後の調査のため、 3月7日よりダスト測定再開
H27.3.11	テント内		
H27.3.13

※2月19日、3月1日、3月7~9日は雨天のため未測定
