# 福島第一原子力発電所4号機原子炉建屋の 健全性確認のための 定期点検結果（第8回目）について

平成26年3月27日

東京電力株式会社

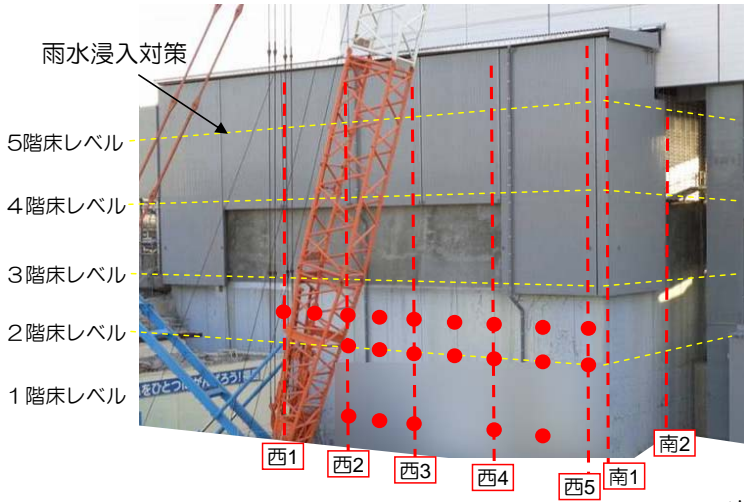
・第1回目(H24.5)および外壁面詳細点検(H24.6), 第2回目(H24.8), 第3回目(H24.11), 第4回目(H25.2), 第5回目(H25.5), 第6回目(H25.8), 第7回目(H25.11)において、外壁面に局所的な膨らみが見られたものの建屋全体としては傾いていないことを確認済み。

※: 階定点と上部階定点との水平距離。

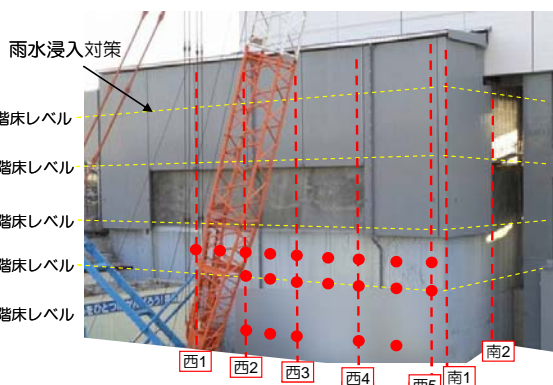
- ▶ 水平差は、第1～7回目とほぼ同様の値となっている。
- ▶ 前回計測結果と若干の差が生じているのは、光学機器の計測誤差が±2mm程度であり、水平差で最大約4mmの誤差が生じる可能性があることや、コンクリートの熱膨張（熱膨張係数約 $7\sim 13 \times 10^{-6}/^{\circ}\text{C}$ ）により、11月と3月の月平均気温差で約2～3mmの差が生じる可能性があることが考えられる。
- ▶ 南面および西面の一部の測定点は、燃料取り出し用カバー、雨水浸入対策として設置したパネルと干渉するため、測定対象外としている。ただし、西面の測定結果および他の3項目の点検結果に有意な変化がないことから、南面の外壁についても有意な変化はないと類推している。

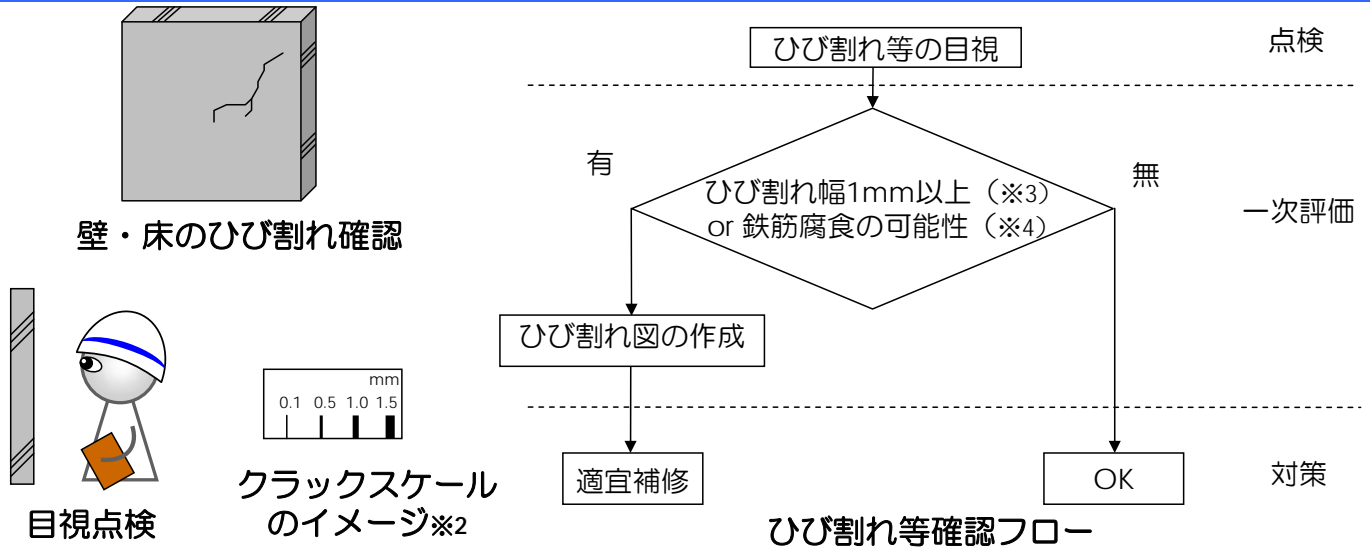
▶コンクリート床・壁にひび割れ等がないか目視により確認を行った。幅1mm以上のひび割れ等があった場合は、適宜補修を実施する。

・これまでの点検において、第1回目(H24.5)および外壁面詳細調査(H24.6)、第2回目(H24.8)、第3回目(H24.11)、第4回目(H25.2)、第5回目(H25.5)、第6回目(H25.8)、第7回目(H25.11)において幅1mm以上の有意なひび割れは確認されなかった。

※3：ひび割れ幅1mm：耐久性の観点で検討が必要になるひび割れ幅。日本建築学会「原子力施設における建築物の維持管理指針・同解説」

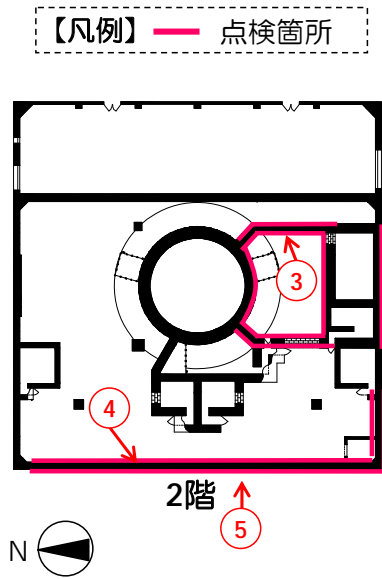
▶目視点検の結果、これまでの点検結果と同様に、1mm以上のひび割れや鉄筋腐食の可能性のあるひび割れは確認されなかったことから、有害な構造耐力上の劣化は無いものとする。

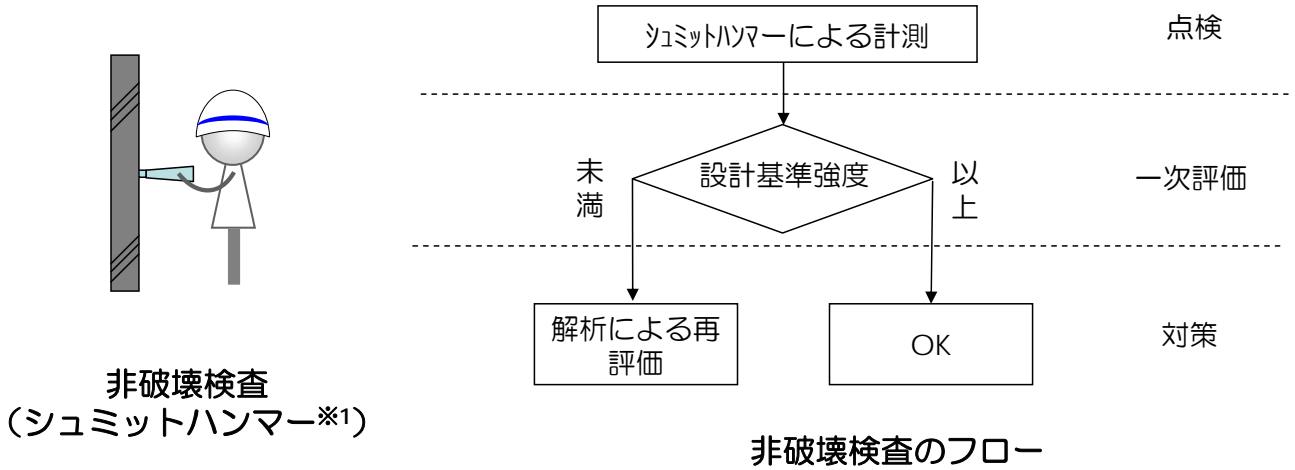
▶非破壊検査（シュミットハンマー※1）により，躯体のコンクリート強度を測定し，設計基準強度以上であるか確認を行った。

・これまでの点検において，第1回目(H24.5)および外壁詳細調査(H24.6)，第2回目(H24.8)，第3回目(H24.11)，第4回目(H25.2)，第5回目(H25.5)，第6回目(H25.8)，第7回目(H25.11)において，全て設計基準強度以上であることを確認した。
