タービン建屋東側における 地下水及び海水中の放射性物質濃度の状況について

平成26年3月27日
東京電力株式会社

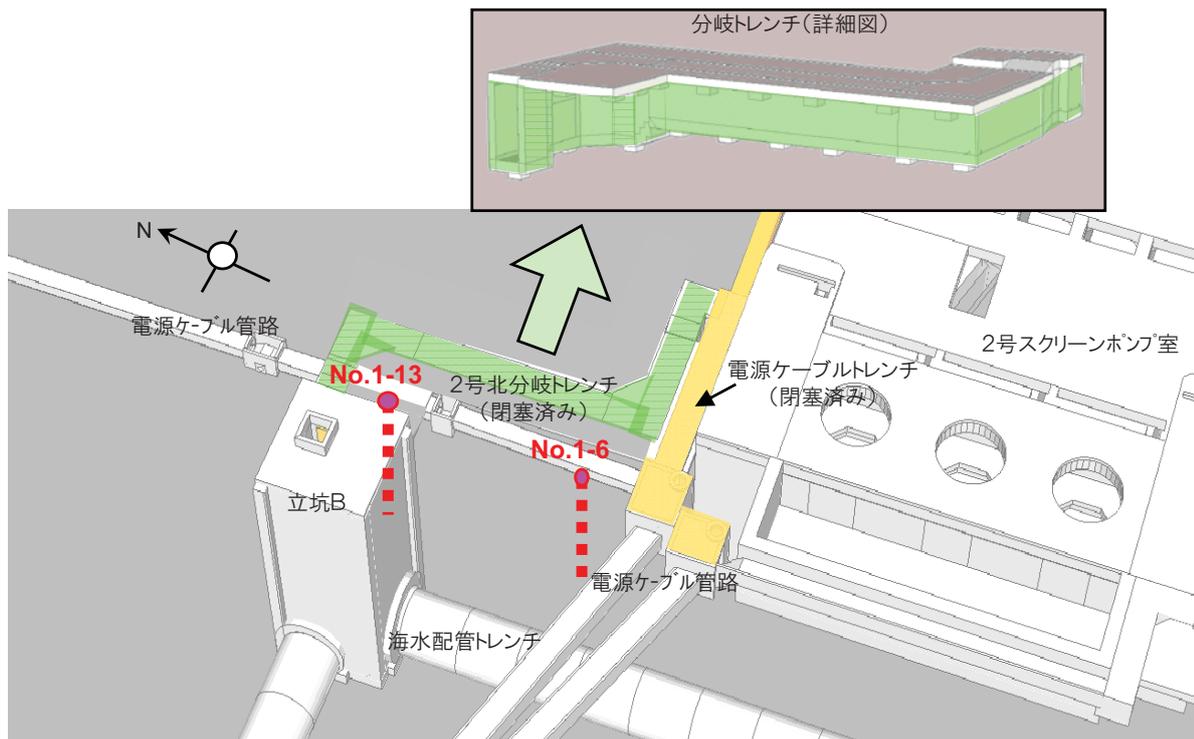
【参考】 No.1-6,1-13ボーリング位置 (2号機スクリーンポンプ室北側)

■過去の海域への漏えい時に、汚染水が流れたと考えられる電源ケーブル管路に近い位置、その近傍で閉塞されている位置で採取したNo.1-6およびNo.1-13のボーリングコアの線量率測定した結果を示す。なお、次ページ以降に、No.1-6、No.1-13近傍の地下構造物の位置関係について図示した。

※立坑B, 2号北分岐トレンチは閉塞済み

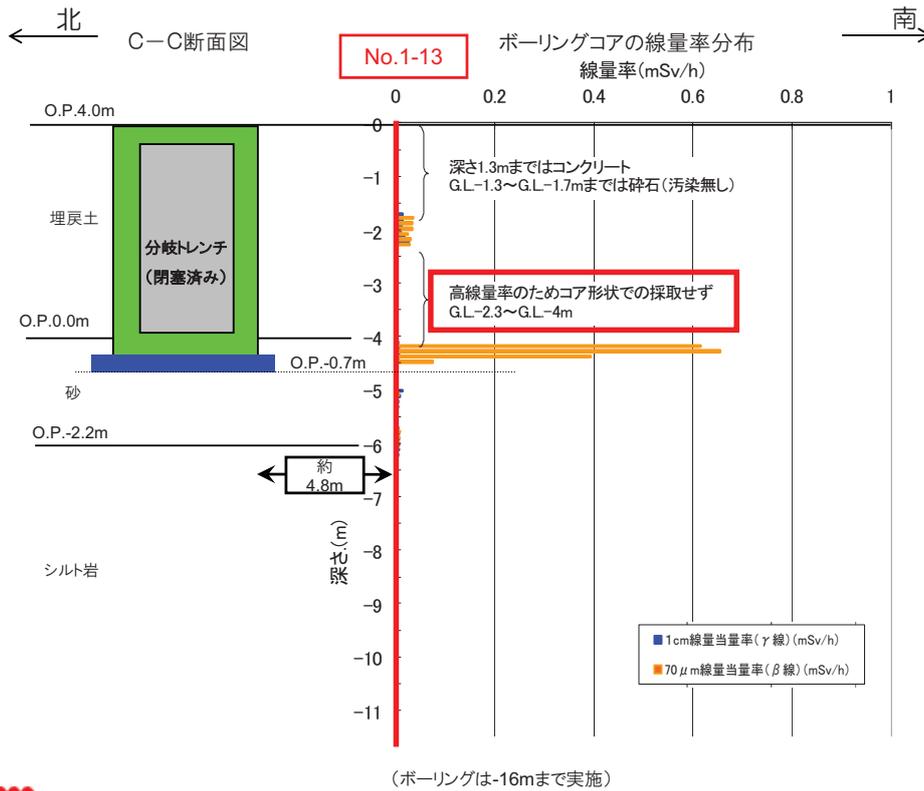
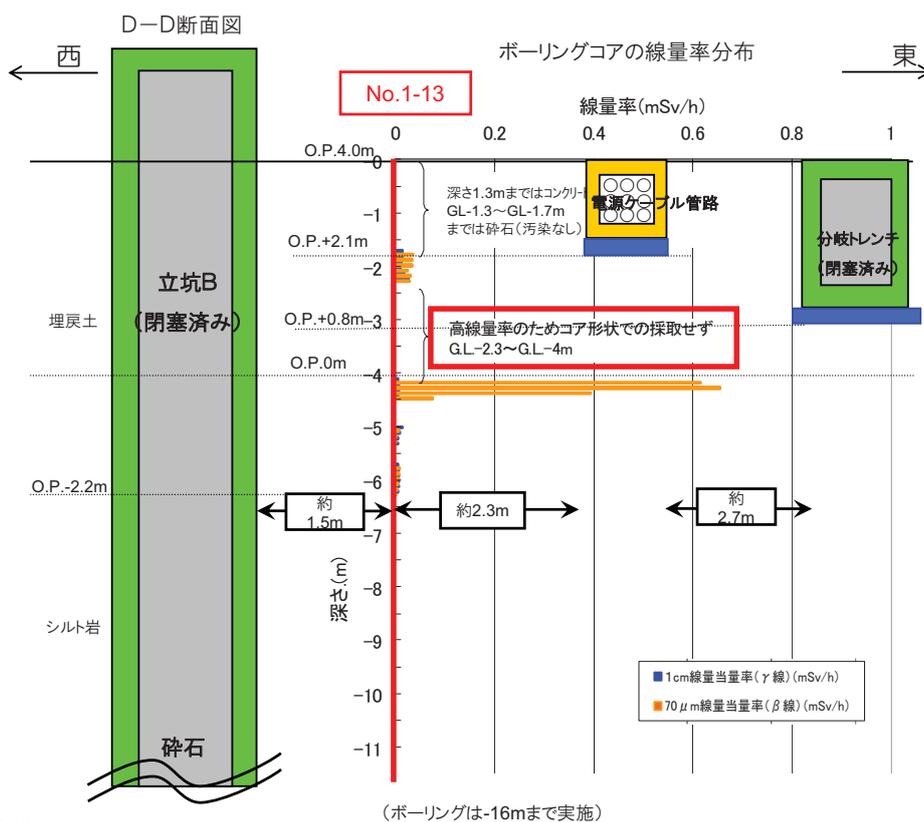
【参考】No.1-13ボーリングコアの線量率分布

- 1,2号機間ウェルポイントは、H-3、全 β 濃度が十万Bq/Lと高い状況
- No.1-16は、1/30に全 β 濃度が310万Bq/Lまで上昇したが、2月中旬より低下に転じ、3/3以降は100万Bq/L前後のレベル。1/29より開始したNo.1-16(P)の地下水汲み上げによる効果を継続監視。
- 過去の漏えいの際に汚染水が流れたと考えられる電源ケーブル管路に近いNo.1-6、No.1-13は、全 β 濃度に加えてCs-137も高濃度。ボーリングコアの線量率分布測定を実施した結果、電源ケーブル管路下部の採石層の深さで高線量であった。
- 引き続き、ウェルポイント及びNo.1-16(P)での汲み上げを継続し、外部への漏えい防止に努める。

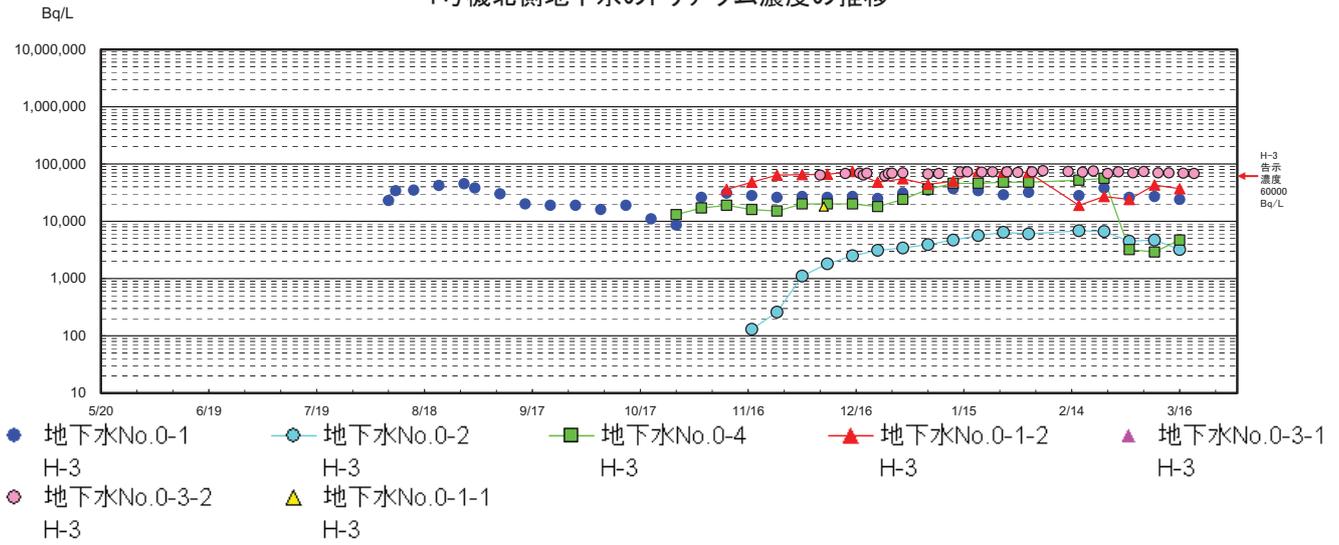
1号機北側地下水のトリチウム濃度の推移

- 北西側のNo.0-2を除き、H-3濃度が高く、海側のNo.0-3-2で地下水の汲み上げを継続中
- 3月に入って、No.0-1-2、No.0-2、No.0-4で、H-3濃度が低下
- 本エリア護岸部の1~4号機取水口北側海水中のH-3濃度も低下傾向にあり、監視を継続する。

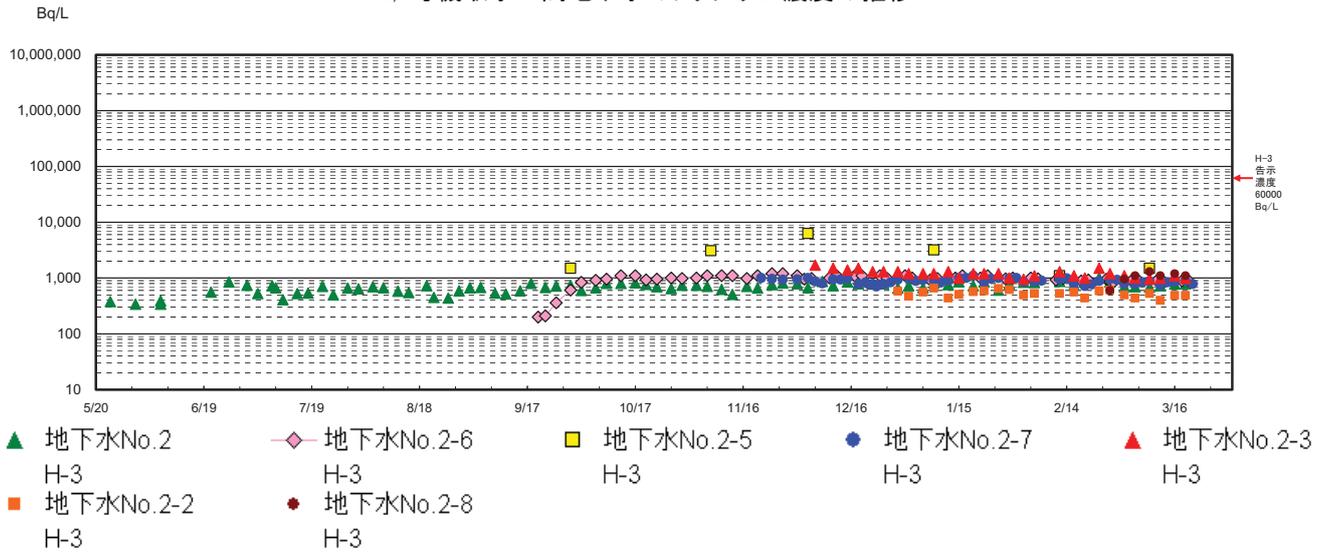
2,3号機取水口間地下水のトリチウム濃度の推移

- 2, 3号機取水口間は、北側（2号機側）で全 β 濃度が高い状況
- No.2-5で、2月より全 β 濃度が十万Bq/Lまで上昇
- No.2、No.2-2、No.2-3で、全 β 、H-3濃度とも横ばいで推移し、上昇は見られていない。
- 南側の汚染状況を確認するため、No.2-8で採水を開始。エリア中央のNo.2-6と同程度の濃度であったが、全 β 濃度が上昇傾向
- 地盤改良の外側のNo.2-7は、全 β 濃度が400~600Bq/Lで推移
- 地下水濃度の高い北側で、ウェルポイントによる地下水汲み上げを継続中
- 2,3号機取水口間護岸部海水の全 β 、H-3濃度も低減傾向であり、引き続き監視を継続しつつ、ウェルポイントの運用等について検討する。

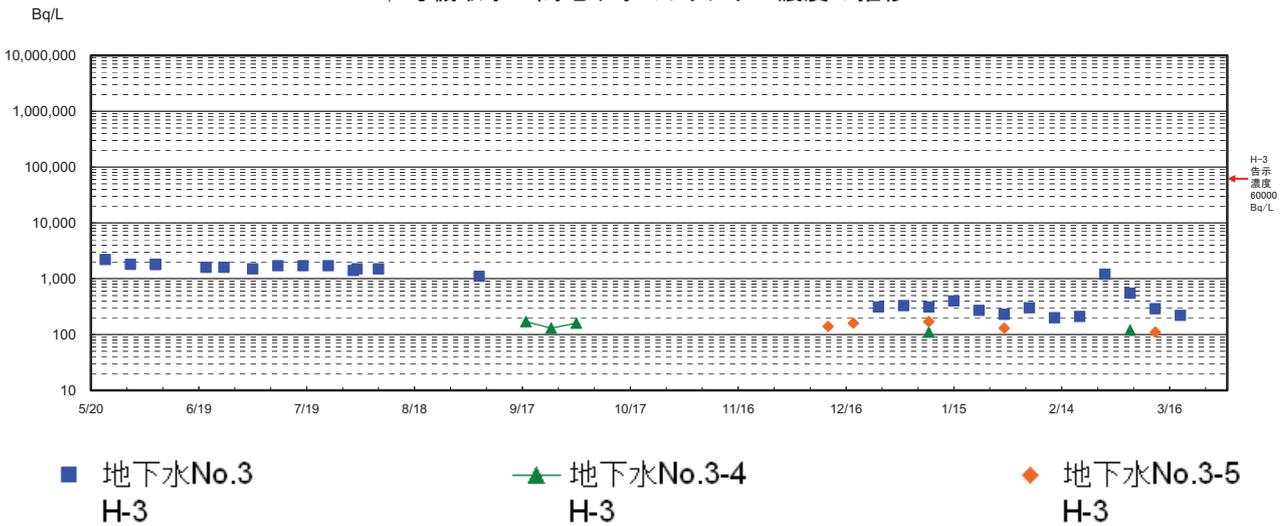
3,4号機取水口間地下水のトリチウム濃度の推移

- 各観測孔とも放射性物質濃度は低いレベルで推移し、上昇は見られていない。

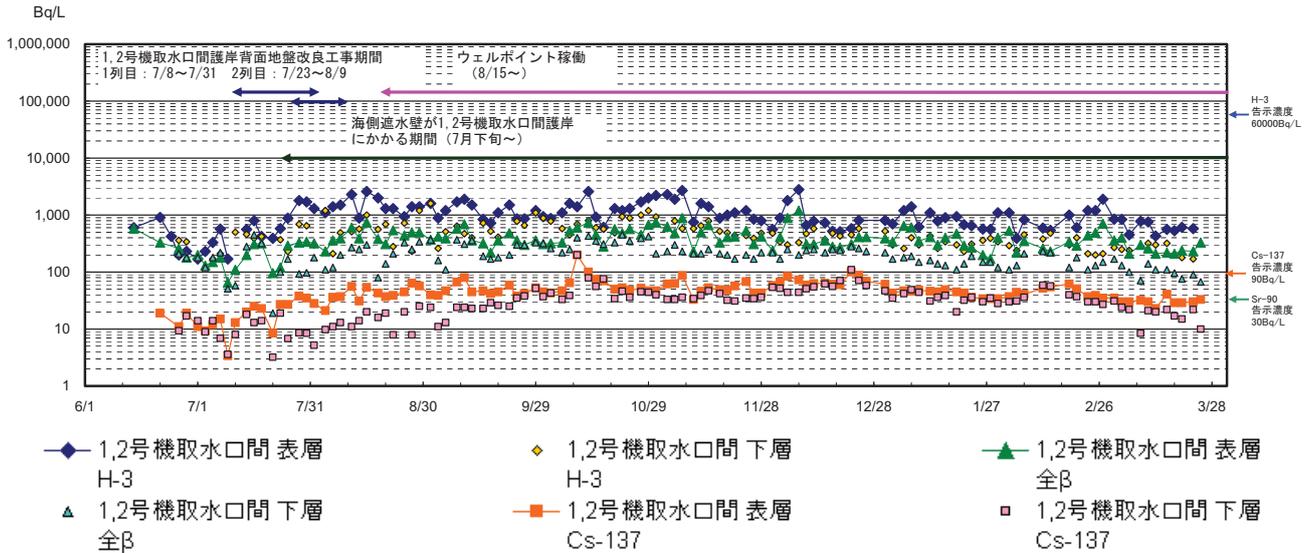
1,2号機取水口間の海水の濃度推移

- 1～4号機取水口北側及び1，2号機取水口間の海水の全β、H-3濃度は、遮水壁工事の進捗に伴い昨年夏にかけて上昇したが、地盤改良の実施及びウェルポイント稼働(8/15)以降は横ばい傾向となり、秋以降は低下傾向。
- 遮水壁内側の埋立工事の進捗に伴い、1号機、2号機、3号機取水口前のシルトフェンスを撤去。また、新たに1～4号機取水口南の遮水壁開口部前にシルトフェンスを設置し、その外側で採水を開始(3/6～)。
- 遮水壁開口部の海水のCs-137、全β、H-3濃度は、東波除堤北側と同レベル。

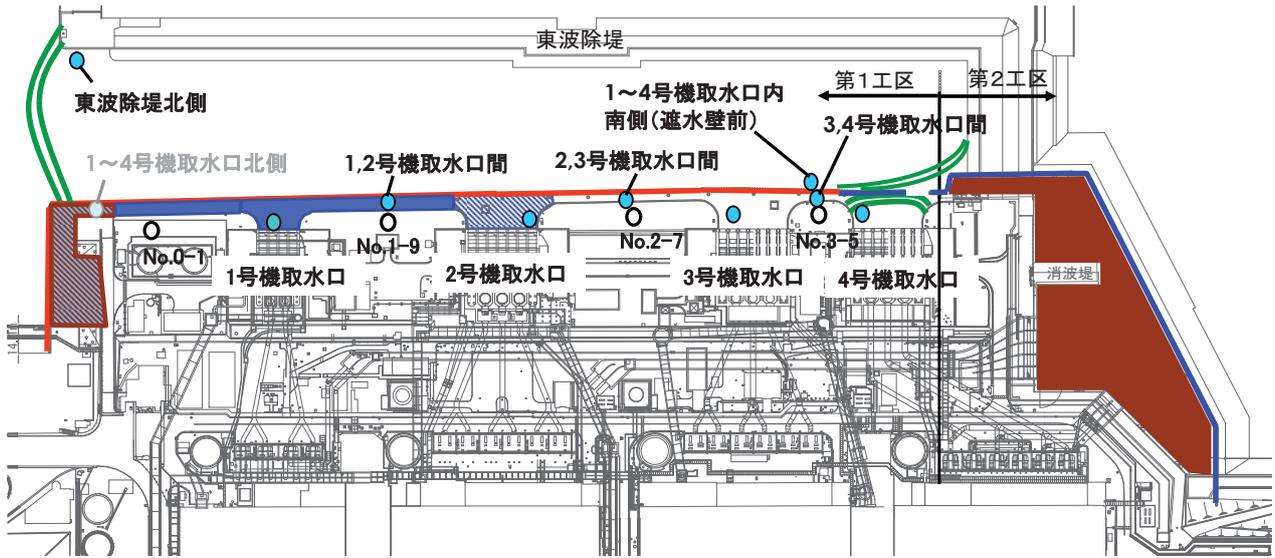
海側遮水壁設置工事の進捗と海水採取点の見直し

- 1/31: 1号機取水口前シルトフェンス撤去
- 2/25: 2号機取水口前シルトフェンス撤去
- 3/5: 1~4号機取水口内南側遮水壁前シルトフェンス設置
- 3/6: 1~4号機取水口内南側遮水壁前採水点追加
- 3/11: 2,3号機取水口間シルトフェンス撤去
- 3/12: 3号機取水口前シルトフェンス撤去
- 3/25: 1~4号機取水口北側採取点廃止
