# 令和元年度産業保安等技術基準策定研究開発等事業

（令和元年台風 15 号による送配電設備の事故原因の調査・分析等  
に係る調査）

## 報告書

令和 2 年 2 月

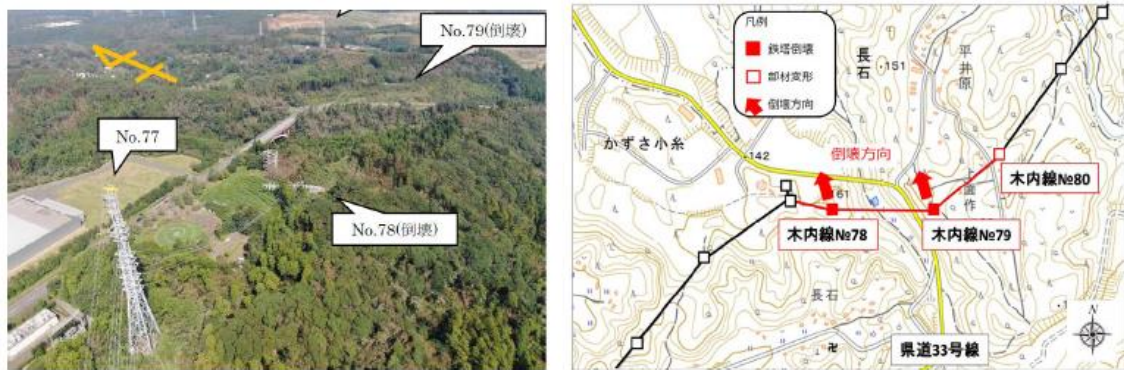
図 3-7 倒壊した鉄塔の位置と倒壊方向<sup>20</sup>

倒壊した 2 基の鉄塔の特徴としては、いずれも 1972 年（昭和 47 年）に建設されたもので、技術基準に基づき、平均風速 40m/s の風圧荷重で設計された。また、建設当初より 6 回線（6 つの 3 相回路を支持）しており、今回の倒壊事故においては、いずれも北北西の方向に倒壊した（表 3-5、図 3-7 及び図 3-8）。

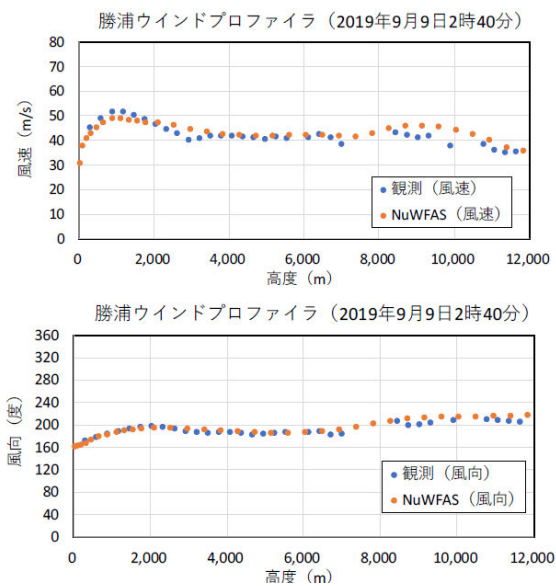
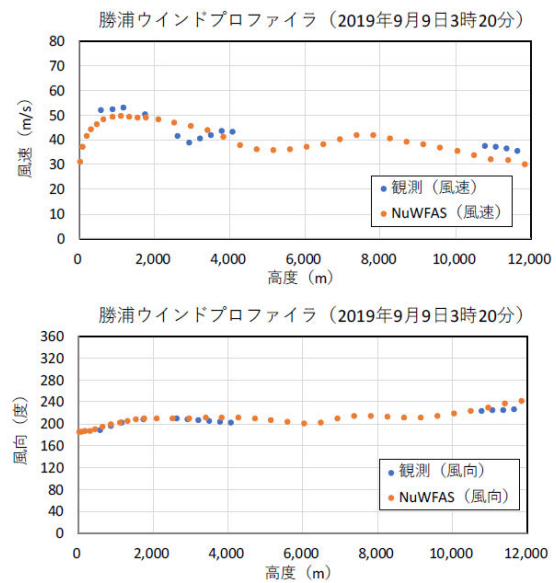
図 3-21 観測所における風速・風向の観測結果とシミュレーション結果の比較<sup>20</sup>

また、計算結果の再現について、NuWFAS による鉄塔倒壊想定時刻付近の計算結果は、勝浦ウィンドプロファイラの風向・風速の観測結果を再現していることを、弊社は確認した（図 3-21）。ここでウィンドプロファイラとは、地上から上空に向けて電波を発射し、大気中の風の乱れなどによって散乱され戻ってくる電波を受信・処理することで、上空の風向・風速を測定するものである。勝浦ウィンドプロファイラは、全国に 33 箇所あるウィンドプロファイラの一つで、今回の鉄塔の損壊事故現場に最も近いウィンドプロファイラである<sup>21</sup>。

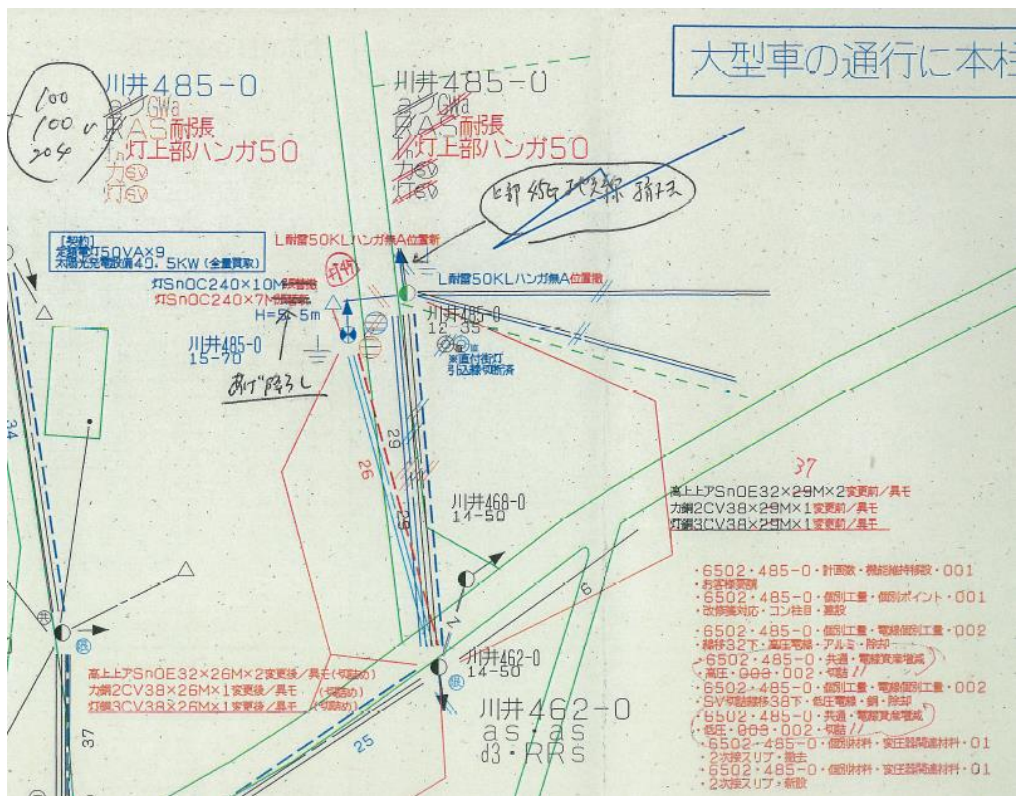
図 3-27 電柱配置図面の例（千葉県千葉市若葉区川井町）<sup>20</sup>

また、設計において、安全率（コンクリート柱：2.0、鉄柱：1.5）<sup>22</sup>を考慮して設計されていることを、弊社は確認し、施工方法も確立しており、施工状況についても整理されていることを、弊社は確認した（図 3-26 及び図 3-27）。

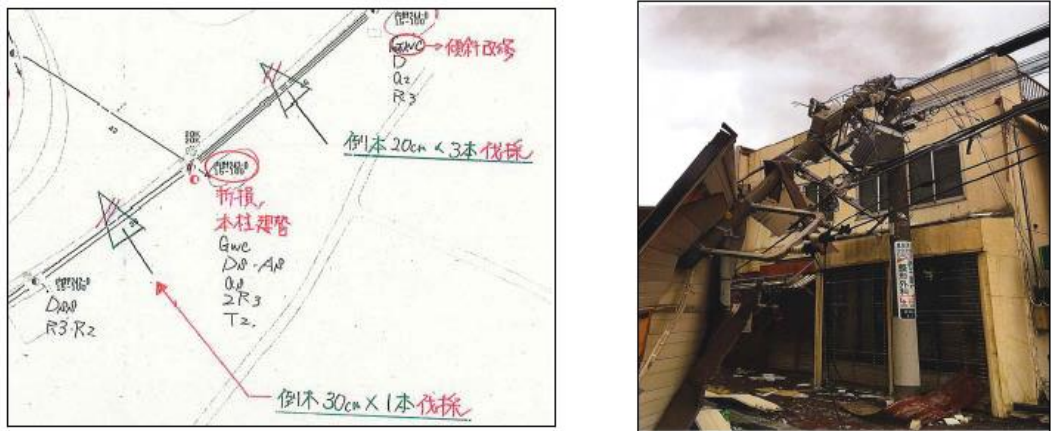
図 3-28 図面・写真の一例<sup>20</sup>

弊社が改修工事にあたり作成した図面や写真を確認した結果、損壊原因が二次被害（下図は、倒木、飛来物の事例）であることを確認したものが 1,976 本あり、現場調査表によって原因を推定した 20 本の電柱については、現存するエビデンスで原因が特定されていない、あるいは、根拠において原因が弊社は確定できなかった。

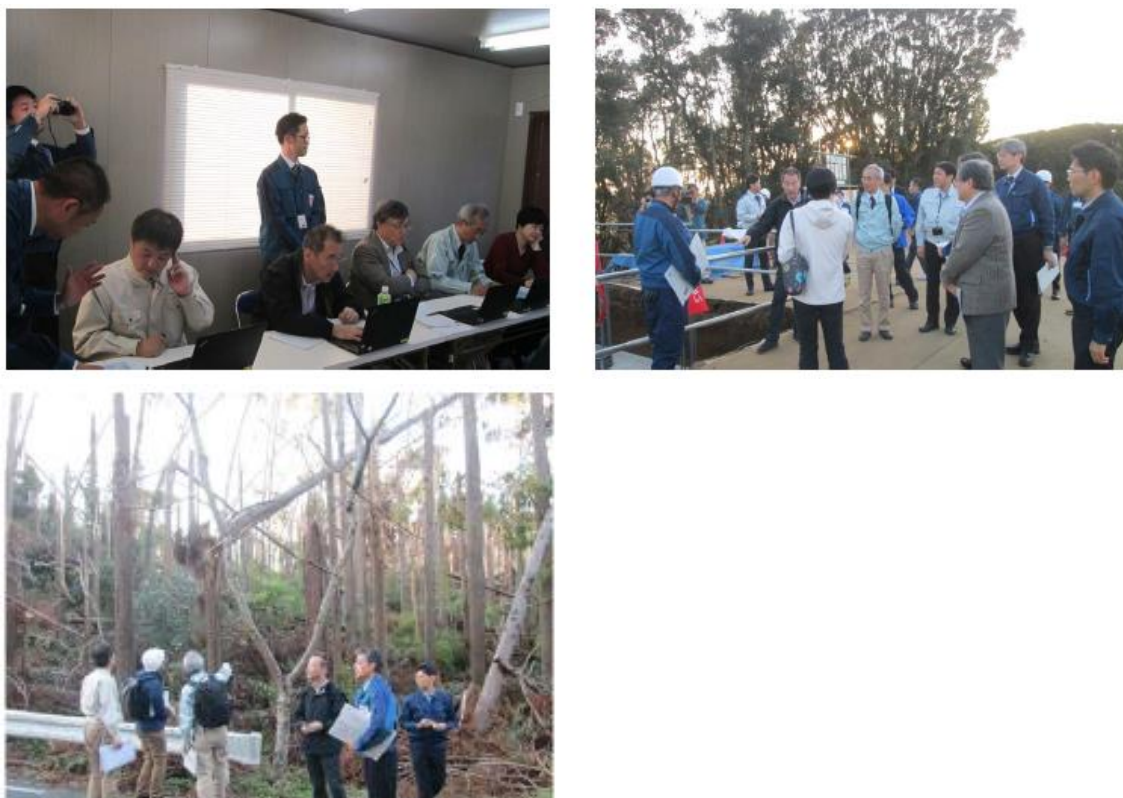
図 3-33 現地調査の様子<sup>16</sup>

現地調査の時点では、保全・復旧工事のため、倒壊した鉄塔及び送電線は除去されていたため、東京電力 P G 及び関東東北産業保安監督部より鉄塔倒壊時の写真等を基に説明を聴取した。現地調査では、局地的な風が吹いた可能性、鉄塔の基礎部分の施工状況等についても東京電力 P G や工事会社等からヒアリングを実施した (図 3-33)。

| 項目 | 委員からのご意見等 |
|---|---|
| 鉄塔の倒壊について | <ul style="list-style-type: none"> <li>・鉄塔の上部構造に破損箇所や部材の腐食等はなかったのか。</li> <li>・No.79 鉄塔の方が、送電線に角度がついており、張力も大きくなっているのではないか。</li> <li>・No.78 鉄塔の下部部分の部材の損傷が激しい。また、No.79 鉄塔も根本から大きく変形している。</li> <li>・倒壊した鉄塔付近では、樹木の損壊がひどく、大規模。樹木が倒れた向きの鉄塔の倒壊と同様の方向であり、付近で風がかなり加速されたおそれがある。</li> <li>・平成 3 年台風 19 号後に、各電力会社は鉄塔の特殊地形を考慮した対策を講じるようになったが、今回倒壊した鉄塔について何らかのチェックは行ったのか。</li> </ul> |

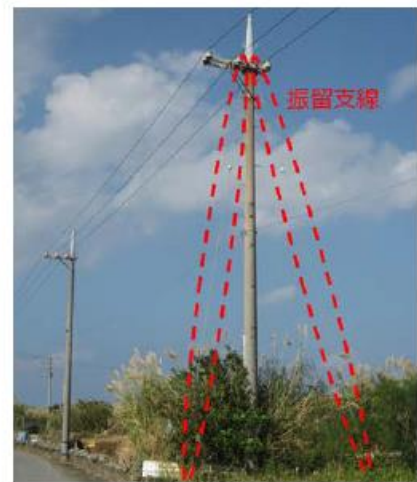
図 5-1 電柱の連鎖倒壊と支線の事例<sup>16</sup>

電力会社では、連鎖倒壊防止のため、民間規格（配電規程）に基づき、支線の設置を個別に行っているが、今回の電柱損壊事故現場では設置されていない箇所もあった（図 5-1）。

栗国（アグニ）島
