令和 2 年度  
石油・ガス供給等に係る保安対策調査等事業  
(安全技術普及事業(事故発生原因分析等調査))  
事業報告書

令和 3 年 3 月

高圧ガス保安協会

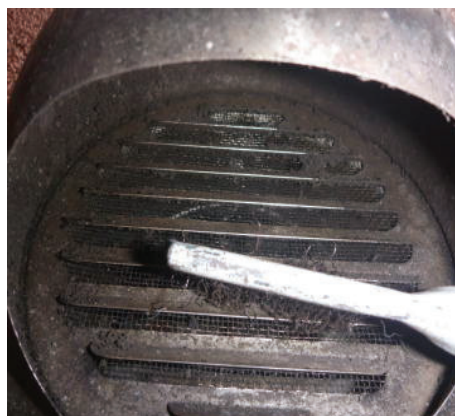
給気口の清掃の様子

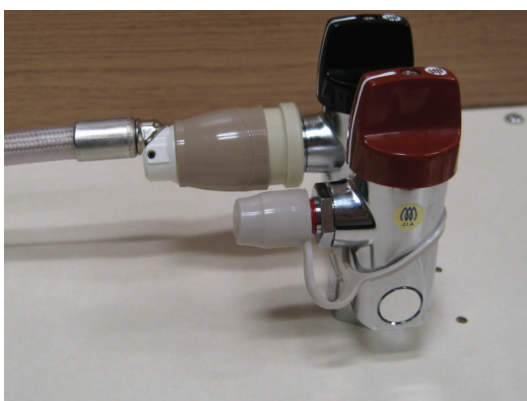
ホースエンド口に装着したガス栓キャップ

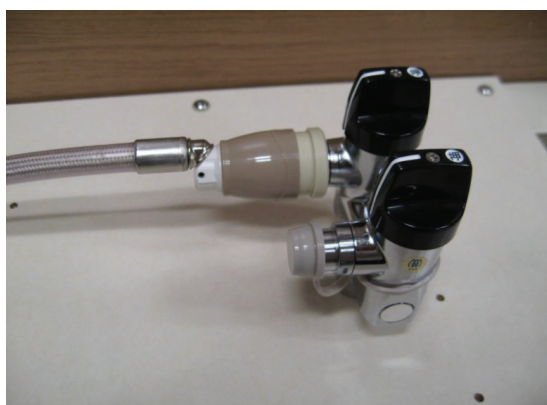
コンセント口に装着したガス栓キャップ

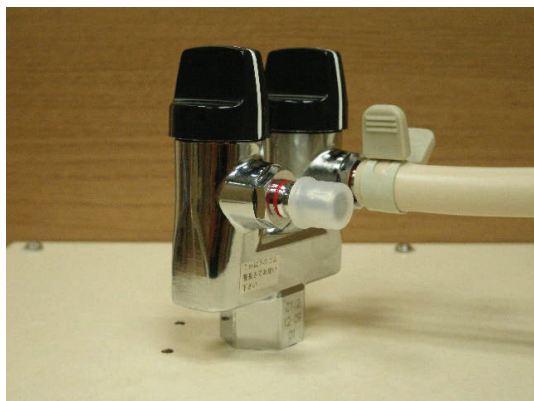
保護キャップを装着したガス栓

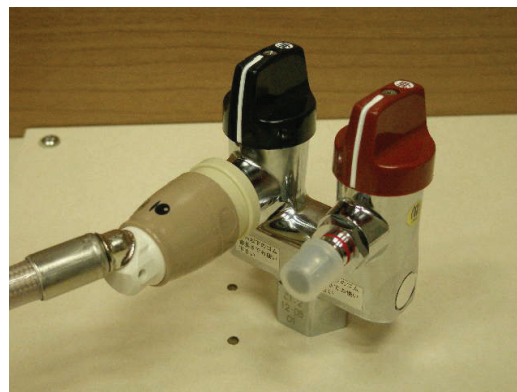
保護キャップを装着したガス栓
