石油・ガス供給等に係る保安対策調査等事業  
(石油精製プラント等の事故調査)  
報告書

令和 3 年 3 月

高圧ガス保安協会

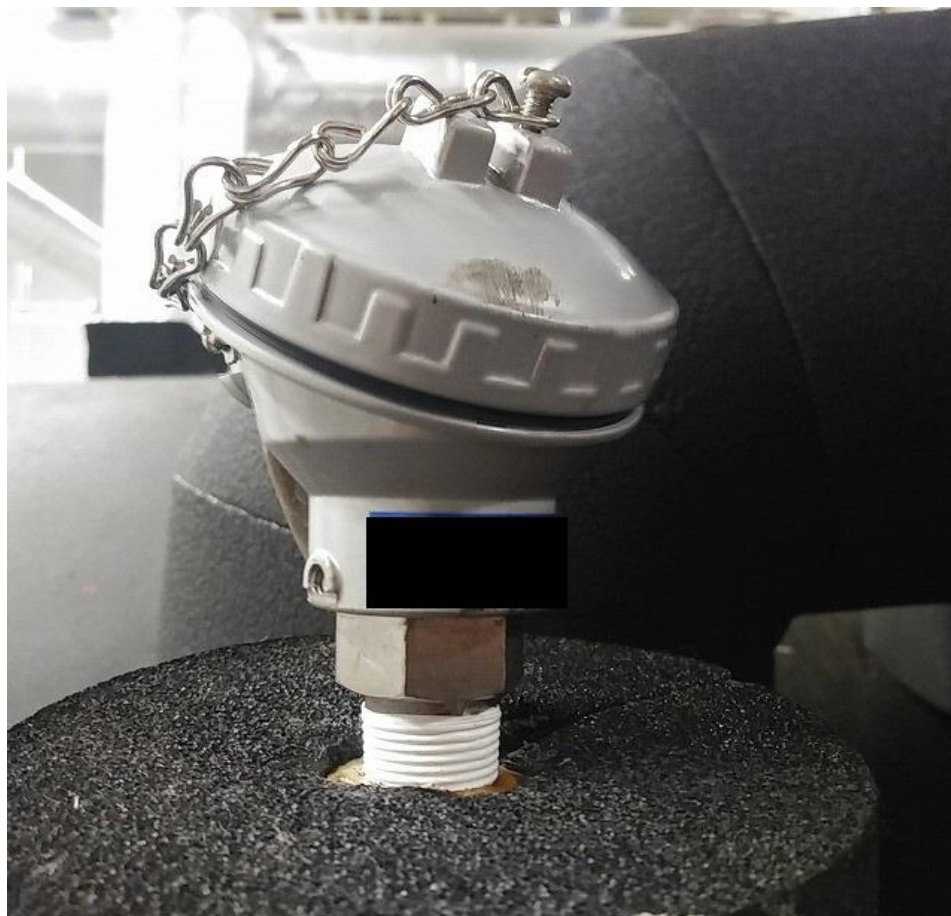
写真 5 低圧の圧力発信器取付け部

| <p>事故の概要</p> <p>事業所は、倉庫内の冷凍設備の定期点検を請負業者に依頼した。請負業者の作業員は、圧力発信器の止め弁を閉止せずに圧力発信器を取り外したところ、冷媒ガスのアンモニアが漏えいし、被災した。アンモニアの漏えい量は、推定で9kgである。</p> <p>以下、事故の概要を時系列で記す。</p> <p>3月25日(月) 請負業者は、職長を含む4人体制で倉庫内の冷凍設備8台のうち2台の圧力発信器の示度確認作業を実施し、完了した。</p> <p>3月26日(火)<br/>8時30分頃 請負業者は、昨日と同様に2台の圧力発信器の示度確認作業を開始し、事業所の設備担当者に作業開始と作業内容の流れを口頭で連絡した後、危険予知活動を実施した。</p> <p>8時45分頃 職長は、圧力発信器の止め弁の閉止作業を実施した。高圧と中圧の圧力発信器の止め弁は閉止したが、低圧の圧力発信器の止め弁は、高所にあるために閉止できなかった。職長は、その旨を作業員に伝え忘れた。</p> <p>9時40分頃 作業員は、中圧の圧力発信器の止め弁が閉止していたことから、職長が低圧の圧力発信器の止め弁も閉止したと思い込み、閉止の確認をせず、低圧の圧力発信器を取り外した。</p> <p>9時45分頃 低圧の圧力発信器を取り外した箇所から、冷媒ガスのアンモニアが漏えいし、作業員が被災した。<br/>ガス漏れ音により他の作業員が気付く、被災した作業員を救助したが、漏えい防止措置はできず、現場から避難した。</p> <p>10時1分頃 職長が119番通報した。</p> <p>10時3分頃 保護具を現場近くに用意していなかったため、サービス車に積載していた保護具を装着し、ガス漏えい箇所の周辺を確認後、低圧の圧力発信器の止め弁を閉止した。</p> <p>10時20分頃 消防車、救急車、警察が到着し、各々が対応した。</p> | | | |
