令和 3 年度経済産業省委託

石油・ガス供給等に係る保安対策調査等事業  
(石油精製プラント等の事故調査)  
報告書

令和 4 年 3 月

高圧ガス保安協会

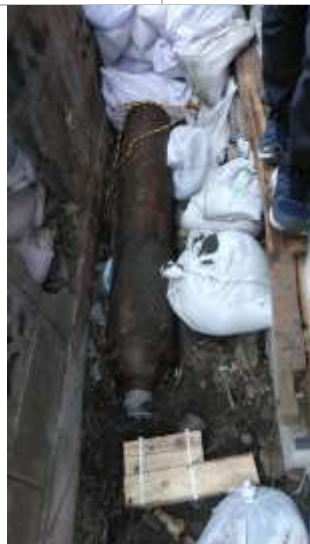
| 10 時 40 分 | 容器所有者は、高圧ガスの放出音が停止したことを確認した後、容器バルブのグランドナットを外し、安全弁のナットを緩め、高圧ガスの廃棄を終了した(図 7 参照)。 |

図 7 容器 C の脱圧後の状況

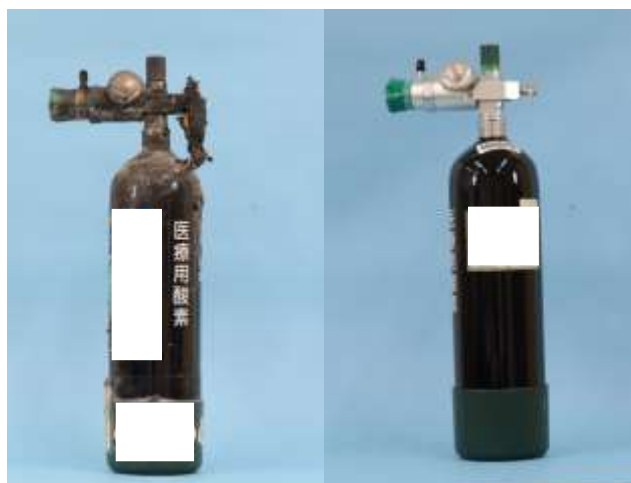
図 2 容器、附属品、調整器の外観(左:事故が発生したときの使用品、右:同等品)
