令和 5 年度経済産業省委託

石油・ガス供給等保安対策調査等事業費  
(安全技術普及事業 (事故発生原因分析等調査))  
報告書

令和 6 年 3 月

特別民間法人高圧ガス保安協会

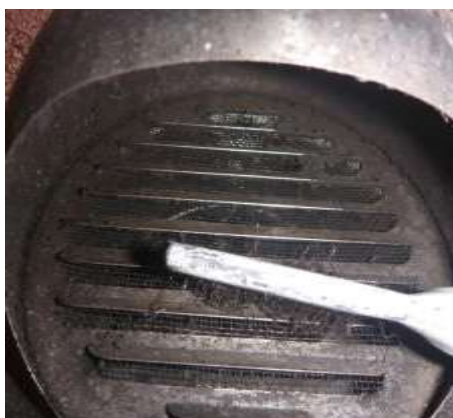
給気口の清掃の様子
