苫前グリーンヒルウインドパーク 11号風車破損事故について（最終報告概要）

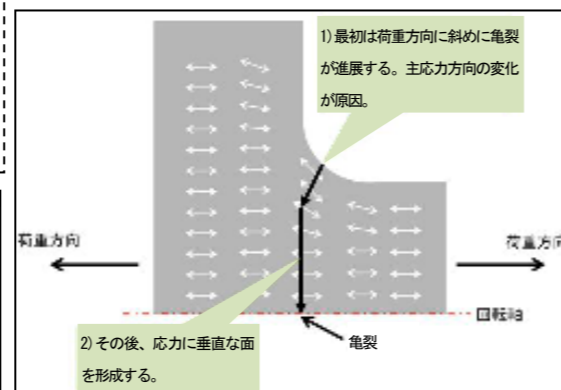
図-14 段付き部構造R部に発生する疲労亀裂の進展経路

繰り返し引張荷重を受ける丸棒に生じる疲労亀裂は、巨視的には最大応力方向に垂直な面を形成する。これに対して段付き構造のR部に生じる最大応力方向は、R部に沿って傾くことから、疲労亀裂は軸方向と垂直ではなく、図-14に示すような傾いた面を形成する。これを“破断面の傾き”と呼ぶこととする。
