# 京都府太鼓山風力発電所3号機ナセル落下事故に関する報告書(概要版)

2013年12月26日

## 1. 太鼓山風力発電所とナセル落下事故の概要

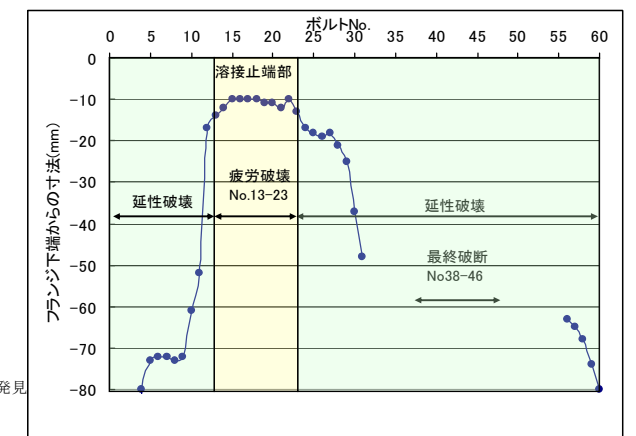
図2-5 フランジ下端から破断部までの寸法

- ・破断面の円周方向の状況を確認した結果、図2-4に示すとおり、ボルトNo13～23の範囲で、き裂はフランジ下端が最も近く、溶接止端部と一致したところで発生したことが確認されている。また、ほぼ同じ範囲において、ボルトの緩みや折損が確認されている。
- ・このことから、ボルトNo13～23の範囲でまず疲労き裂が進み、その後、疲労破断から延性破断に変化して円周方向に進展し、最終にナセル/ブレードが落下したと推定される。

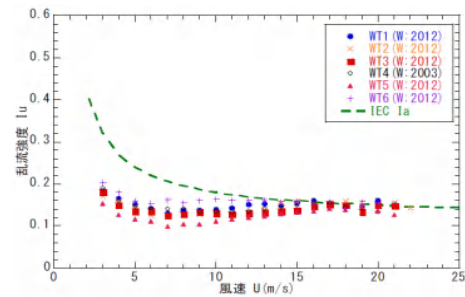
図3-5 風速別乱流強度(西風)

・太鼓山風力発電所の風車全6機の平均風速と乱流強度を調べた結果、各号機の年平均風速は6.52～7.26m/sであり、風車の国際基準(IECクラスII、8.5m/s)の値よりやや低くなっている。ハブ高さ(約50m)における吹上げ角はほぼIECの規定の範囲内に収まっているが、西方向を中心に各々高い値となっている。風速別の風方向乱流強度は各号機による違いも殆ど見られず、ほぼIECの値以下に収まっているの対して、風直角方向の乱流強度比(Iv/Iu)と鉛直方向の乱流強度比(Iw/Iu)は共にIECの値を上回っており、特に西方向付近の風で大きな乱れとなっていることが確認された。その内容を図3-3～7に示す。

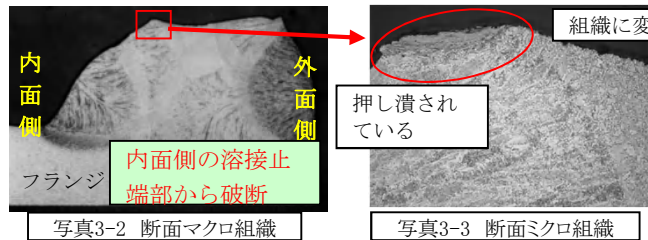
写真3-2 断面マクロ組織

・タワートップボルトNo.13～23の範囲内の破断面組織観察及びSEM観察の結果、次のことが確認され、タワートップ溶接部の疲労破断であることが確認された。

- ① 応力集中部である内面側の溶接止端部からき裂が発生し破面組織に変形が無く、破断している。(写真3-1参照)
- ② SEM観察により、疲労破面に特徴的なストライエーションが観察される。(写真3-4参照)

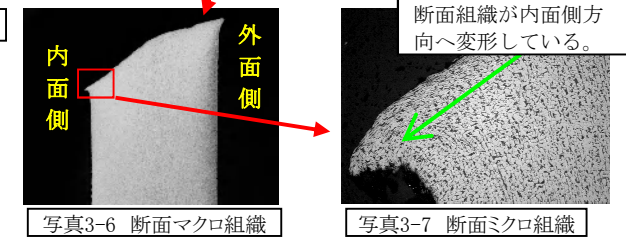
写真3-6 断面マクロ組織

・タワートップボルトNo.13～23以外の範囲の断面組織観察及びSEM観察の結果、次のことが確認され、タワーの延性破断と考えられる状況が確認された。

- ① 断面組織の変形が見られる。(写真3-7参照)
- ② 破断時の変形方向が、伸長ディンプルにて確認できる。(写真3-8参照)

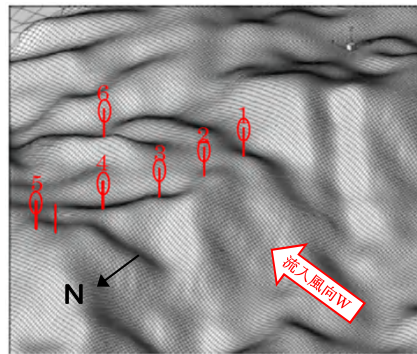
図3-1 風況解析領域図

・風車設置地点と避雷鉄塔における平均風速と乱流強度をLESモデルを用い、3次元非定常解析により求めた。  
・ハブ高さにおける無次元風速のベクトルと風速比(実地形風速と平坦地形上の風速との比)について、モデル図を図3-1、コンター図を図3-2に示す。西側崖地形の影響により、風車設置地点では増速していることがわかった。
