京都府太鼓山風力発電所
3号機ナセル落下事故報告
(報 告 書)

平成25年12月26日

京 都 府

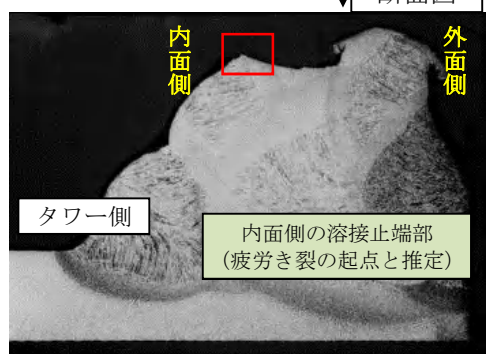
写真7 断面マクロ組織 (部位 No. 13)

- ① 疲労破面に特徴的な断面組織に変形が無く破断している。(写真 4 参照)
- ② き裂発生後、応力の変動により破断面が繰り返し開閉して押しつぶされた痕がある。(写真 4 参照)
- ③ SEM 観察により、疲労破面に特徴的なストライエーションが観察される。(写真 5 参照)
- ④ き裂発生の起点に特徴的なラチェットマークが内面側の溶接止端部に観察される。(写真 6 参照)
- ⑤ き裂の進行がタワー内面から外面に向かい進行している。また外面側にて疲労き裂から引き続き延性破断面に遷移している部位があることが観察される。(写真 7 参照)

- ① 今回破断したタワートップの材料について調査した結果、問題がないことが確認された。
- ② タワートップ部の破断面の観察によって、タワートップ部の内面側の溶接止端部からき裂が発生し、その後、疲労破断から延性破断に変化して円周方向に進展した後に、最終的に全周破断に至ったものと考えられる。

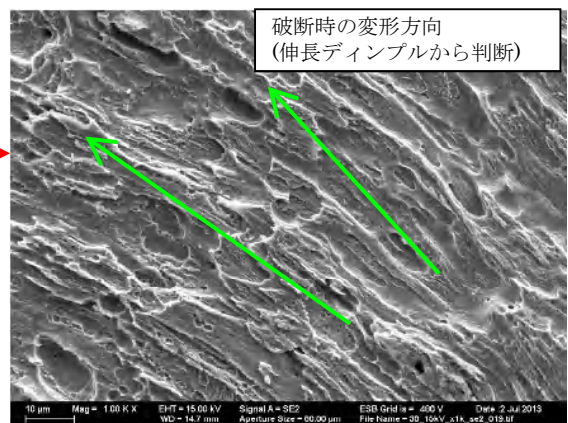
写真11 SEM 観察

- ① 破断時の変形方向が、伸長ディンプルにて確認できる。(写真 1 1 参照)
- ② 断面組織の変形が見られる。(写真 1 2 参照)

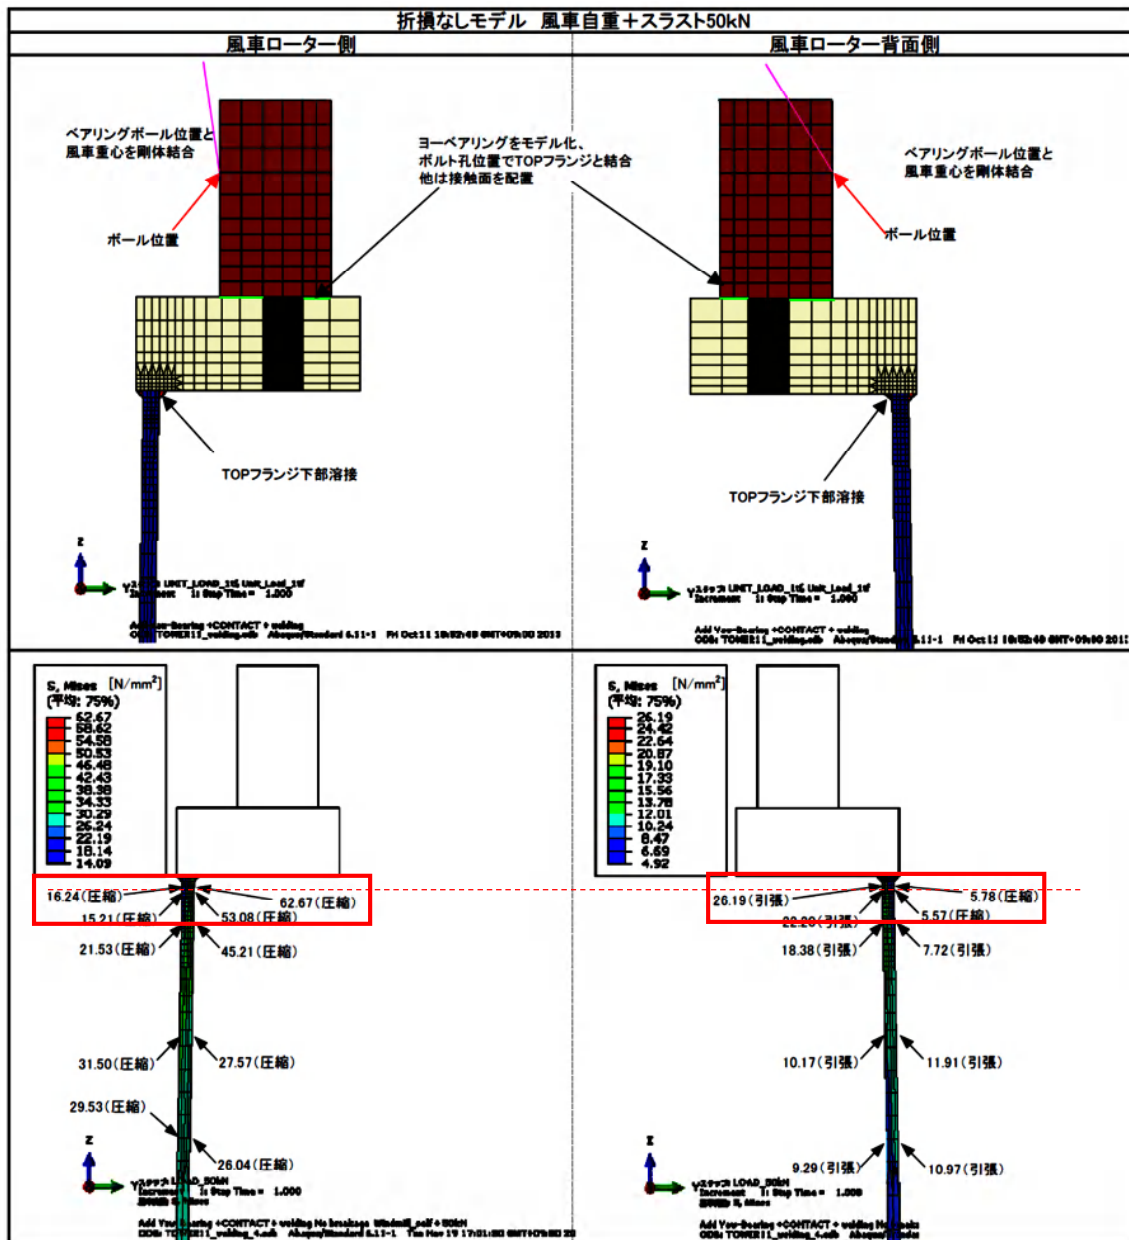
図4-22 風車自重+スラスト力 50kN 時の損傷部応力度（ボルト健全時）

このモデルに風車自重とスラスト力（50kN）を考慮した場合の応力状態を図4-22に示す。

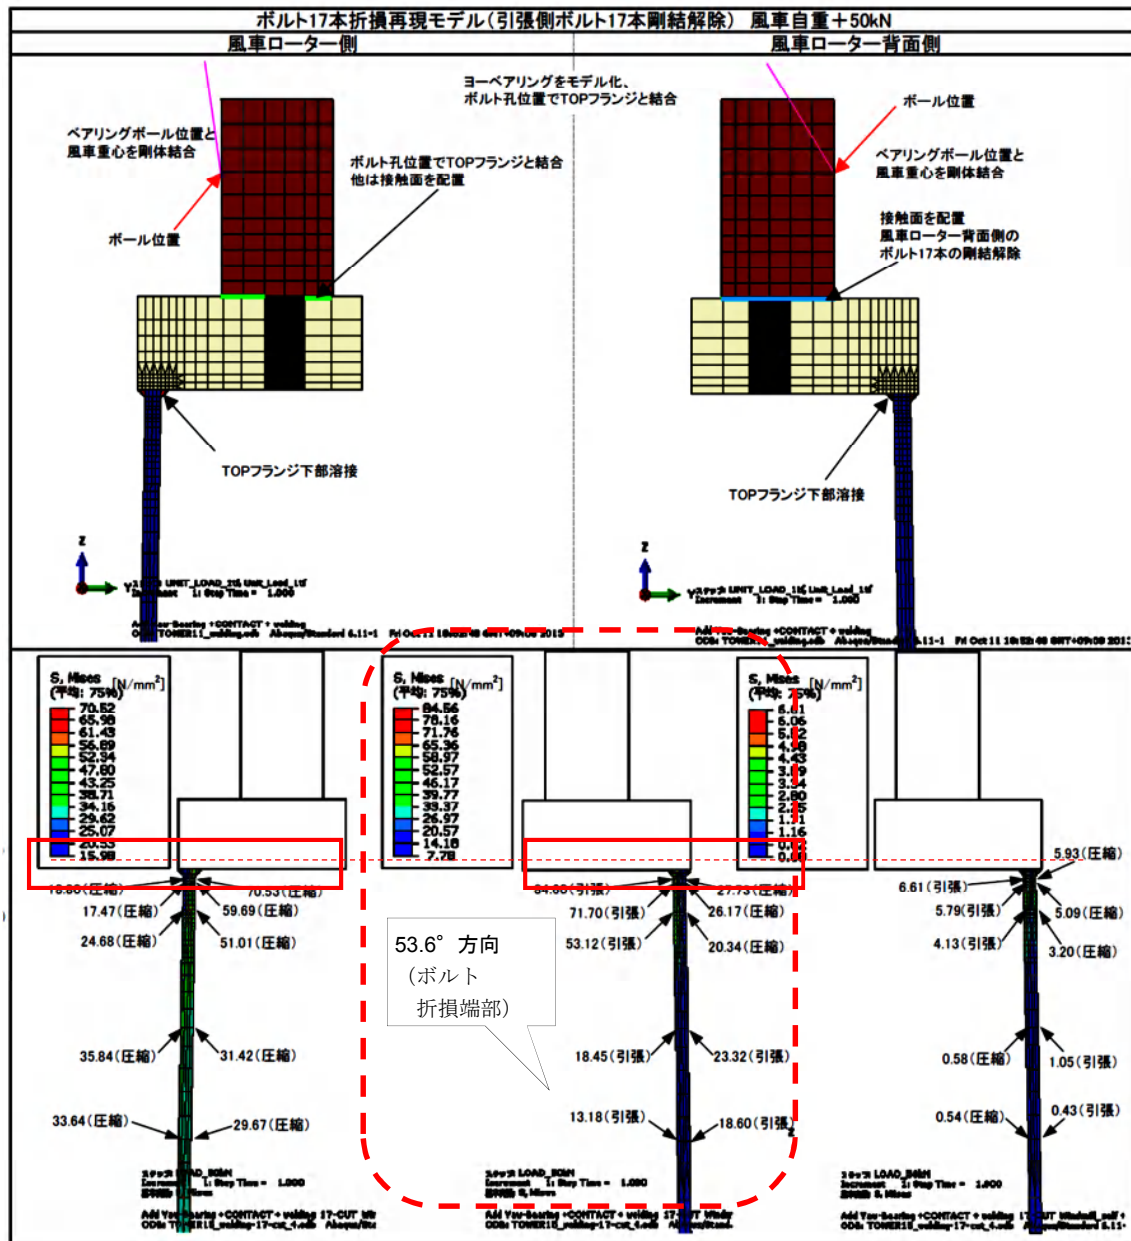
このモデルに風車自重とスラスト力（50kN）を考慮した場合の応力状態を図 4－24 に示す。

タワートップ部の構造解析を実施した結果、スラスト力を 50kN とした場合、タワートップボルト17本折損時には、ローター背面側の損傷部内側の応力度は 84.6N/mm² となり、ボルト折損がない場合の 26.2N/mm² と比較して、約 3.2 倍の引張応力が作用することがわかった。

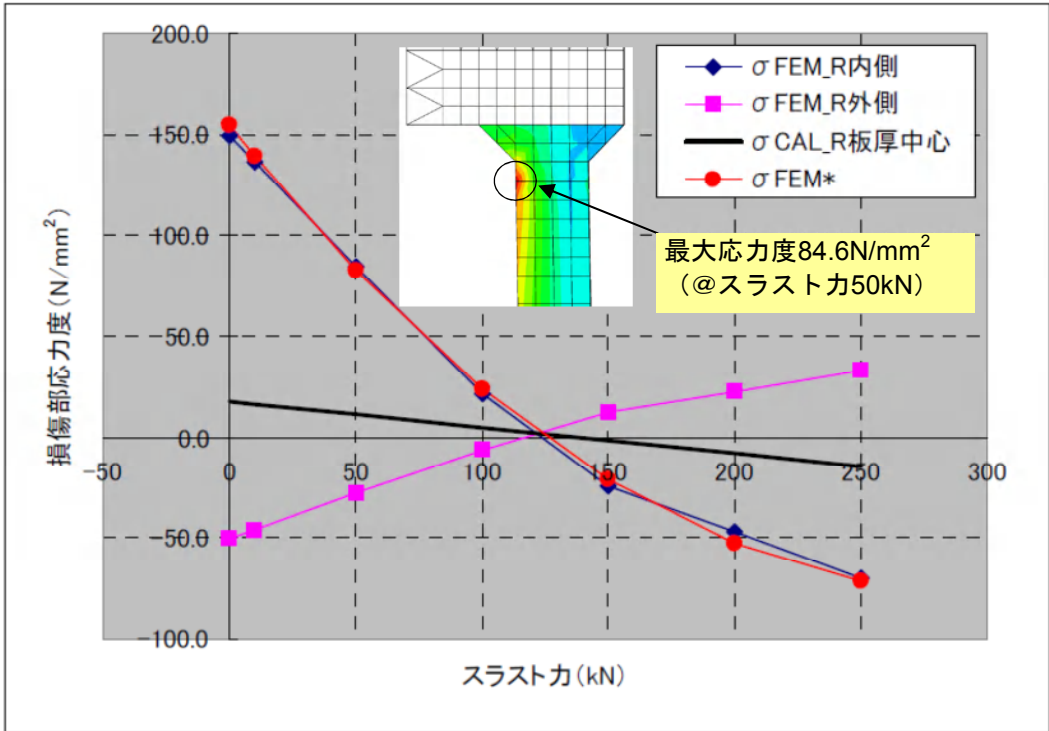
図4-25 スラスト力とローター背面側損傷部応力度の関係図（ボルト17本折損時）

また、同様に、スラスト力を漸増させた場合に得られるローター背面側（ボルト剛結解除端部）の損傷部内外応力度 σ_{FEM} と平面保持計算で得られる応力度 σ_{CAL} の関係をグラフ化したものが図4-25、表としてまとめたものが表4-11である。

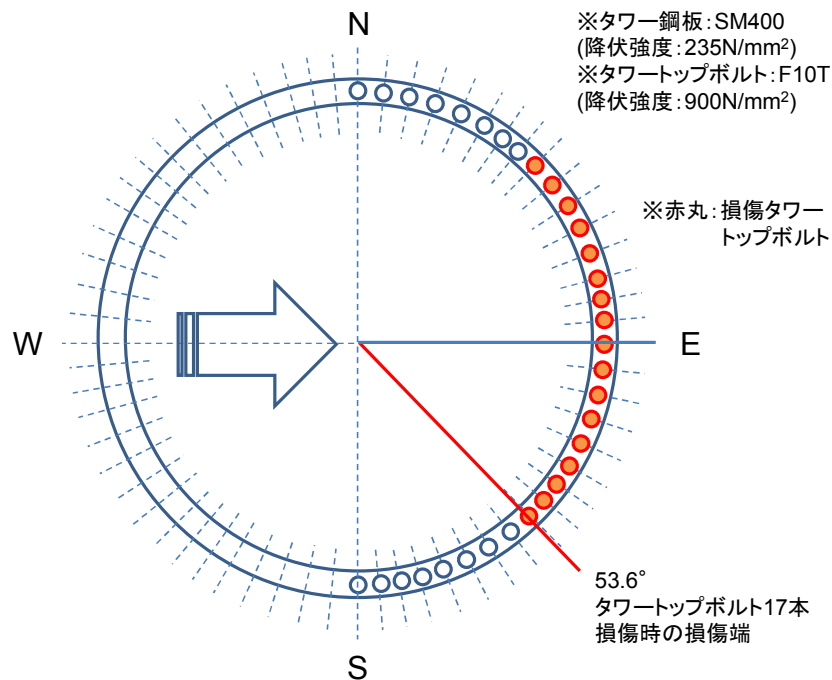
図 4-36 タワートップボルトの損傷モデル

タワートップボルトの最大の損傷としては、2012 年 2 月 4 日時点における 17 本の損傷（東側）を経験している。

この際の簡易的なタワートップボルト損傷モデルを図 4-36 に示す。

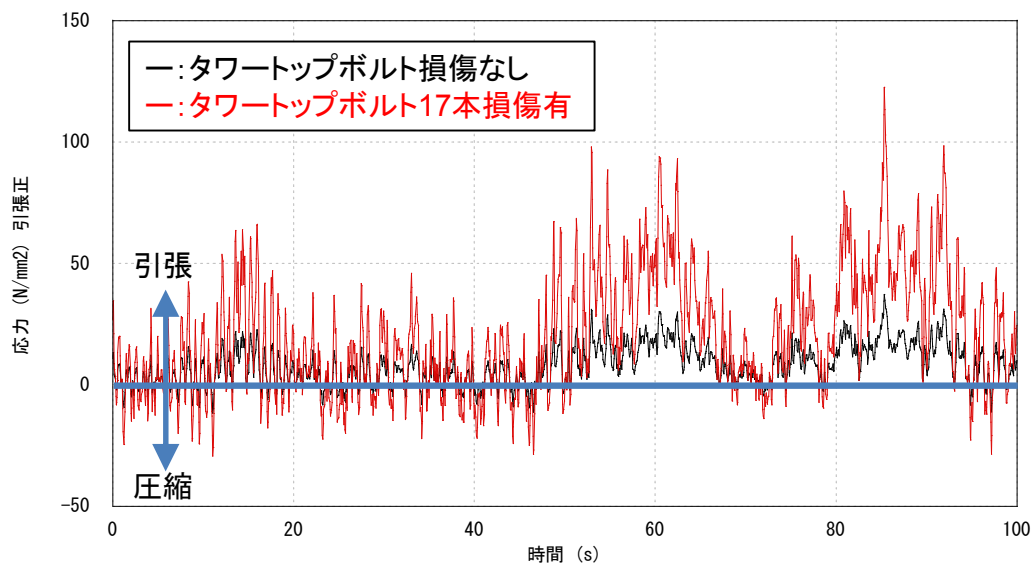
図 4-38 タワートップボルト健全時と損傷時の局部応力時刻歴（14m/s 時）

- ① タワートップ損傷部には、運転領域の風速において、全体的に引張応力が作用する。但し、風速が高くなるにつれ風荷重による圧縮応力が大きくなり、部分的に圧縮となる時間が現れる。(図 4-38 参照)
- ② タワートップボルト損傷時には、応力集中の結果、引張応力がさらに顕著となり、健全時と比較して最大で3倍強の引張応力が作用し、局部応力レベルは降伏応力に近いレベルに達する。(図 4-38 参照)

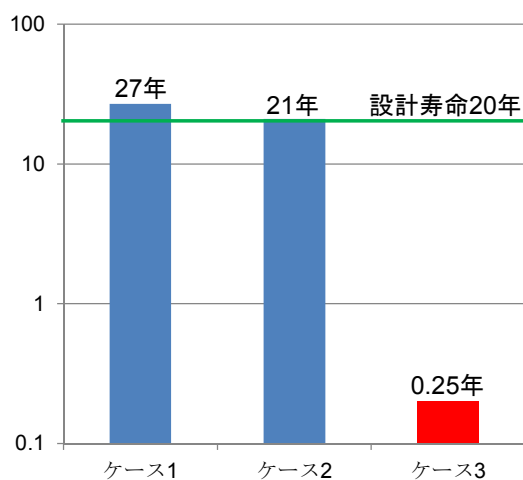
図 4-41 ケース毎の疲労寿命比較

解析ケース	条件	20 年間 累積疲労損傷度	疲労寿命
ケース 1	ボルト健全 + IEC 基準	0.742	27 年
ケース 2	ボルト健全 + 現地の風の乱れ	0.940	21 年
ケース 3	ボルト 17 本損傷 + 現地の風の乱れ	79.3	0.25 年 (約 3 ヶ月)

設計条件に近い基本ケースとして、タワートップボルトが健全であり IEC 基準を採用したケース 1 では、タワートップ損傷部の疲労寿命は設計疲労寿命の 20 年より長く、また、現地の風の乱れを考慮しても、設計寿命内にタワートップ損傷部が疲労寿命に至ることはないことが明らかとなった。

一方、タワートップボルトが損傷した場合には、応力集中によりタワートップ損傷部に過大な応力が発生し、その結果、タワートップ損傷部の疲労寿命はボルト健全時の 100 分の 1 程度まで短くなり、約 3 ヶ月で疲労寿命に至るという結果が得られた。

タワートップボルト損傷時におけるタワートップ損傷部の疲労寿命は、タワートップボルト損傷の期間とほぼ一致したことから、当該事故風車のタワーの損傷はボルトの折損により引き起こされたとの調査結果を裏付けるものである。

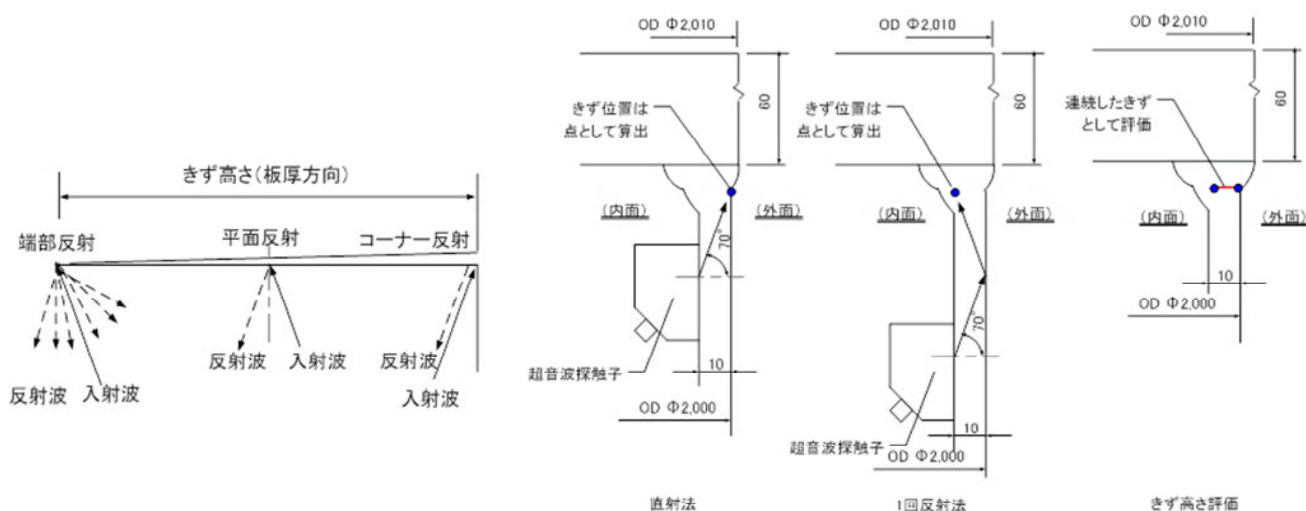
図4-42 超音波探傷試験試験方法（1回反射法）

- ① 3号機以外の風車には、疲労き裂確認されなかった。いずれも、ビード形状の不整形又はアンダーカットであることが確認された。
- ② 当初、超音波探傷試験でのき裂と評価については、図4-42に示す1回反射法により評価したものであり、1回反射法ではき裂の評価はできないことが判明した。

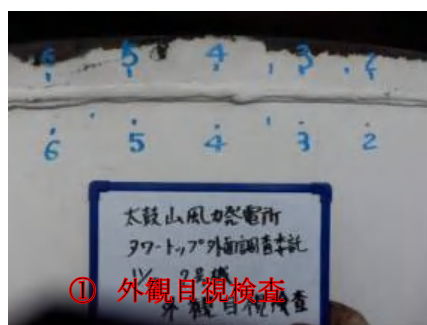
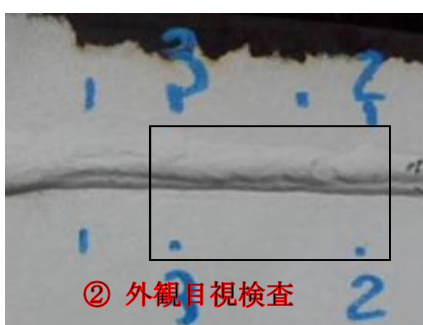
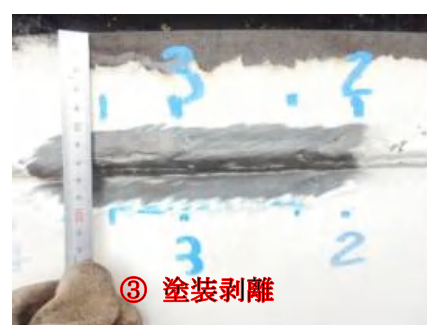
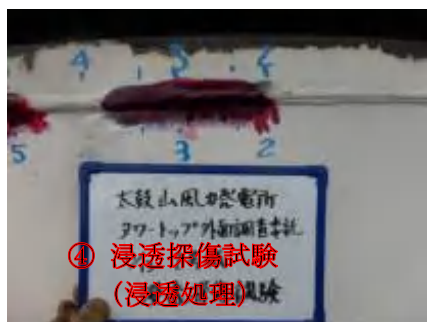
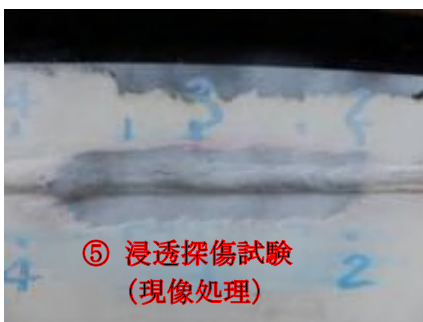
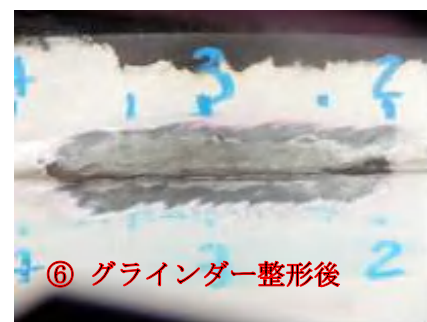
2号機 [ボルトN.2~3]

5号機、2号機及び6号機について、外観目視検査、浸透探傷試験及びグラインダー研削により、調査を実施した結果、いずれもビード形状の不整形のものであり、疲労き裂でないことを確認した。

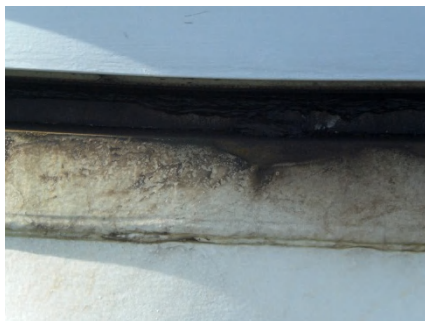
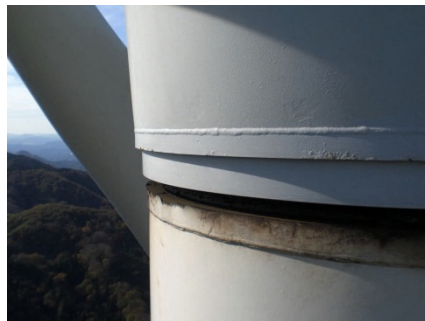
1号機【外面目視点検】

なお、1号機及び4号機については、タワートップ部の内面検査及び外観目視検査を実施し、塗膜割れ等、疲労き裂の兆候が無いことを確認した。
