## JWIND あわら北潟風力レセプタ脱落事故の原因および対策について

2014/2/14

JWIND

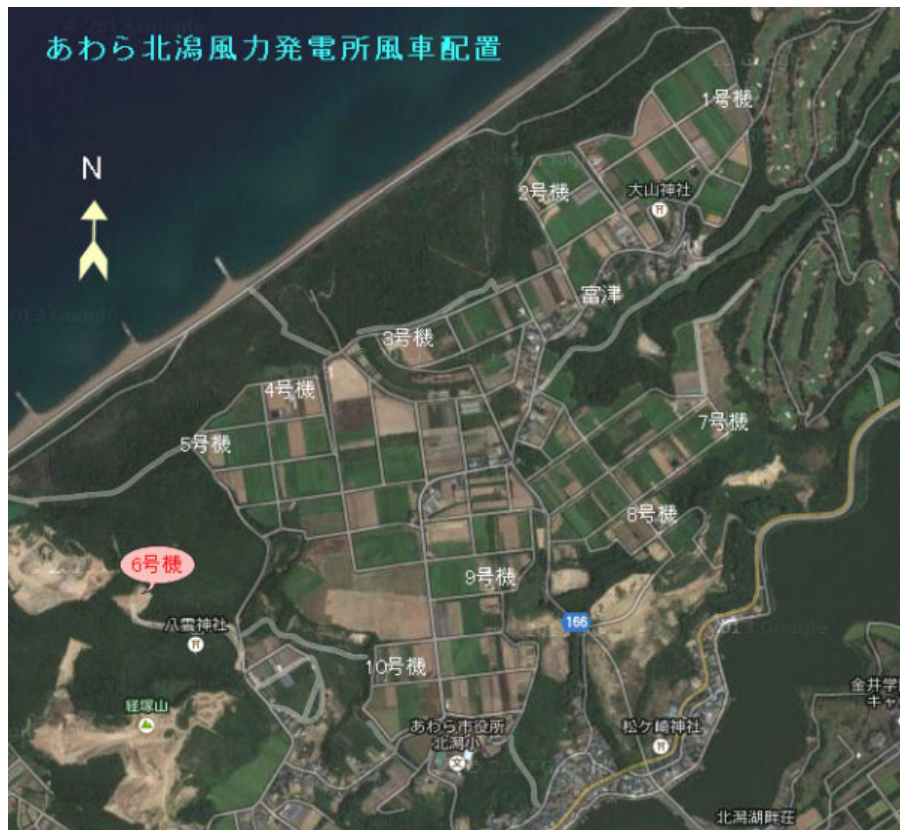
2013年12月14日、10:30頃、6号風車（日本製鋼所製 J82）の点検をしていた風車メーカー作業員が、#3翼からレセプタ（アルミ製 4.8kg）が脱落しているところを発見。当該ブレードは、11月30日に補修を受けた際に健全であることを確認しているが、12月14日以降に実施された現地調査では、ブレードに4箇所の落雷痕が認められた。フランクリンジャパンの雷観測データによれば、11月30日～12月14日までの間に、6号風車を中心とする3kmの範囲で10回の雷撃が観測されている。レセプタの脱落日時は特定できていないが、当該期間の発雷状況やブレードの落雷痕から、レセプタ脱落は落雷によるものと推定される。なお、現在は事故機を含めて、全台停止中である。

風車配置図、レセプタ飛散状況、レセプタ落下状況を以下に示す。
