京都府太鼓山風力発電所1号機と3号機ボルト損傷調査報告書

2014年5月29日

1. ボルト損傷原因調査の目的

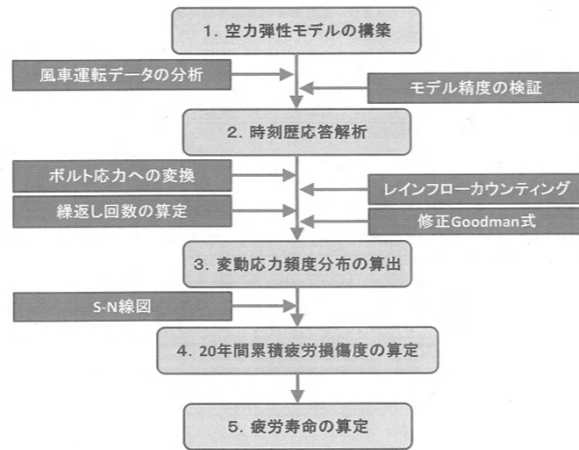
図4-1 疲労寿命評価フロー

また、ボルトの導入軸力の低下を考慮した、タワートップボルトへの作用力と軸力の関係についてFEM解析により求めると共に、太鼓山の風況、風車に作用する風荷重及びボルト軸力低下の影響を考慮したタワートップボルトの疲労寿命を評価した。図4-1に疲労寿命評価のフローを示す。

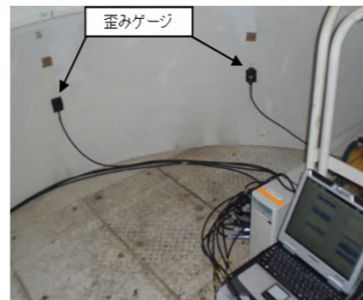
写真4-1 歪み計測(No2ステージ)

- ① 風車タワーNo.2ステージ(高さ約11.6m)より約0.5m上方のタワー鋼板(8方位)に歪みゲージを設置して歪み値を計測
- ② 風車タワーNo.4ステージ上(高さ約35.6m)中央部に加速度計を設置し、南北及び東西方向の2軸の加速度を計測

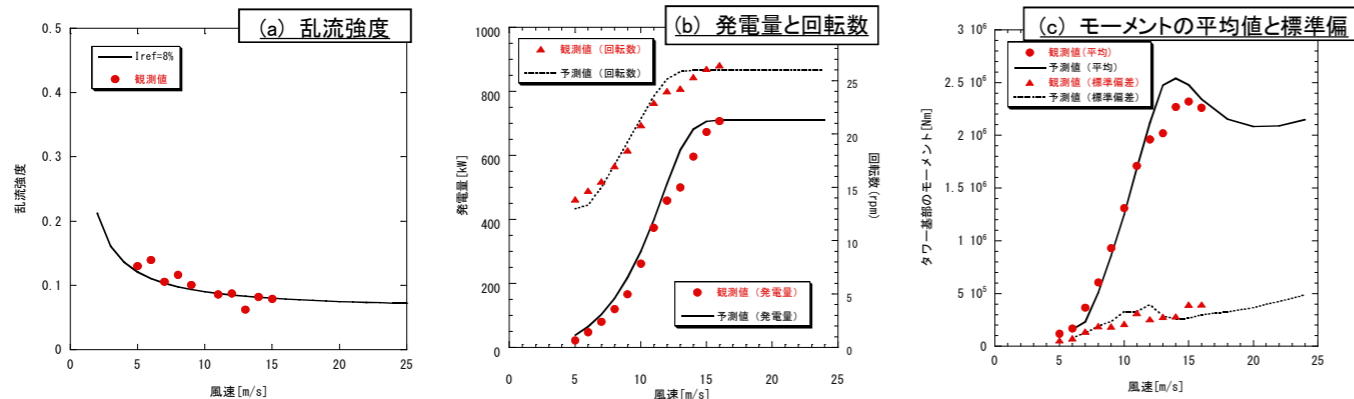
図4-2 観測値と予測値との比較

図4-2に乱流強度、発電量、回転数、モーメントの平均値と標準偏差の観測値と予測値の比較を示し、予測値は観測値とよく一致したことから、空力弾性モデルの予測精度が確認された。

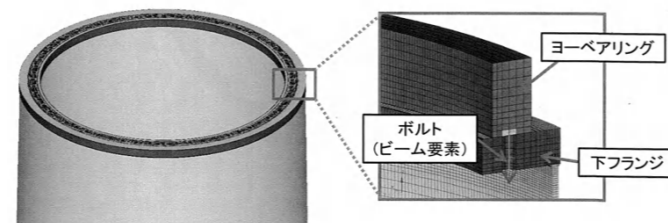
図4-3 風車全体モデルのタワートップ部分拡大図

風車全体をFEMモデルとして構築し、今回評価対象となるトップフランジ部分のFEMモデル拡大図を図4-3に示す。

なお、FEM解析の精度を検証するため、ボルトへの作用力とボルト軸力の関係を既往論文と比較し、一致していることを確認した。
