響灘風力発電所 調速装置破損事故の原因及び対策について

1. 響灘風力発電所と事故の概要

(3) 事故の概要

- 発生日時 2014年3月14日(金) 15時00分
- 状況 風車10号機ハブ内部ブレード1用ピッチギアのピニオンギアが脱落下し風車自動停止。

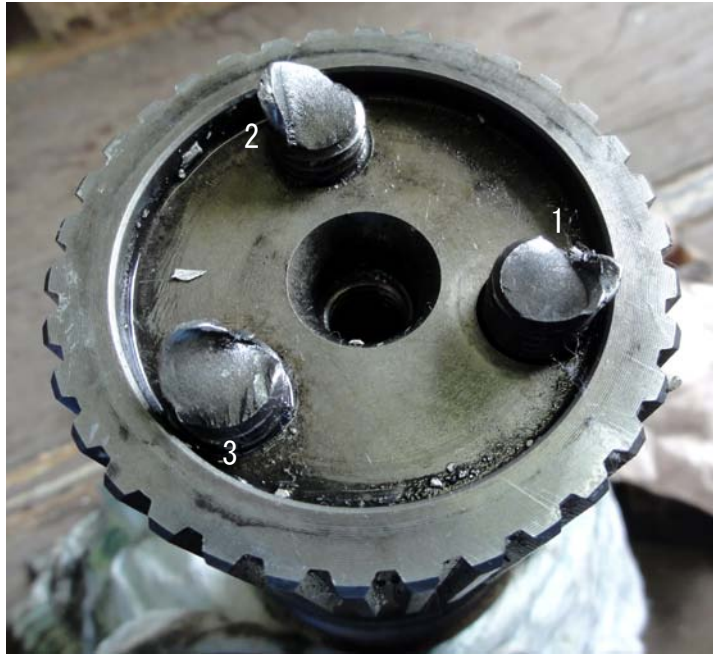
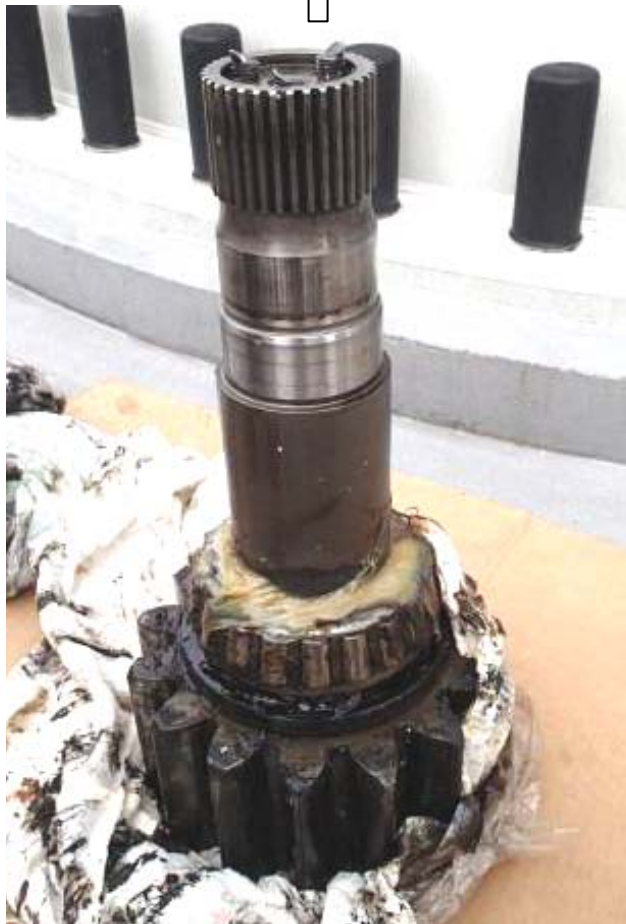
脱落シャフト&ピニオンア

- ① 脱落したピニオンギアは長さ:420mm、幅70~210mm、重量:38kgで、ギア部に破損、異常は見られなかった。
- ② シャフトを固定しているボルト3本が折れていた。また、3本中1本。(ボルト1)が手で緩む状態であった。(写真3)
- ③ 折損したボルトは、六角穴付ボルトM12×35、ボルトに10.9の刻印(日本ではJISB1051の強度区分10.9に相当)。折損箇所は3本ともボルト頭の根元であった。(写真4)

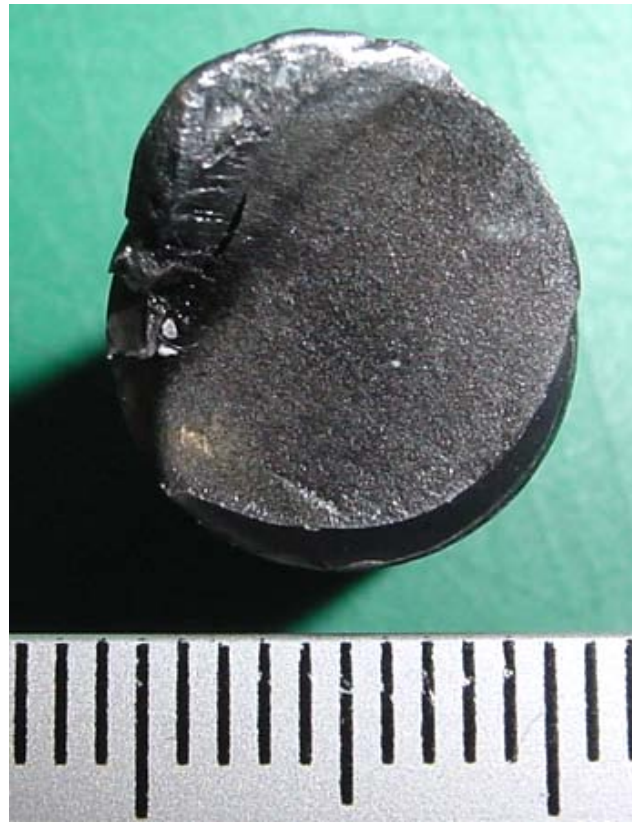
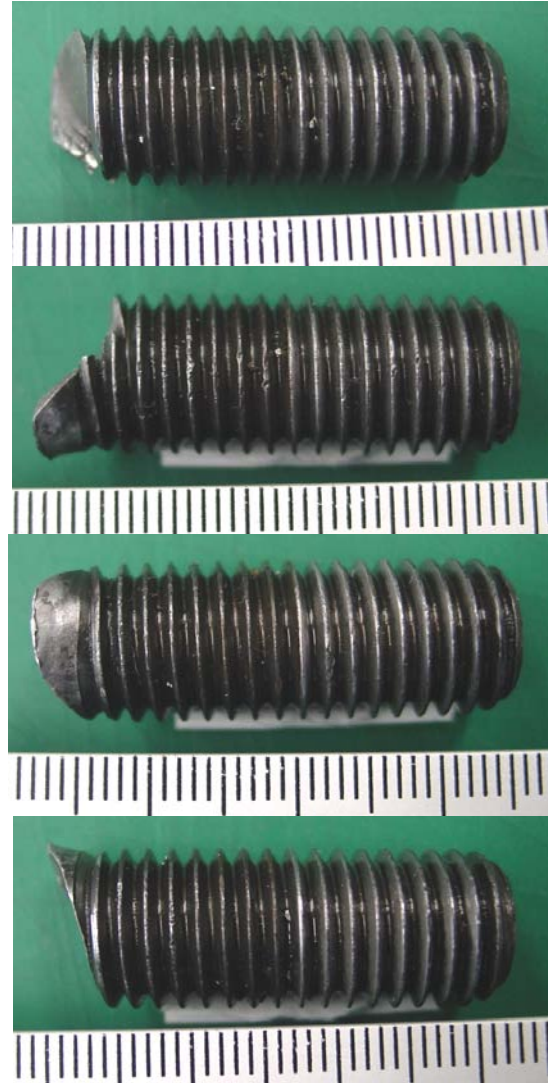
ボルト 1

- ① 破壊は3本とも首下のネジ底部を起点としている。
- ② 破面の様相は3本とも同様であり、平面的でなめらかな部分と立った部分(最終破断面)からなっている。
- ③ 破壊は軸方向に対して直角ではなく、ななめ(径方向に対し20°程度)に進展している。
- ④ 破壊起点側(破面写真下側)にはラチェットマーク(複数クラックの結合部段差)が見られる。
- ⑤ 最終破断面は擦られた状態(金属光沢)となっている。

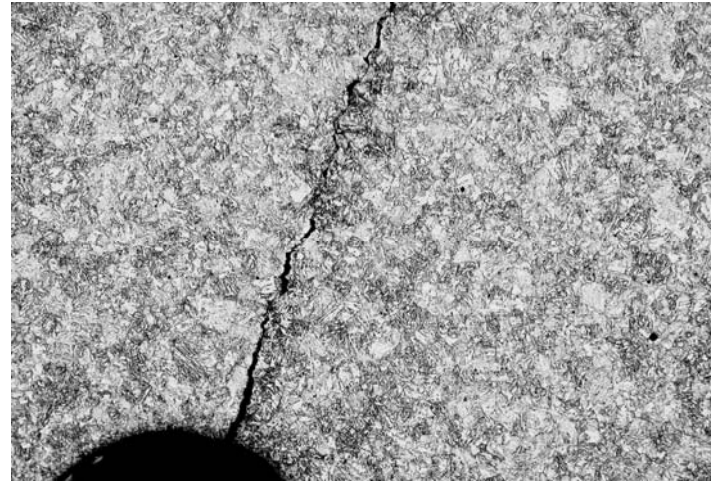
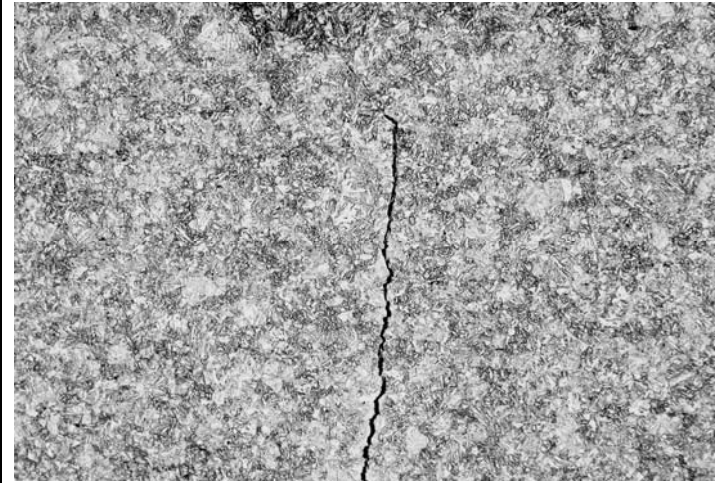
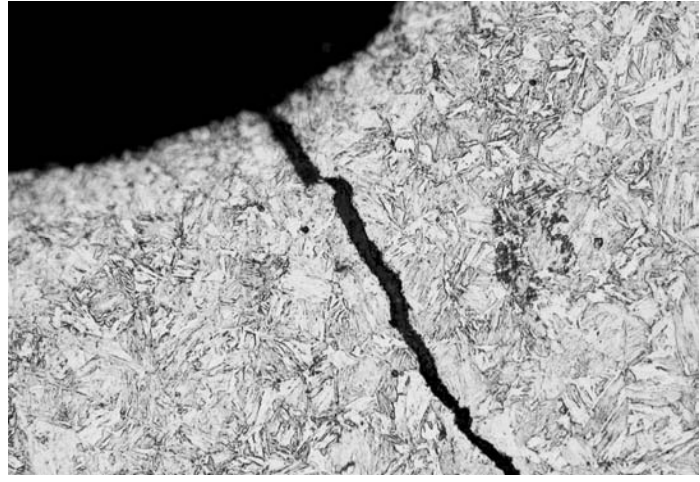
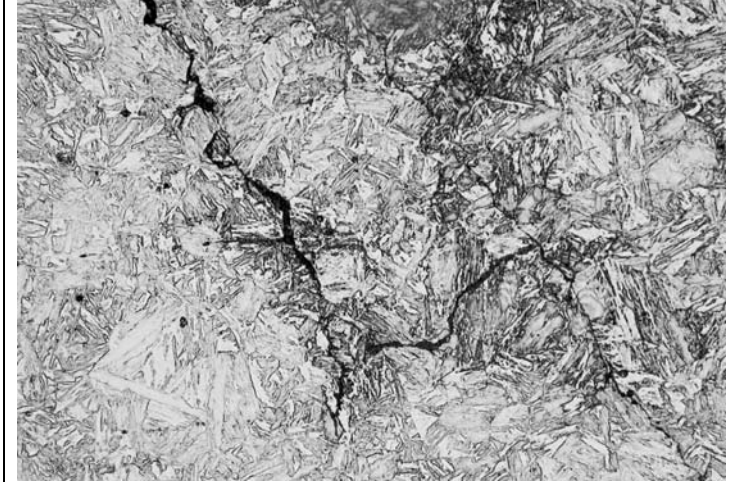
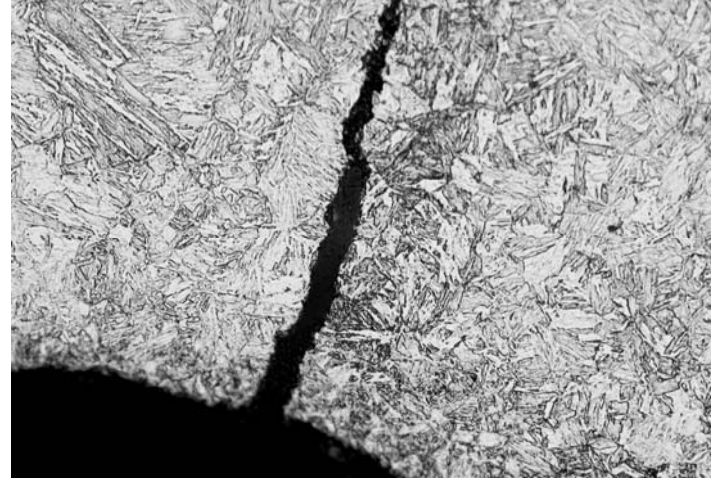
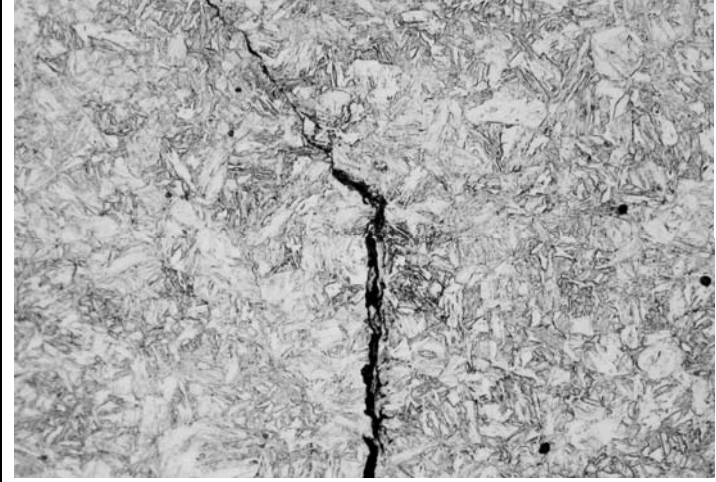
写真A7. 断面ミクロ組織 (ボルト 1)-1

- ① マクロ組織の観察においてクラックが3か所発見された。
- ② クラックはボルト端から約8~10mmの範囲に発生している。
- ③ クラック1,2は両側のネジ底付近から別々に発生、進展しボルト径中央近傍で合体している。
- ④ クラック3は微細であるが、ねじ山の側面から発生している。

<p>①クラック 1 (歯底起点)</p>	<p>②クラック 1 (終端近傍)</p>	<p>③クラック 2 (歯底起点)</p>	<p>④クラック 2 (終端近傍)</p>

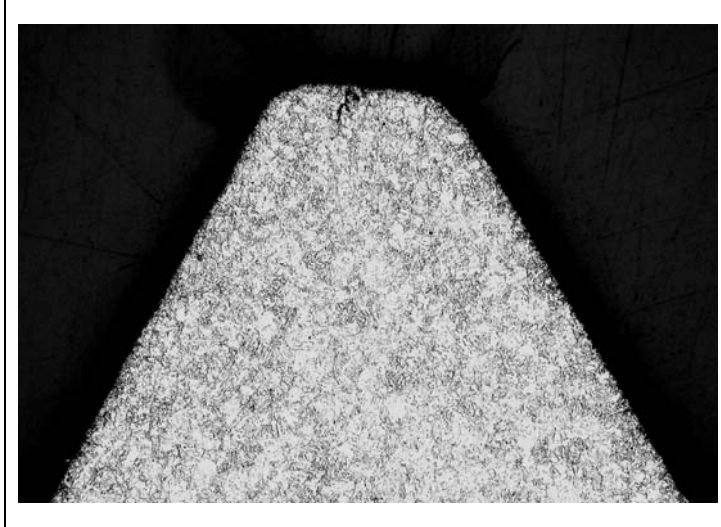
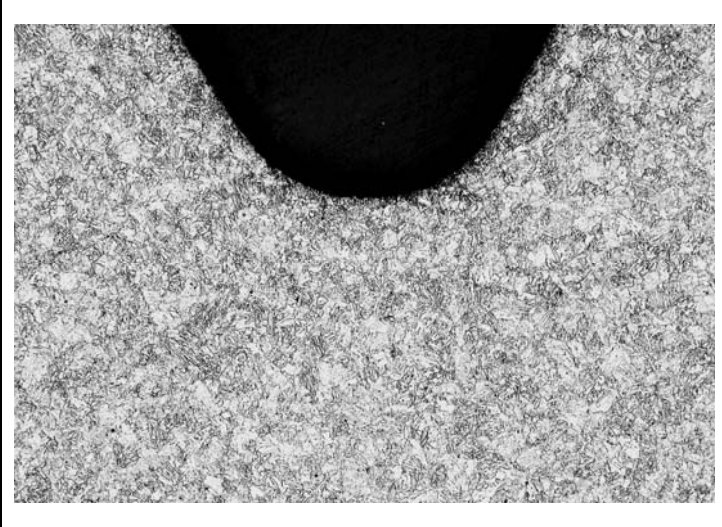
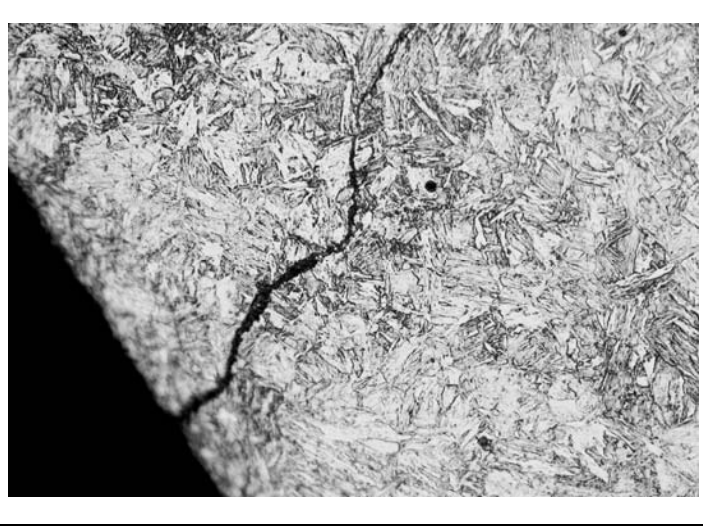
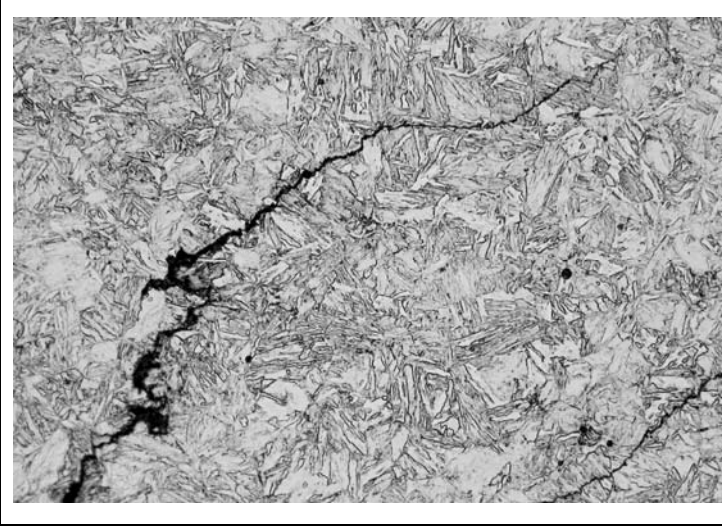
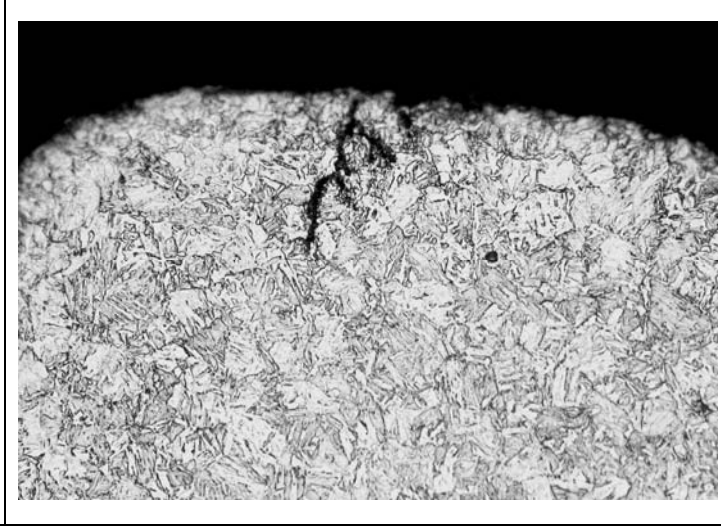
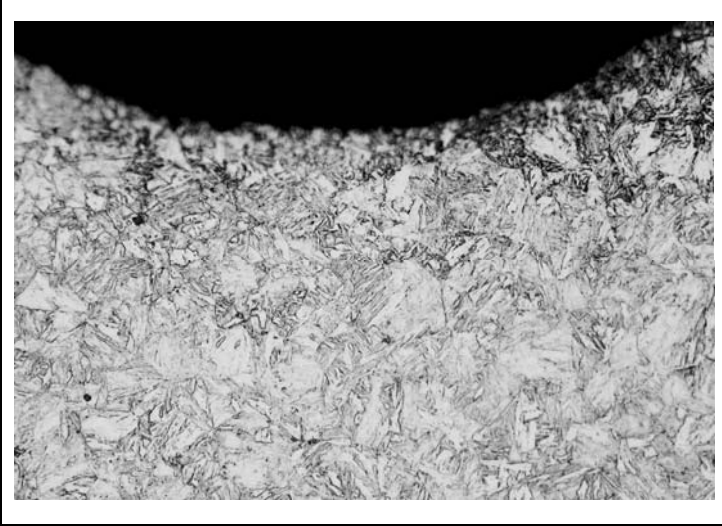
写真A8. 断面ミクロ組織 (ボルト 1)-2

<p>⑤クラック 3 (歯底起点)</p>	<p>⑥クラック 3 (終端近傍)</p>	<p>⑦歯先部 (微細クラック)</p>	<p>⑧歯底健全部</p>
