# 大丈夫ですか?! ガス機器の 煙突

経済産業省 原子力安全・保安院委託調査

～平成16年度ガス安全使用技術調査～

# 排気筒の腐食事例

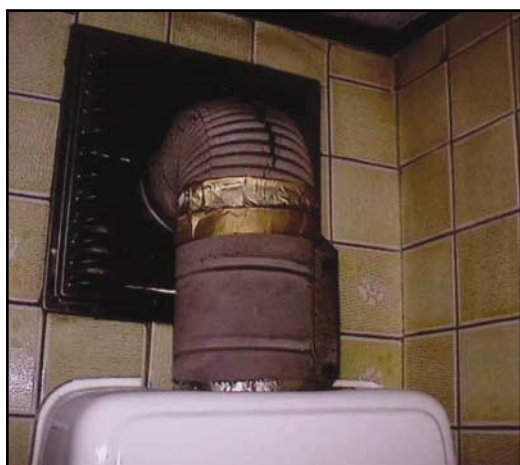
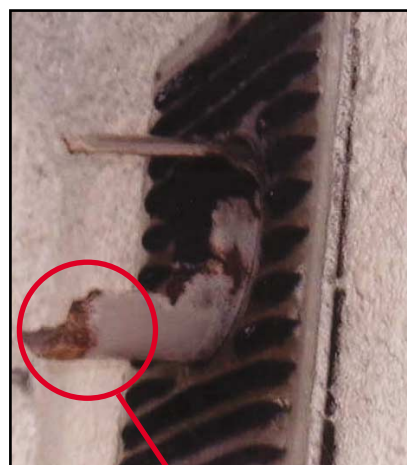
| 腐食事例No. | 発生条件 | ガス機器の種類 | 腐食の発生理由 | 注意点 |
|---|---|---|---|---|
| 腐食事例1 | 使用年数 | CF式湯沸器 | 排気筒設置年数が長く、雨水や凝縮水に長い間さらされることにより腐食が発生します。 | 長年使用してきた排気筒は、新しいものに交換します。 |

設置状況と腐食の状態

**これが腐食した排気筒だ！**

**屋外の横引きより  
先が腐食に  
よって脱落！**

- 長年使用してきた排気筒は、屋内だけではなく屋外部分も確認する必要があります。
- 樹脂塗装亜鉛めっき鋼板の排気筒は、設置環境にもよりますが、長年使用すると腐食が発生し穴が空きます。
- 新しい排気筒に交換してください。

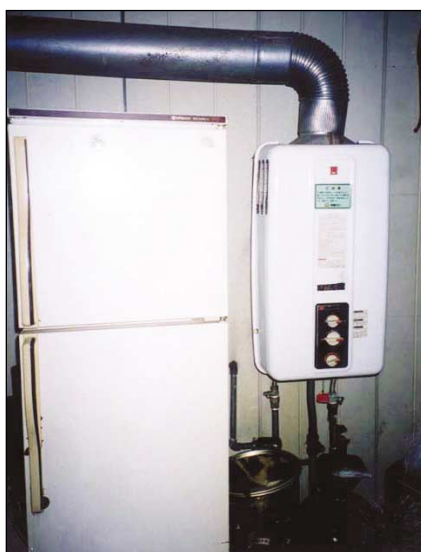
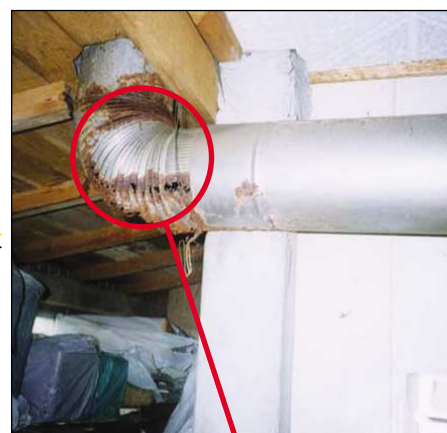
| 腐食事例No. | 発生条件 | ガス機器の種類 | 腐食の発生理由 | 注意点 |
|---|---|---|---|---|
| 腐食事例2 | 使用頻度 | CF式湯沸器 | 排気筒の使用頻度が多いと腐食を促す物質の発生が多くなり、また腐食を促す物質と接する時間も長くなり、腐食の要因となります。 | これまで使用してきたから大丈夫と思わず、点検を頻繁に行います。 |

室内の曲がり  
部分に穴が！

これが腐食した排気筒だ！

- 腐食が進行して排気筒に穴があくと、燃焼排ガスが室内に流出し、一酸化炭素中毒事故を起こす可能性があります。
- お客様が「これまで使ってきたのだから大丈夫です」と仰られても、必ず排気筒を交換してください。

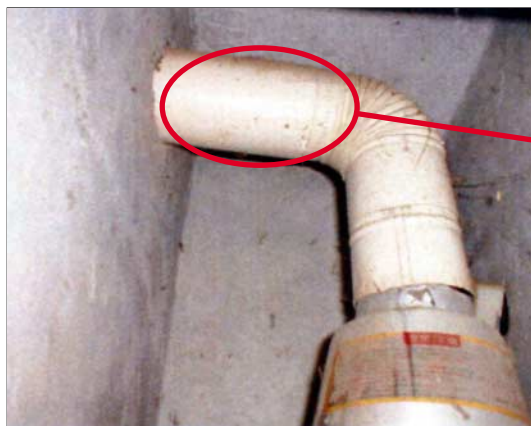
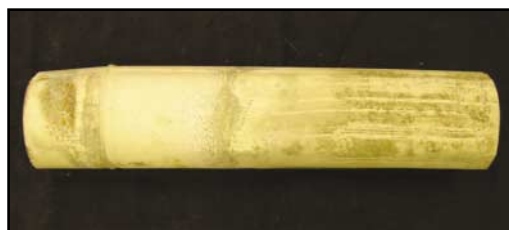
| 腐食事例No. | 発生条件 | ガス機器の種類 | 腐食の発生理由 | 注意点 |
|---|---|---|---|---|
| 腐食事例3 | 凝縮水 | CF式ふろがま | 燃焼排ガスが排気筒に触れると排気筒内部に凝縮水が発生し、腐食の要因となります。 | 横引き部分の接合部を上にしします。 |

外側は何でもないようでも…

内側は…

内側では腐食が  
進行中だった！

- 排気筒は、外側がきれいに見えていても、内側では腐食が発生しています。
- 腐食が進むと排気筒の肉厚が薄くなり、穴があくこともあります。
- ステンレス以外の材料を使用している排気筒は、凝縮水によって腐食しやすいので気をつけてください。
- 凝縮水は排気筒の接合部（ハゼ折り、シームレス）に溜まりやすいので、横引き部分の接合部が上になっているか気をつけてください。

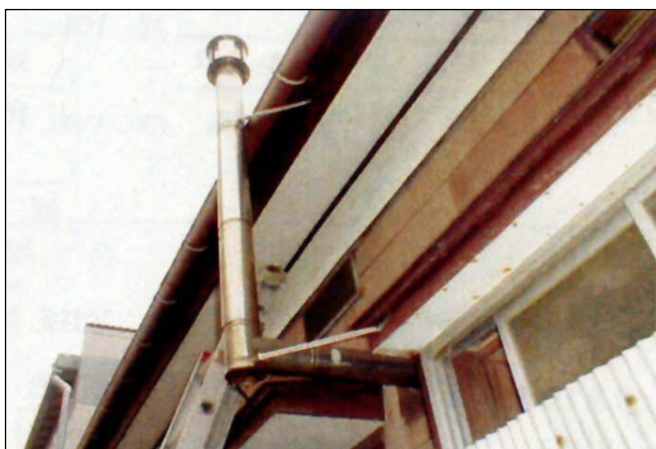
| 腐食事例No. | 発生条件 | ガス機器の種類 | 腐食の発生理由 | 注意点 |
|---|---|---|---|---|
| 腐食事例4 | 海塩粒子 | CF式ふろがま | 海岸近くにある金属は、海塩粒子により腐食しやすい状態にあります。 | ステンレスでも腐食することがあります。 |

しかし、横引き部分を見てみると…

**横引きの上部に  
腐食による穴が！**

腐食による穴

- ステンレスも種類によって海塩粒子による腐食の進行状態が異なります。
- SUS430はステンレスですが、SUS304と違い、海塩粒子により腐食することがあります。
- 排気筒を再使用する場合は、ステンレスであっても材質がSUS304かSUS430かを確認してください。

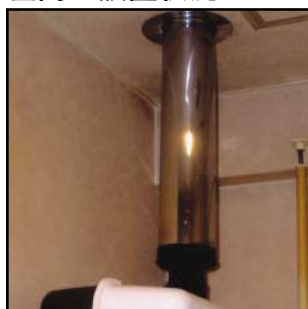
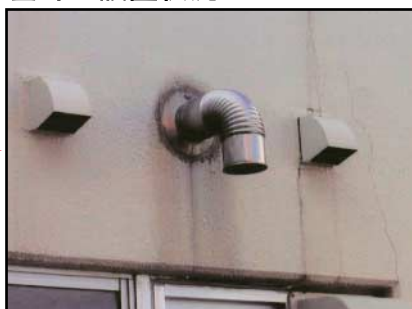
| 腐食事例No. | 発生条件 | ガス機器の種類 | 腐食の発生理由 | 注意点 |
|---|---|---|---|---|
| 腐食事例5 | 横引きの勾配・たわみ | FE式湯沸器 | 排気筒の横引きの勾配を逆にしたり、排気筒途中にたるみがあると、凝縮水がたまり腐食の要因となります。 | 横引きの勾配を水準器等で確認します。 |

アルミニウムに  
腐食による亀裂が！

- FE式の排気筒が天井裏などの隠ぺい部を通過している場合、天井裏の高さが少ないと施工しにくくなり、逆勾配になっている場合があります。
- 横引きの勾配やたわみは、水準器で確かめることができます。
- 見えるところだけでなく、隠ぺい部も含めて全てステンレスで施工してください。
- 異なる材質の接触箇所耐食性に劣る部材が、優先的に腐食することがあります（ガルバニック腐食）。

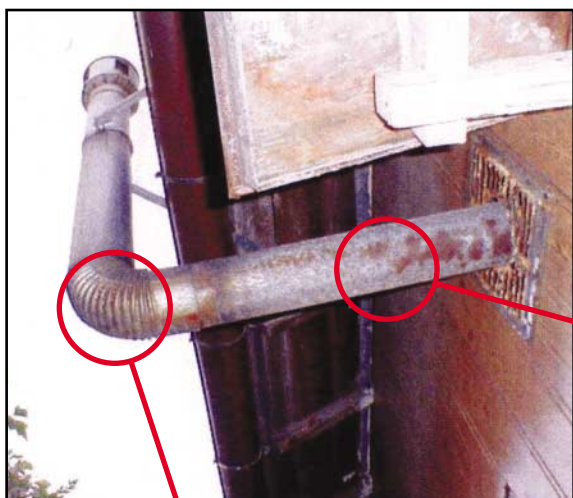
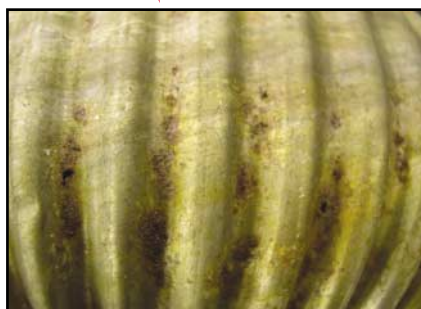
| 腐食事例No. | 発生条件 | ガス機器の種類 | 腐食の発生理由 | 注意点 |
|---|---|---|---|---|
| 腐食事例6 | T字管使用の有無 | CF式ふろがま | 排気トップより流入した雨水がたまり、腐食が発生します。 | 腐食した曲り管より鳥が巣を作る可能性があります。 |

下側が全面的に  
腐食していた！

凝縮水や雨水で腐食し、  
穴があいていた！

- T字管を使用していない排気筒は、曲がりと横引きに腐食が進行します。
- T字管は、ドレン抜きがあるため、凝縮水が溜まりにくく、腐食が発生しにくい傾向があります。
- 腐食の進行により排気筒に穴があくと、鳥などが巣を作る可能性もあり、排気筒詰まりによる一酸化炭素中毒事故につながるおそれがあります。
- 横引き立上がりには、必ずT字管を使用するよう気をつけてください。

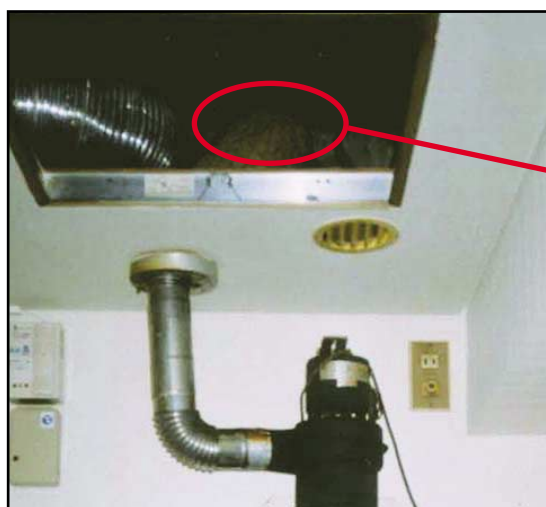
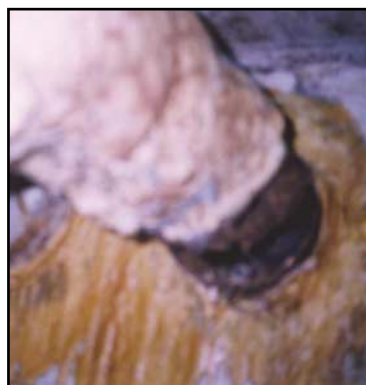
| 腐食事例No. | 発生条件 | ガス機器の種類 | 腐食の発生理由 | 注意点 |
|---|---|---|---|---|
| 腐食事例7 | 壁貫通部の状態 | FE式湯沸器 | 排気筒が壁と接している部分は、他より燃焼排ガスが冷やされるため、多くの凝縮水が発生し、腐食しやすくなります。 | 目視では確認しにくい箇所です。 |

壁貫通部の  
状況は…

- 屋内と比較して壁貫通部は、腐食が進行していることが多く、穴があいていることもあります。
- 壁貫通部に穴があくと、燃焼排ガスが居室に流入し、一酸化炭素中毒事故が発生する可能性があります。
- しかし、壁に隠れているため、この部分の状態は目視では確認しにくいので注意が必要です。

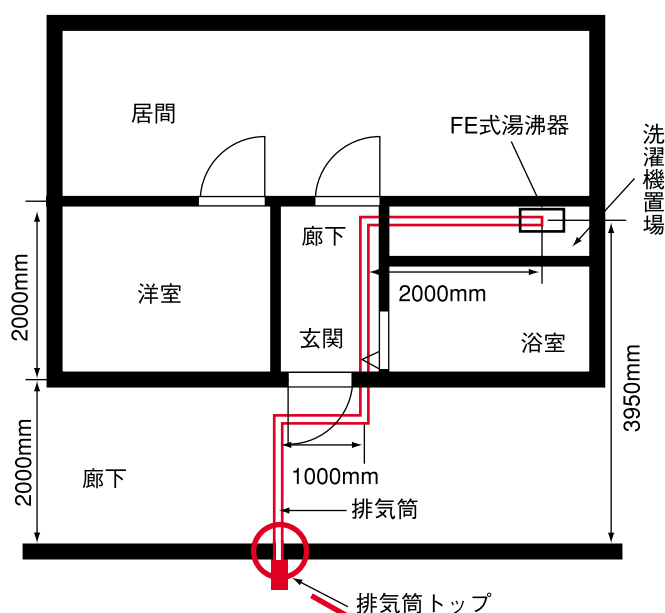
| 腐食事例No. | 発生条件 | ガス機器の種類 | 腐食の発生理由 | 注意点 |
|---|---|---|---|---|
| 腐食事例8 | 排気筒の延長距離 | FE式湯沸器 | 長い延長管内を燃焼排ガスが通ると、排ガスが排出される前に排気ガス温度が下がり、凝縮水が発生しやすくなります。 | FE式機器の排気筒の長さ、各ガス機器の工事説明書の記載を守ります。 |

**外壁貫通部の  
腐食が進み、穴が！**排気筒の延長が  
長くて…**これが腐食した排気筒だ！**

- 排気筒の延長距離が長いと、施工の仕方によってはたわみ等が生じやすくなり、より凝縮水が溜まりやすくなります。
- SUS304を使用していれば問題が生じない排気筒の延長も、SUS304と比べて耐食性が劣る材料では腐食しやすくなり、注意が必要です。

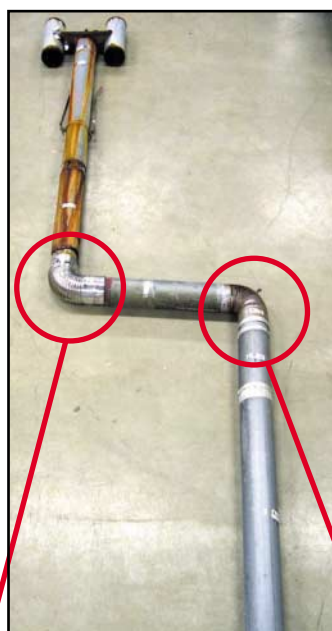
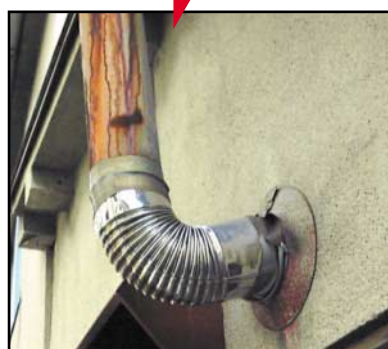
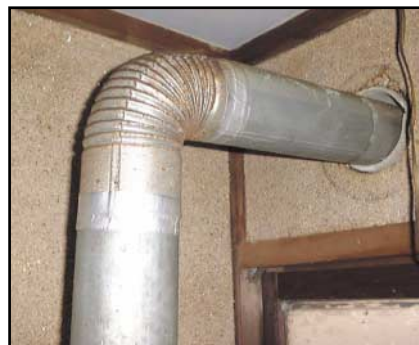
排気筒の腐食により、屋外部分の曲がりをステンレス製の排気筒に交換しましたが、他の箇所は変更していませんでした。

屋外の曲がりのみをステンレス製に交換したが…

これが腐食した排気筒だ！

- 長年使用してきた排気筒は、目視で見えるところだけではなく、屋内・屋外とも確認し、交換する場合は、全て法令に規定されている材料とすることが必要です。
- 屋外の曲がりはT字管を使用すること。
- 異なる材質の接触箇所耐食性に劣る部材が、優先的に腐食することがあります（ガルバニック腐食）。

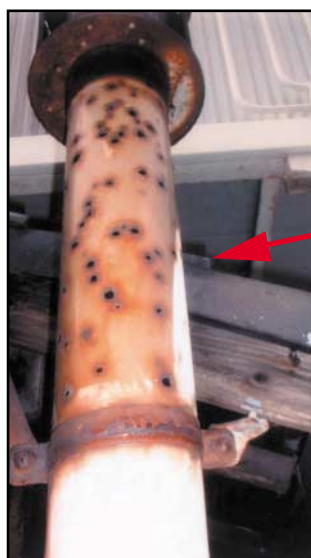
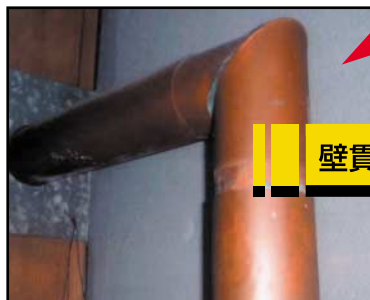
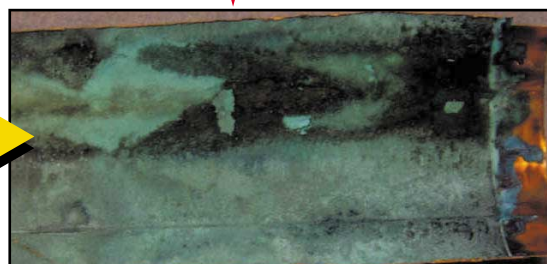
【設置の状況】3種類の排気筒材料を使用した事例です。屋外のほうろうは腐食により無数の穴があいています。屋内には、珍しい銅の排気筒が使用されています。壁貫通部の部分には、排気筒内側および外側の表面に多くの緑青が発生していました。

緑青が発生！

壁貫通部の内側は…

- 排気筒の口径が合わないと、排ガスが漏れるおそれがあります。
- 必ず、法令に規定された同一材料の排気筒を使用すること。
- 異なる材質の接触箇所耐食性に劣る部材が、優先的に腐食することがあります（ガルバニック腐食）。

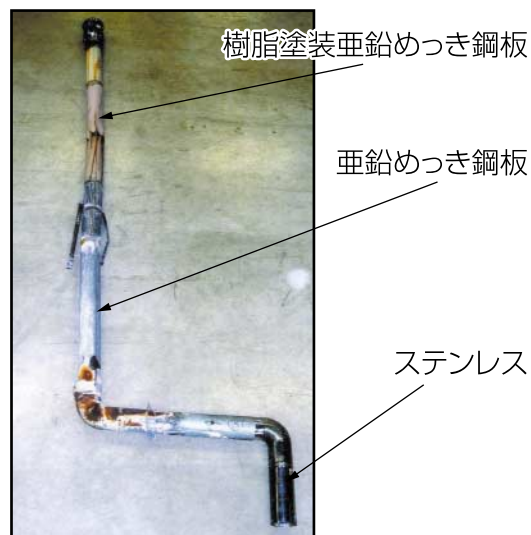
曲がりに腐食が発生！
