石油ガス等供給事業の保安確保に向けた 安全管理技術の調査等事業 (安全技術普及事業(事故発生原因分析等調査)) 調査報告書

平成30年3月

高圧ガス保安協会

3 回転釜と接続している金属フレキシブルホースの損傷 等に関する実態調査報告書

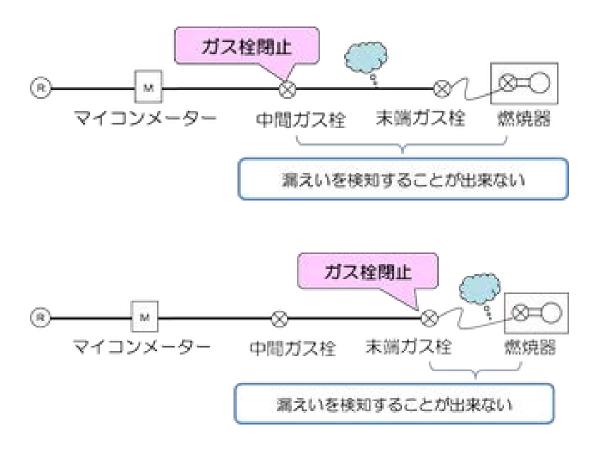
図8 ガス栓を閉止した場合の漏えい検知範囲

とりわけ、業務用施設等においては、中間ガス栓を操作するケースが多く、中間ガス栓の閉止によりマイコンメーターによる微少漏えい警告機能が活かされなくなる場合がある。その場合においては、LP法規則第18条、第44条により義務付けられている漏えい試験について、漏えい試験装置を用いる場合においては2ヶ月間に1回以上警告の表示を確認又は、集中監視システムによる漏えい通報の常時監視を行うこととなるが、中間ガス栓や末端ガス栓を閉止するとその先、すなわち金属フレキシブルホースの漏えい検知ができず、その場合においては、供給管、配管全てに漏えい試験を実施できない。そのため、中間ガス栓や末端ガス栓の使用状況を確認し、器具栓までの漏えい試験をする必要がある。

このようなことからもLPガス販売事業者と回転釜メーカーと消費者等の保安に 係る責任分担を改めて確認すると共に、これまでの事故事例を踏まえて、LPガス販 売事業者においては、自主保安の観点から、設備の劣化状況を把握し、消費者等に助 言し維持管理を促すことが事故防止に関して重要となる。
