保安業務ガイド

ヒヤリハット

経 済 産 業 省
高 圧 ガ ス 保 安 協 会

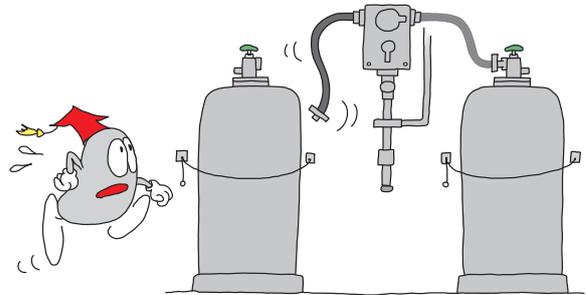
工事業者による高圧ホースの取り外し及び復旧作業後の取付けミス(2本取り外し1本のみ取付け。)

消費者宅で下水道工事中、工事業者が容器置場の容器を移動して工事を行い、コンクリート打ち養生後、容器を元に戻したが、高圧ホースを片方のみ取り付けてその日の工事を終了した。消費者から「心配ないか?」との問い合わせがあり、現場確認のため出動した。

自動切替式調整器の使用側は容器と接続されていたため、ガスは漏えいしていなかったものの、そのままガスを使用し続けると、使用側容器の圧力が下がった際にガスが漏洩する。正常に容器を取り付けて供給を再開したが、工事業者には容器の移動は勝手にせず事前連絡するよう要請し、販売事業者には工事事務防止のための周知と情報収集を依頼した。

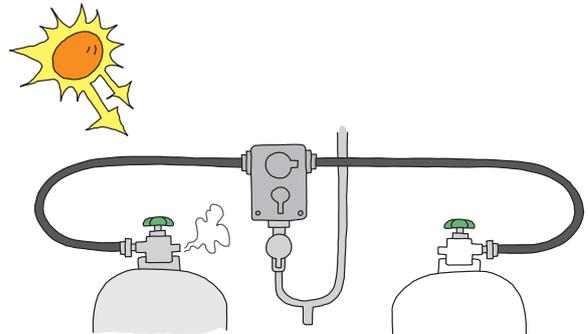
過充てんによる容器安全弁からのガスの噴出。

消費者から50kg容器×2本立てのうち、1本の容器安全弁からガスが噴出しているとの連絡があり、一時狭い路地裏にガスが充満した。直ちに現場に出動すると西日が容器に当たっており、容器表面温度が異常に高かった。容器交換後、消費者、付近住民及び販売事業者に状況を説明し、容器に遮へい板を取り付けた。

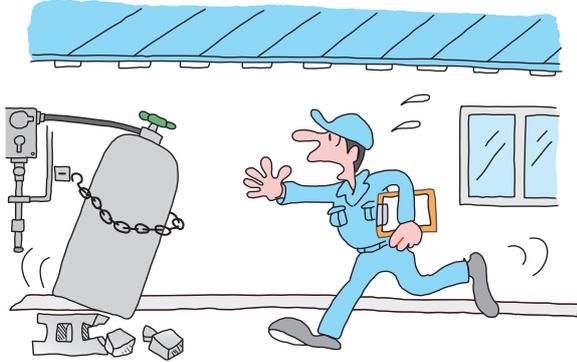
容器設置用のコンクリートブロックが割れ、容器の重さでチェーンのフックが壁から抜けてしまった。

コンクリートブロックが割れたことにより、容器転倒防止用チェーンのフックが抜け、容器が倒れそうになり、ホースでかろうじて支えられているのを容器交換時に見つけた。

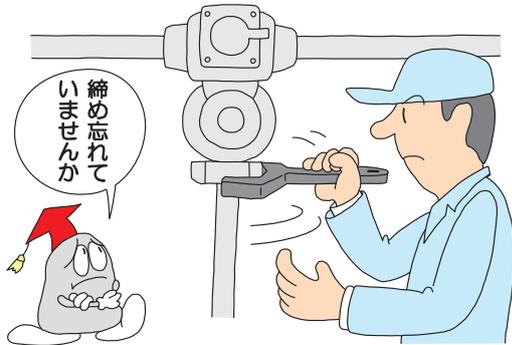
自動切替式調整器の出口ユニオンの締め忘れ。

新規消費者の供給開始時点検の時に自動切替式調整器のユニオン部からエア抜きをし、その後手締めによりユニオン部を締めたのみで工具を使用しての締りを忘れてしまった。最後に確認した時に手締めのみだったことに気づき、モンキーを用いて増締めし、再度点検を行った。

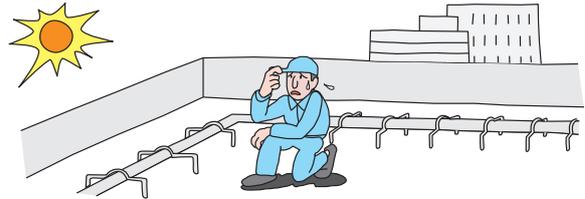
屋上に敷設したガス管が直射日光により加熱され、内圧上昇により自動切替式調整器の安全弁が作動し、ガスが噴出した。

容器交換時点検において容器置場内でガス臭を感じ、調べたところ二次側調整器安全弁からガスが放出していた。直ちに原因を調べた結果、

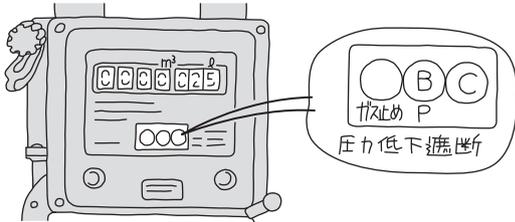
屋内のプラスチック被覆鋼管のねじ接続部の腐食によるガス漏えい。

外出していた消費者から販売業者に「ガスが出ない」との連絡があった。調査した結果、マイコンメータは圧力低下で遮断しており、容器には十分ガスがあったので、自記圧力計で漏えい試験を行うと消費設備側での漏れであることが判った。

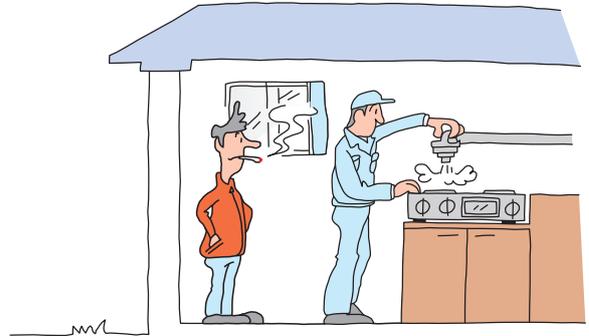
末端ガス栓でのエア抜きを部屋の中で実施。

工事事務所で配管工事を行った。工事終了後、室内が広がったので、窓を開けただけでゴムホースを使わずガス栓を開けてエア抜きをした。ガス臭がしてきたがエア抜きを続けていたところ、そばで工事人がタバコを吸って見物していた。

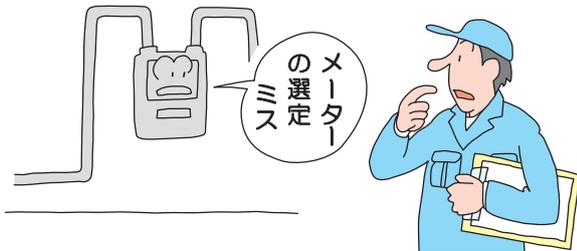
ガスメーターの能力選定ミスによるガス遮断。

メーターを交換後、消費者からガスが出ないとの通報を受け出動したところ、SBメータが合計・増加流量遮断(C表示)で遮断していた。メーター交換前は5m³/hのメーターであったが、今回4m³/hのメーターを取り付けたため合計流量オーバーで遮断した。

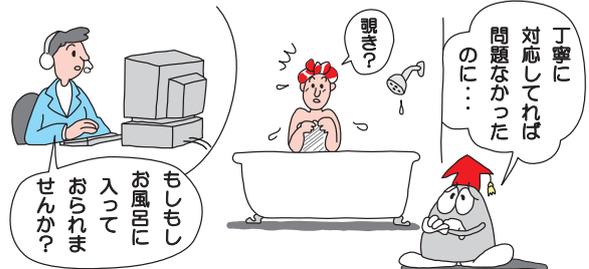
集中監視センターの説明不足により、消費者が風呂を覗かれているのではと勘違いし警察へ通報。

消費者宅から使用時間遮断予告情報が集中監視センターに入ったので、集中監視センターである旨を伝えずにガスの使用状況(お風呂に入っておられますか?)を確認したため、消費者が風呂に入っていたのを覗かれたと勘違いし、警察へ通報した。警察から問い合わせがあり、集中監視センターと緊急時連絡の説明を行い誤解を解いた。

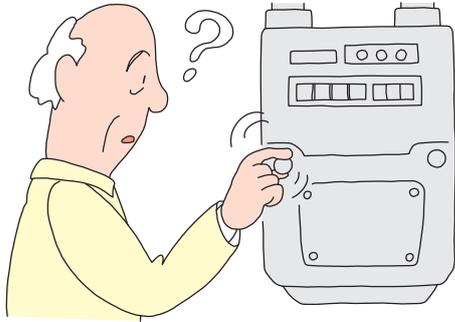
集中監視センターの遮断メーター復帰方法の説明不足。

メーターが遮断したため消費者に連絡し、メーターの遮断弁開スイッチ(復帰ボタン)の操作をお願いした。消費者は遮断弁開スイッチを取り付けているネジをドライバーで外そうとしていたので、弁開スイッチの蓋は手で回すことで外れることを説明し、操作をしてもらった。

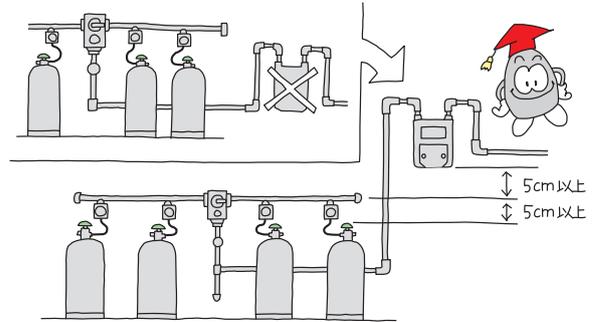
メーター取付位置が悪く容器交換時に容器がメーターに接触してメーターが遮断。

容器交換後、容器交換時等供給設備点検で異常がないことを確認したので、車に戻ろうとして何気なくメーターをみると感震器作動遮断を表示していた。メーター取付位置が低く、見逃すところであった。直ちにガス栓類をすべて閉止してもらい、メーターを復帰した。

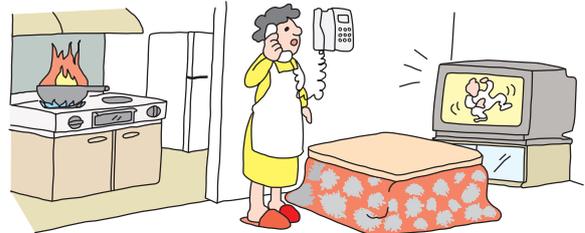
天ぷら油を火にかけたまま5～6分台所を離れた間に油から出火。

集中監視システムによる圧力低下遮断情報が集中監視センターに入り、センターからの通報により販売事業者が緊急出動。消費者が出火後すぐに気付いて火を消したものの、換気扇、末端ガス栓、こんろ等は使用不能の状態であった。

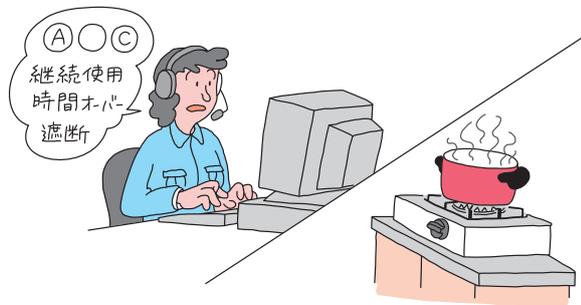
高齢者の消費者がこんろで湯を沸かしていたが、火を消し忘れて外出、集中監視システムにより遮断情報が入った。

集中監視センターでは継続使用時間の5分前に予告が入り、電話により確認しようとしたが不在の様子で応答がなく、その後遮断が確認され販売事業者に連絡した。販売事業者が客先に出向いたが不在のため容器バルブを閉止して閉栓した旨のメモを置き帰社。夕方連絡があったので点検し開栓した。

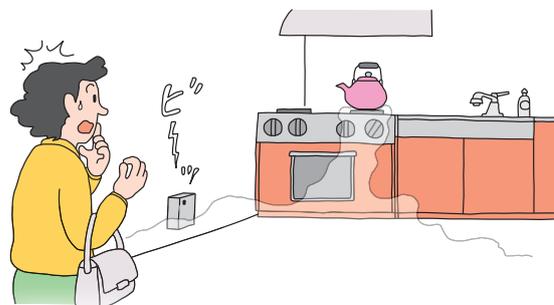
こんろのつまみが半開状態のまま消費者が1時間程度外出し、帰宅したらガス警報器が鳴っていた。

こんろ(立消え安全装置が付いていないもの)のつまみが半開きになっており、消費者が1時間程度家を空け帰宅したら警報器が鳴っていた。こんろのつまみが開いているのがわかり、止めた後、販売事業者に通報した。販売事業者は、火気の使用を禁じ、直ちに出勤してガスの滞留がないことを確認した。

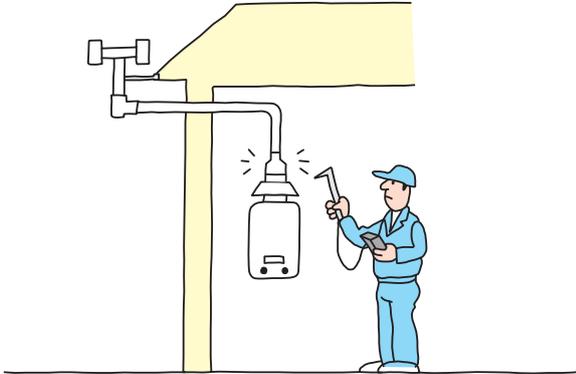
CF式湯沸器の排気筒の口径を小さくしていた。

定期消費設備調査でCF式湯沸器の排気筒を調査したところ、排気筒の口径が小さくなっていることを発見し、CO濃度を測定したところ500ppm発生していた。消費者に対し、COが発生しており、危険な状態であることを説明し湯沸器の使用禁止を通知し、その旨を販売事業者に連絡した。

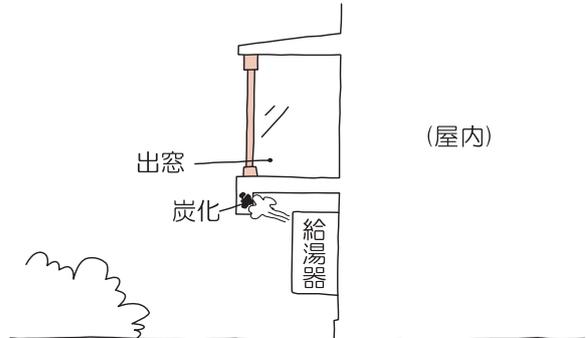
出窓の下部に設置した給湯器の排気により、建物の木質部で炭化している部分を発見した。

他販売事業者から移動してきた消費者の供給開始時点検・調査時に給湯器が設置されている出窓の木質部の一部が炭化しているのを発見した。消費者に説明をし、給湯器の設置位置の変更の承諾を得て、変更工事終了まで給湯器の使用禁止をお願いした。以上の措置を販売事業者に連絡した。

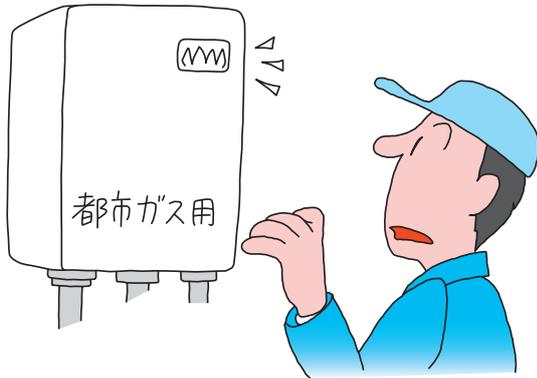
都市ガス用の湯沸器を誤って設置していた。

供給開始時点検・調査の際、都市ガス用の湯沸器の設置を発見。直ちに消費者に説明し、当該燃焼器を使用禁止とした。

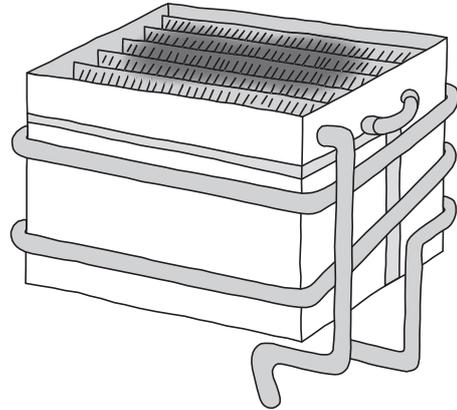
不完全燃焼防止装置の付いていない小型湯沸器からCOが発生した。

定期消費設備調査で、台所に設置した小型湯沸器のCO点検を実施したところCO濃度は800ppmを超えていた。換気が悪くフィンが目詰まりしていたので、直ちに消費者へ当該燃焼器の使用禁止をお願いし、販売事業者に連絡した。

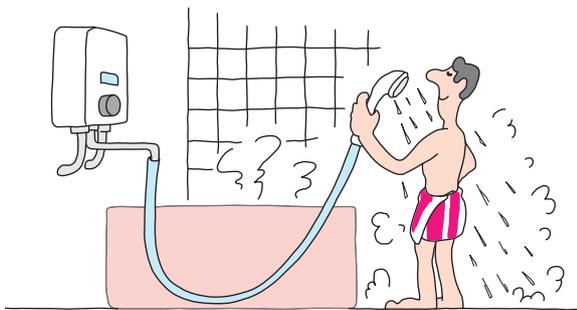
小型湯沸器(開放式ガス瞬間湯沸器)を風呂場に設置し、シャワー用に使用していた。

定期消費設備調査中、風呂場内に不完全燃焼防止装置の付いていない小型湯沸器を設置し、シャワーとして使用しているのを発見した。消費者に聞いてみると、消費者自身がリサイクルショップで購入し、取付けを行ったとのことであった。直ちに消費者へ当該燃焼器の使用禁止をお願いし、販売事業者へ連絡した。

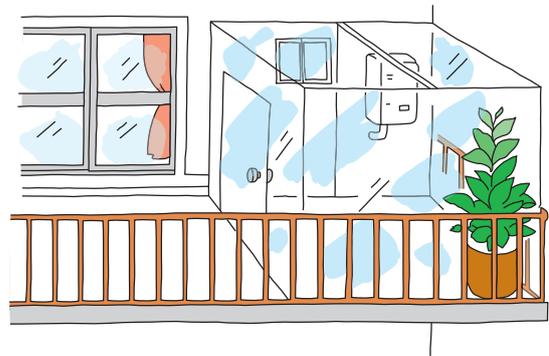
屋外設置の給湯器を壁で囲っていた。

定期消費設備調査の際、屋外用の給湯器を壁で囲い部屋として改造してあることを発見した。給湯器を取付けの際はベランダは屋外であったが、消費者が工務店に依頼し、工務店は給湯器の設置基準を知らずに改造した。消費者に説明するとともに販売事業者へ連絡した。

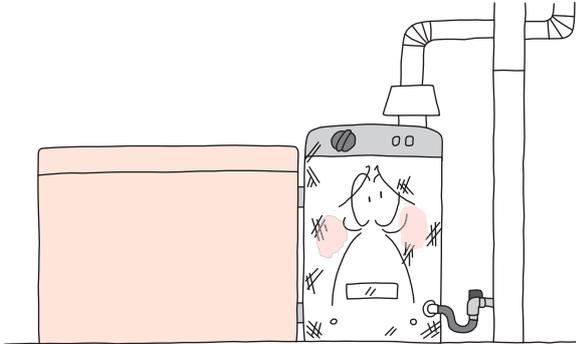
老朽化したふろがまを使用していた。

定期消費設備調査時に、点火しにくいとのことで調査してみると、20年以上使用している安全装置の付いていないふろがまであった。燃烧状態が悪く、かまの中での小爆発による膨らみもあった。

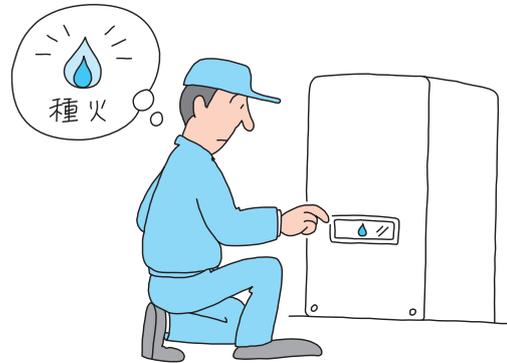
ふろがまの種火を長時間消し忘れていた。

検針時にガスメーターを確認したら、メーターが回っており消費者に確認したところふろがまの種火のつけ放しを発見した。消費者に説明すると共に事務所へ連絡した。

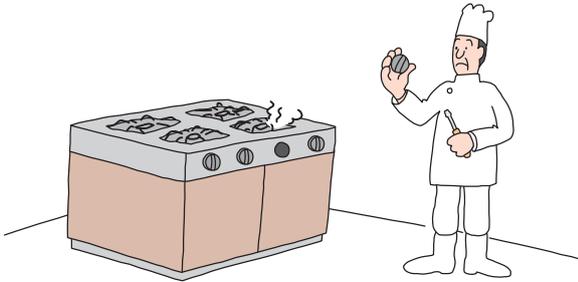
消費者が修理のために燃焼器を分解中、燃焼器から出火した。

ガスレンジの点火つまみが回りにくかったため、消費者が末端ガス栓を閉止せずにつまみを分解したところ、他のバーナーを使用していたため引火した。

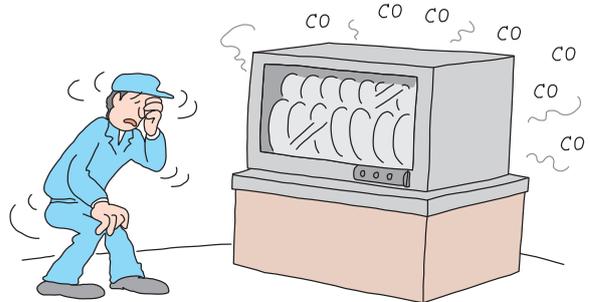
病院厨房において燃焼器使用時の給排気不良によりCO濃度が上昇した。

病院の厨房でガス臭がするとの通報で出勤し、厨房内に入ったところ食器洗浄機から赤火燃焼特有の臭いがしていた。CO濃度測定器で計測すると針が振れたので燃焼器を消し、室内の換気をするため自らも食器洗浄機の近くの窓を開け、ドアの近くまで戻ろうとしたところ急なめまいがして倒れそうになった。動悸が激しくなり立っていることが困難になった。

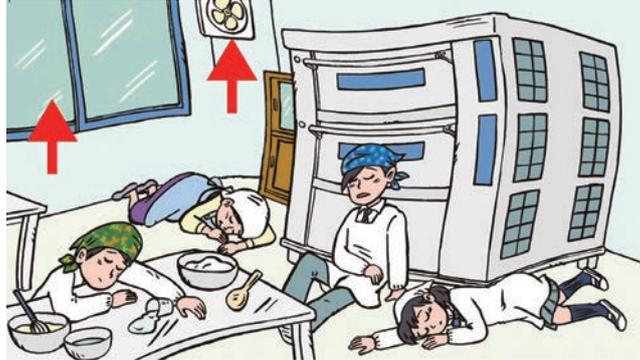
学校の調理実習室において給気不足により換気不良となったことによる排気の滞留。

学校の調理実習室において、冷房を入れ、窓を閉め切った状態で業務用ガスオープンを使用していたところ、生徒らがめまいや吐き気を訴えたため、病院を受診したところ、全員が一酸化炭素(CO)中毒と診断された。

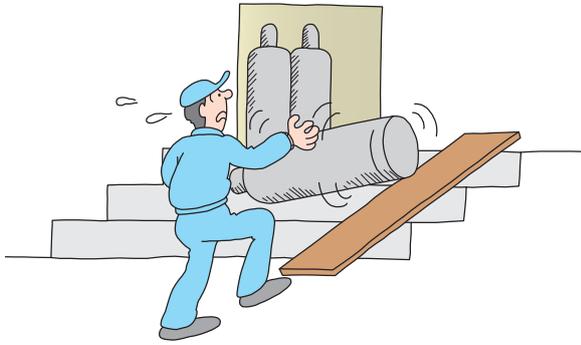
容器交換時、注意不足により容器を落下させてしまった。

マンションの階段で板を使い、容器を転がしていたら、板から外れて容器を落としてしまった。

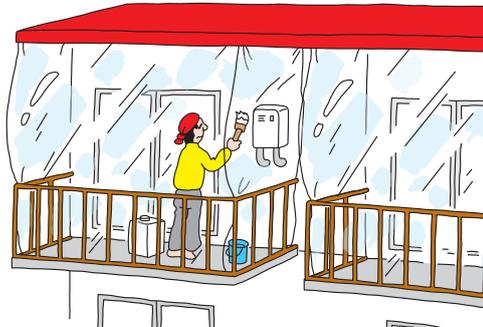
塗装工事のためベランダをビニールで覆ったことにより燃焼器からCOが発生した。

アパートの住人から湯沸器が作動しないと連絡あり出動した。アパートは塗装工事のため全部屋のベランダがビニールで覆われていたため、塗装業者が軽いCO中毒になった。

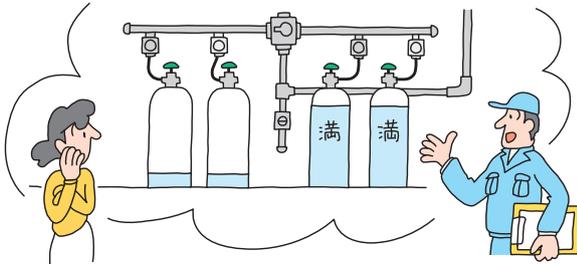
自動切替式調整器のガスの切り替わり時にガス臭がした。

消費者より湯沸器使用時にガス臭いとの通報により出勤。メーターの表示の有無を確認後、自記圧力計により調査したが異常は認められなかった。容器(50kg×4本)の残量を確認したところ、片側2本が軽く自動切替式調整器切替時のガス臭であると判断、帰社し、販売事業者に連絡した。
