災害等情報（詳報）

| 鉱 種：石灰石 | 鉱山の所在地：愛知県 | | | | | |
| 災害等の種類：（坑外）火薬類・発破のため（飛石） | 発生日時：<br>平成26年4月15日（火）<br>11時40分頃 | 罹災者数 | 死 | 重 | 軽 | 計 |

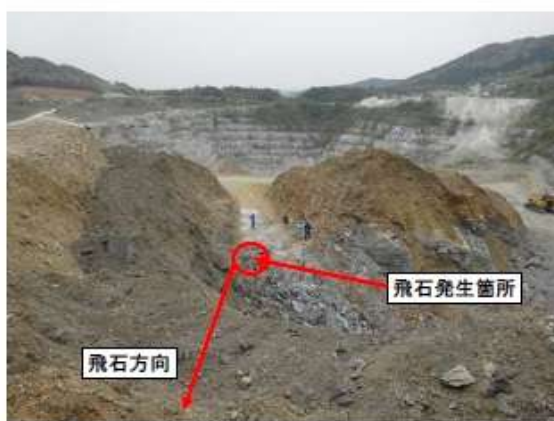
飛石箇所

| <p>【概要】</p> <p>4月15日午前11時40分、採掘場北部の48mレベルにて、発破を実施したところ飛石が発生し、発破箇所から120m（水平距離）離れた民家の屋根瓦を破損した。（瓦2枚損傷）</p> <p>また、被害を受けた民家の周囲において、握り拳大の岩石が5～6個落ちているのを確認した。</p> <p>発破は、48mレベルにおいて粘板岩を剥岩するため、ベンチ発破（下向き穿孔15孔による緩め発破）と突起箇所を破砕するための発破（水平穿孔1孔によるトー処理発破）を行った。</p> <p>水平穿孔して発破した箇所の一部に岩質が脆い部分があり、そこが噴出して飛石が発生したと推測される（発破平面図・断面図参照）。</p> | | | | | | |

西側より東側を望む

| <p>【対策】</p> <p>○現況調査、検討会等に基づき発破作業に関する作業標準書を改訂し、新たな作業標準書等に基づき発破作業員に対して再教育を行った。</p> <p>○火薬作業監督者の二重チェック体制等を徹底するため、保安規程を変更して保安管理機構を改訂した。</p> | | | | | | |
