災害等情報（詳報）

鉱種：石灰石	鉱山の所在地：山口県					
災害等の種類：坑外・落下物 又は倒壊物のため	発生日時： 平成27年12月9日(水) 13時05分頃	罹災者数	死	重	軽	計
			-	1	-	1
罹災者 年齢、職種、直轄・請負の別、勤続年数、担当職経験年数： 53歳、試錐オペレーター、請負、勤続年数・経験年数31年9ヶ月						
罹災程度：左手中指・基節骨開放性骨折、屈筋腱断裂、指動脈・神経損傷 (休業日数：61日)						
<p>【概要】</p> <p>昼休み後の12時30分から300mLベンチにて罹災者(オペレータ)と作業員A(助手)の2名で試錐調査を開始、12時45分頃削孔作業が完了しコアチューブ(ダブルコアチューブ(重さ：35kg、長さ：3.1m))の回収作業を実施していた。</p> <p>コアチューブを床面から50cmの所まで吊上げ、ビットを外し、作業員Aが動かないようにコアチューブを押えた状態で罹災者は2mのコアを取出したが、残りの1mがコアチューブ内で詰まった状況となった。</p> <p>罹災者がコアチューブを回転させながら外管をハンマーで叩いた後、最下部にある内管を叩き(計3分間)、詰まっていたコアが出てきそうな予兆があったので、コアがバラバラに壊れないようにコアチューブの先端に左手を置いた際、ロッドスイベルとセジメントチューブ(重さ：15kg、長さ：1.65m)の接合部(ねじ式)が外れ、コアチューブとセジメントチューブが落下し、コアチューブ先端と床(木製架台)との間に挟まれ左手中指を被災した。</p>						
<p>【原因】</p> <p>○当日ロッドスイベルとセジメントチューブは、接合部(ねじ式)に損傷などの異常はなく、今までの作業通り手で締付けられていたが、12月15日に手で締付けられていた状況を再現しコアチューブの外管を叩いたところ約2分30秒で接合部が緩むことが実証された。</p> <p>上記を主原因として、今回の災害の原因を下記の通りとした。</p> <p>①締付け不足があり、ロッドスイベルとセジメントチューブの接合部がコアチューブをハンマーで叩いているうちに緩んだ。</p> <p>また、コアチューブが落下すると想定していなかった。</p> <p>②コアチューブを吊下げたまま、コアの取出し作業を実施した。</p> <p>③手をコアチューブ先端に置いたまま、コアの取出し作業を実施した。</p> <p>④コア詰りの対処方法(作業基準書)に不備があった。</p>

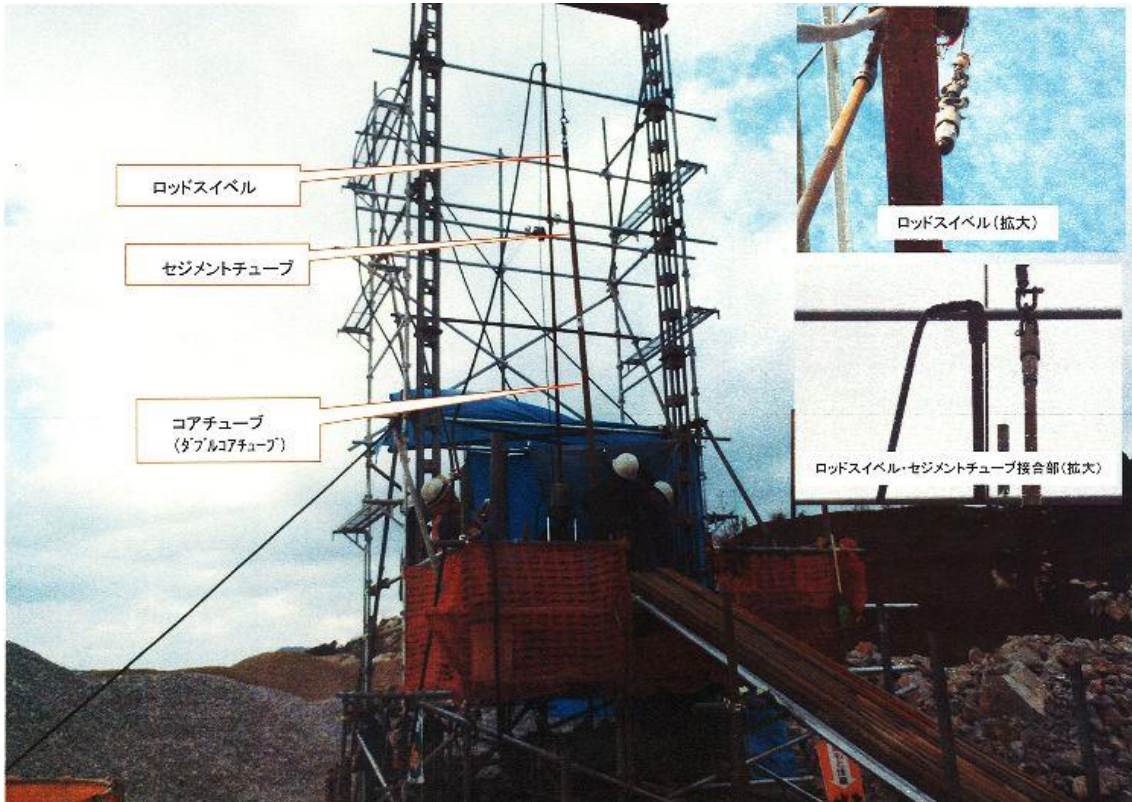
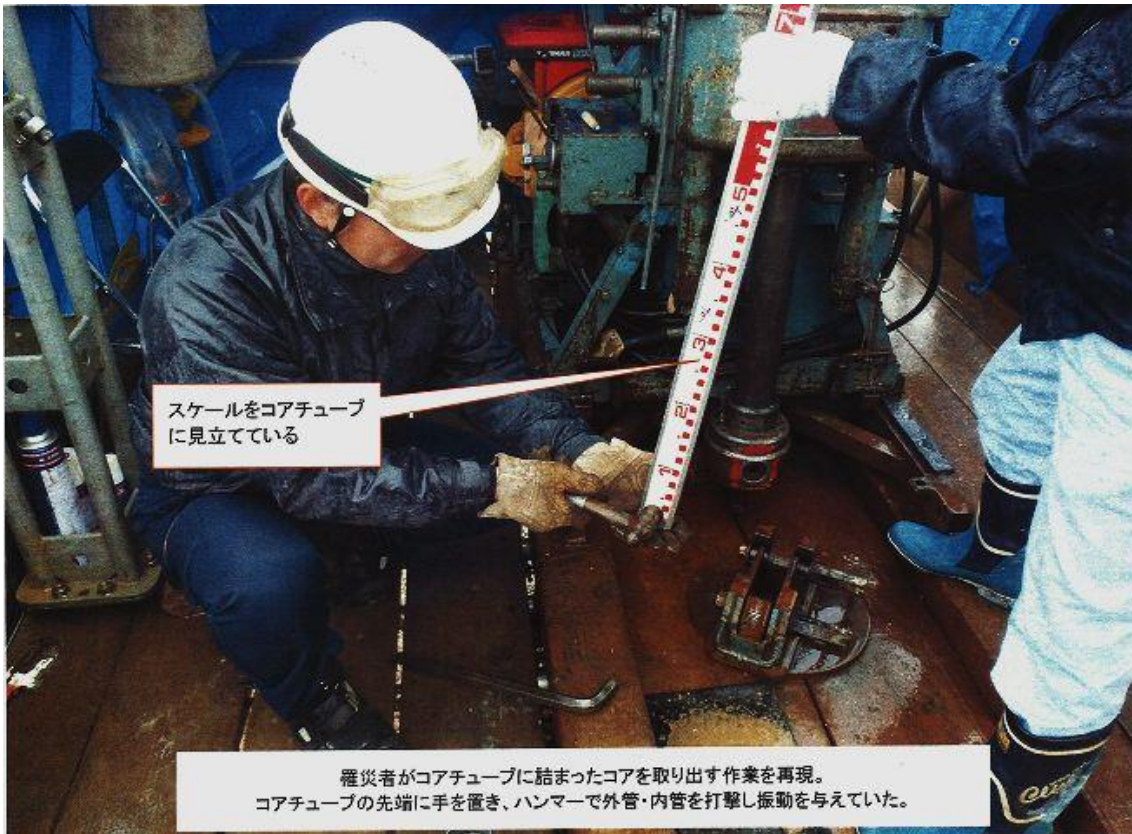
災害発生状況(1 → 2 → 3 → 4)

<p>【対策】</p> <p>①ロッドスイベルとセジメントチューブをパイプレンチで締付ける。</p> <p>また、ロッドスイベルとセジメントチューブ接合部の対角2箇所に赤・白等の異なる色のチョークで合マークを施し、緩みがないことを確認できるようにする。</p>

<p>②コアチューブを吊下げたままではなく、斜めに固定できる作業台を設け、コアチューブを取出す。</p> <p>③手をコアチューブの先端に置くことがないように、取出し作業時にコアの受皿を使用する。</p> <p>④作業基準書に上記①～③の措置等を踏まえたコア詰り時の対処方法を追加し、作業員に教育・指導を行う。</p>
<p>【参考情報等】</p> <p>○コア取出し作業は、事前に危険予知やリスクアセスメントを行う等、十分に安全な方法と手順により実施しましょう。</p> <p>○鉱山保安法令及び労働安全衛生法令における参考規定は以下のとおりです。</p> <p>< 鉱山保安法令 ></p> <ul style="list-style-type: none">・施設の維持に係る鉱業権者の義務（鉱山保安法施行規則第12条）
<p>【お問い合わせ先】</p> <p>中国四国産業保安監督部 鉱山保安課 久保</p> <p>電話番号：082-224-5755</p>
