災害等情報（詳報）

| 鉱 種： 石灰石 | 鉱山の所在地： 岡山県 | | | | | |
| 災害等の種類：<br>(坑外)発破又は火薬類のため | 発生日時：<br>平成30年1月29日(月)<br>16時00分頃 | 罹<br>災<br>者<br>数 | 死<br><br>— | 重<br><br>— | 軽<br><br>— | 計<br><br>— |

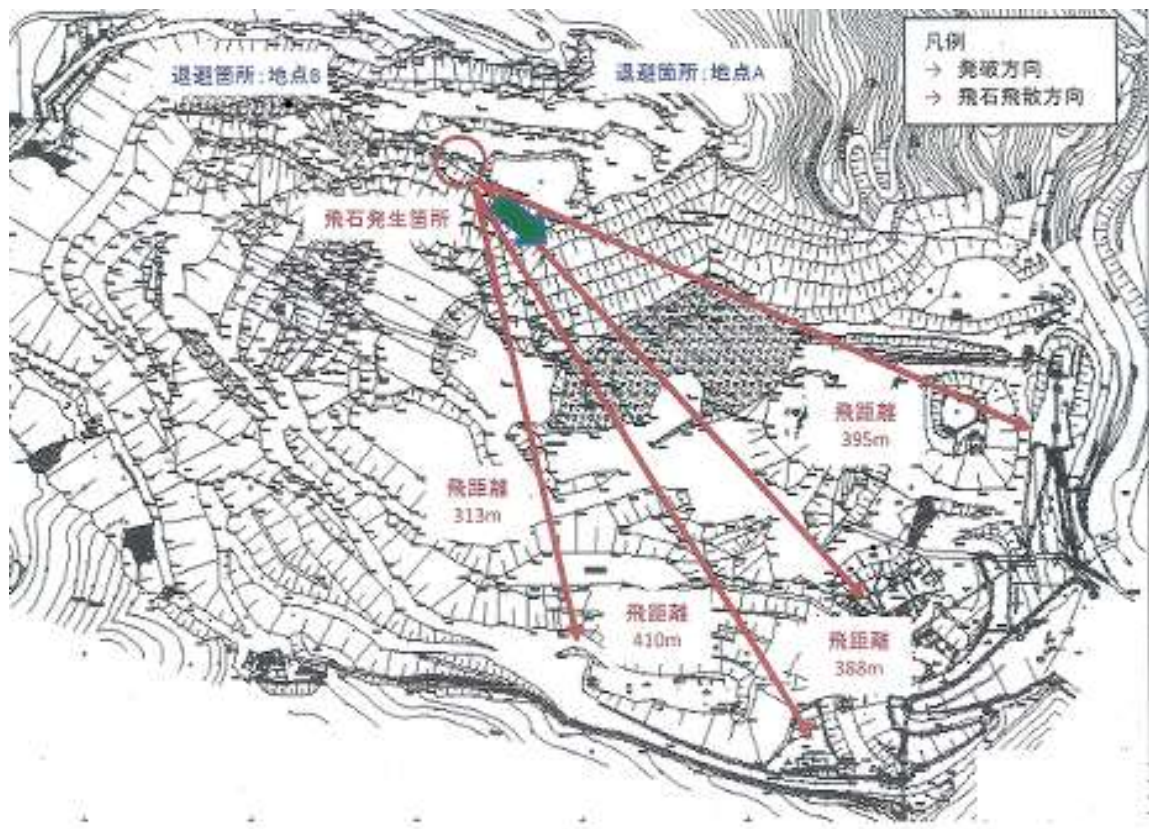
災害発生箇所位置図

| <p>朝8時のミーティングにおいて、発破予定箇所、発破時間及び退避箇所を周知し、8時30分頃に担当スタッフ及び装薬担当で露天採掘場内の399mL切羽の発破箇所の発破孔を選定・マーキングをした。13時頃に穿孔が終了し、13時30分頃から15時頃まで装薬を行った。16時頃、発破(穿孔長7.5m×9孔、いずれも縦孔)を行ったところ、異常音があった。</p> <p>その後、採鉱詰所に駐車してあった協力会社社員の車両3台破損、第2プラントの1次スクリーン建屋貫通等の物損の報告があり、飛石の発生を確認した。社有地内を確認したところ、鉱石が南東方向に飛散し、最長水平飛距離は約410mであった。</p> | | | | | | |

| <p>【対策】</p> <ol style="list-style-type: none"> <li>1. 発破作業に関する作業標準書の見直し。(発破設計・穿孔・装薬における注意事項及び確認手順、記録方法)</li> <li>2. 発破時の退避及び警戒方法に関する作業手順書の見直し。(具体的な退避及び警戒方法等を明記)</li> <li>3. 発破関連作業の再教育を実施する。</li> </ol> | | | | | | |
