## 災害等情報（詳報）

| 鉱 種：石灰石 | | 鉱山の所在地：岩手県 | | | | | |
| 災害等の種類：坑外・取扱中の器材鉱物等のため | 発生日時：平成31年2月1日（金）8時30分 | 罹災者数 | 死 | 重 | 軽 | 計 | |

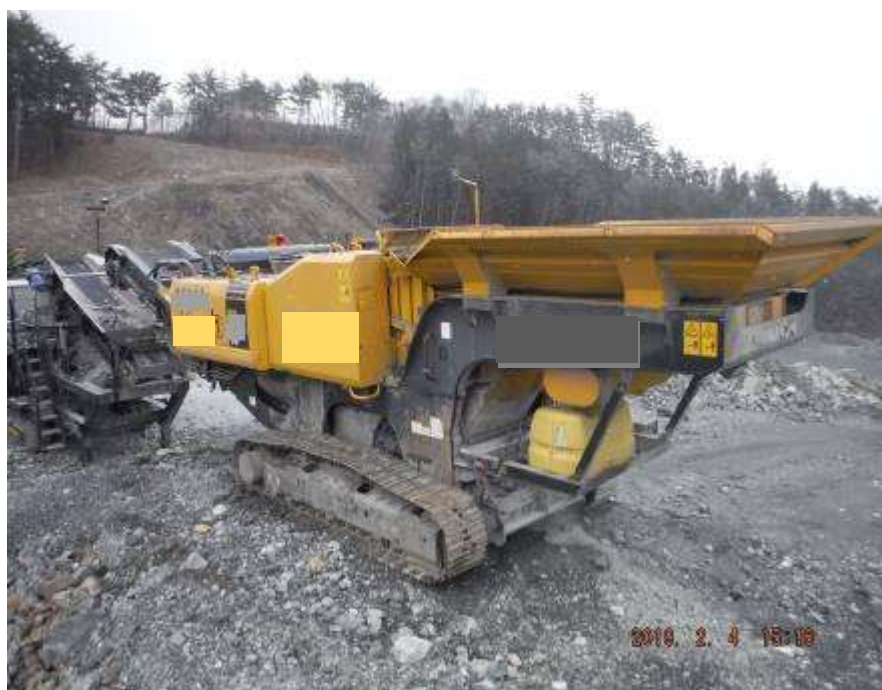
図 4. 移動式クラッシャー全体

| <b>【概要】</b><br><br>作業員A（罹災者）は、2月1日（金）午前8時30分頃、当日の作業指示を受け、移動式クラッシャーの始業点検を単独で行っていた。<br><br>作業員Aがエンジンオイル等を確認するためエンジンルームのボンネットを開けて点検作業を行っていたところ、ボンネットが強風に煽られて突然閉まり、左腰付近に当たり罹災した。<br><br>なお、当日は強風注意報が発令中だった。 | | | | | | | |
| <b>【原因】</b><br><br>1. ボンネットを起こした際に倒れなかったため固定されたと思い、また、短時間の点検中に強風で倒れてくるとは思わず、閉まり防止の措置をせずに始業点検作業を行った。<br><br>2. ボンネットダンパーのガスが抜けていたため、ボンネットの重さを十分に支えられなくなっていた。<br><br>3. 正常時のボンネットダンパーの作動状態を知らなかったため、不具合（ガス抜け）に気付けなかった。<br><br>4. 当該の移動式クラッシャーのボンネット部に閉まり防止のロック機構がついていなかった。<br><br>5. 他のオペレーターもボンネットダンパーの作動状況が不良だと認識していなかったため、設備の不良が放置されていた。不具合箇所を抽出させるための管理が不足していた。 | | | | | | | |

| <b>【対策】</b><br><br>1. ボンネットダンパーを新品に交換する。<br><br>2. ボンネットダンパーを新品に交換後、正常時のダンパー作動状態をオペレーターに周知・教育する。 | | | | | | | |

3. 全重機のボンネット等ロック機構（閉まり防止）の有無を確認し、無い重機に対しては設備を追加する。
4. 重機月例点検表にダンパー、ロック機構を管理項目として盛りこむ。又、不具合箇所の情報を共有するために、ホワイトボード等に各重機の状態を示した「不具合摘出表」を運用・管理する。
5. 毎月の職場毎のゼロ災グループミーティング時に危険予知訓練を実施し、危険に対する感受性を高める。
