災害等情報（詳報）

| 鉱 種：金・銀 | | 鉱山の所在地：鹿児島県 | | | | |
| 災害等の種類：<br>坑外・火災 | 発生日時：<br>令和2年10月16日（金）<br>15時15分頃 | 罹災者数 | 死 | 重 | 軽 | 計 |

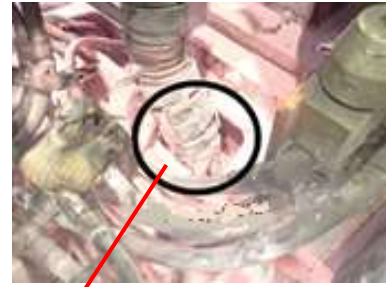
火災部分(左前輪付近床面)

| <b>【原因】</b><br>ガス溶断作業によって高温となった鉄製のプレートに、冷却水置場に置かれていた20リットルのポリタンクに入っていた液体をかけたところ、中身が灯油であったため、灯油が発火点に達して出火した。<br><br>ポリタンクの灯油は部品洗浄用として使用されており、本来、坑外重機修理工場外の専用置場（危険物保管箇所）に戻されるべきであった。しかしながら、火災発生以前の部品洗浄作業にて灯油を使用した別の作業員が、灯油を専用置場に戻さず、当該冷却水置場付近に置いたため、溶断作業を行った作業員は中身が水であると思い込み使用した。<br><br>なお、危険物の取扱いについては、使用後指定保管場所に保管すること、保管容器を他の種類と使い回しをしないこと等明確なルールが決められていなかった。 | | | | | | |

誤って灯油を上部からかけたため溶断部分で発火、床面でかけた灯油が燃え上がった。写真右の消火器は消火に使用したもの、床面のピンク色は消火剤。

| <b>【対策】</b><br>○危険物（灯油、油脂類）の運搬及び保管容器について、専用の容器を用いること、容器の使い回しを行わないこと、容器に中身の種類を明記すること及び危険物使用後は貯蔵指定箇所に保管することを防火管理マニュアルに明記。<br><br>○溶接溶断作業手順に、「溶接・溶断部を冷却するための水は専用の容器に溶接・溶断作業者自身が準備し、前回使用分の残り水は使用しない」ことを追記。<br><br>以上について、労働者へ周知した。 | | | | | | |
