「低価格・高リスク」の非純正バッテリーに注意

～建物が全焼に至った火災も～

近年、繰り返し充電して使用できる「リチウムイオン電池搭載製品」は、私たちの生活に欠かせないものとして普及が進んでいます。その一方で、安価で入手しやすい「非純正バッテリー」で火災を伴う事故が多く発生しています。これを踏まえ、経済産業省は、「非純正バッテリー」に潜むリスクを伝え、注意喚起します。

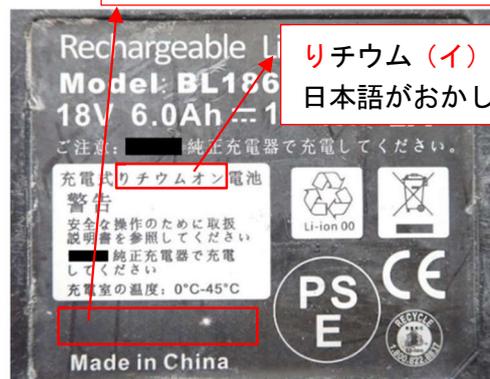
非純正バッテリーの表記例（イメージ）

事業者名が記載されていない。

リチウム（イ）オン
日本語がおかしい。

- 純正品に比べて極端に安くなっていないか
- 事業者の連絡先が正しく記載されているか
- 製品説明の日本語がおかしくなっていないか
- PSEマークに事業者名が併記されているか

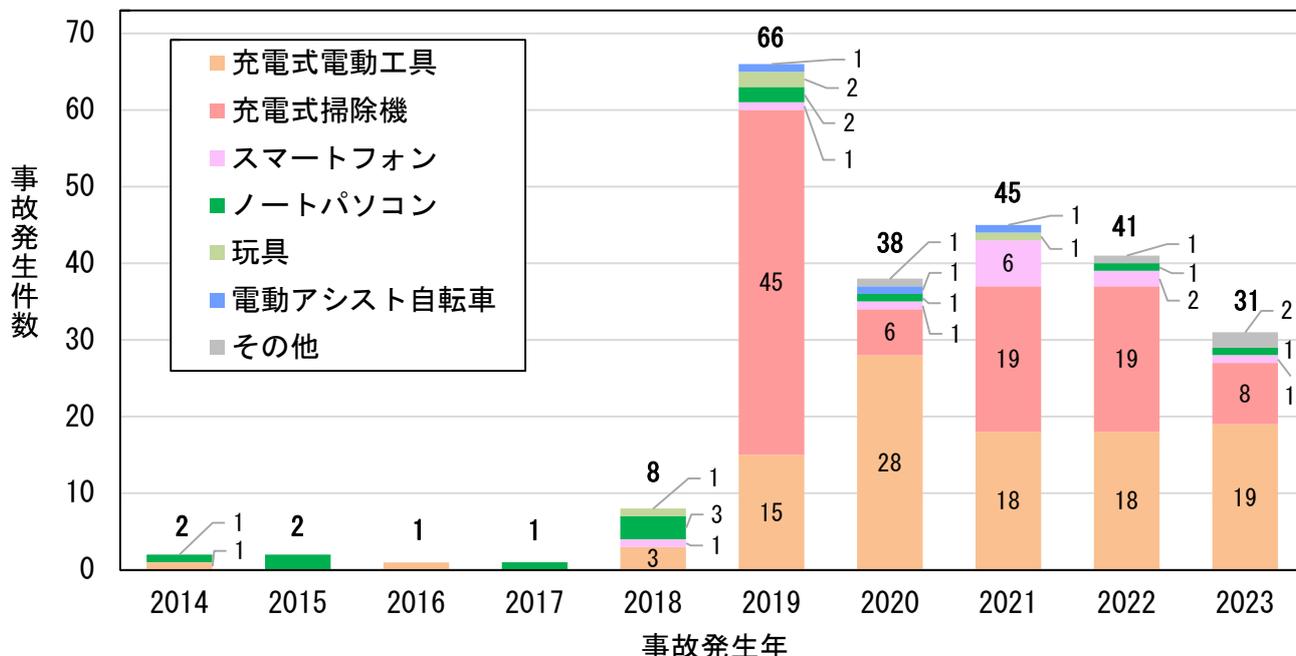
図1: 年ごとの事故発生件数

「非純正バッテリーによる事故」235件について、図1に「年ごとの事故発生件数」を示します。「充電式電動工具」と「充電式掃除機」の品質に問題のある非純正バッテリーが2018年頃から市場に多く流通したことで、2019年に事故件数が急増し、2020年以降も横ばい傾向にあります。

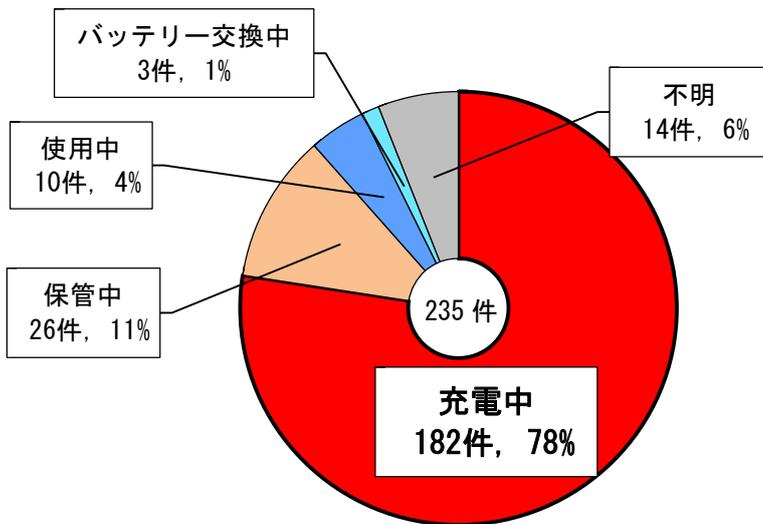
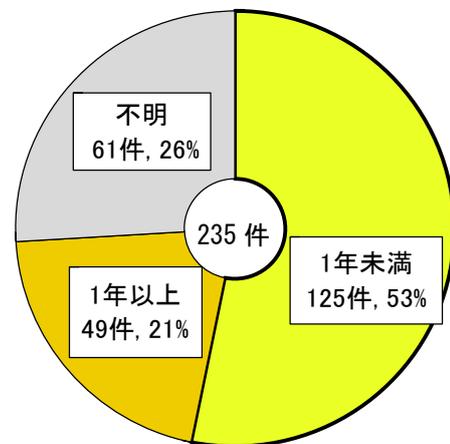
「非純正バッテリーによる事故」235件について、図2に「事故発生時の使用状況」を、図3に「事故発生時の使用期間」を示します。使用状況では充電中の事故が約8割と最も多く、使用期間では1年未満での事故が半数以上（53%）となっています。

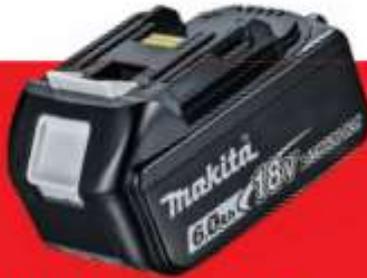
外観上純正品に似た「模造BL1860B」が、市場に出回っております。

マキタ純正BL1860B	模造BL1860B
社名ロゴの フォントが違う

マキタ純正品に非常によく似た模造品・非純正品が流通していることが判明致しました。安全に商品をご使用頂くために、マキタ純正の電池パックのご使用を改めてお願い致します。当社では非純正の電池パック、リサイクル修理された電池パックのご使用に起因する事故・故障につきましては、一切の責任を負いかねますのでご了承お願い致します。

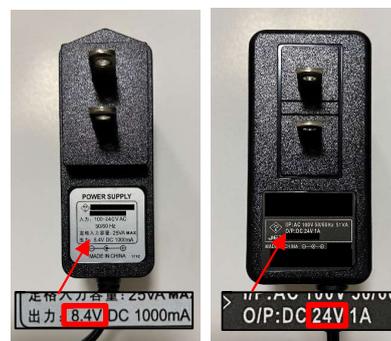
類似の形状でも出力電圧の異なる充電器（例）

充電器は、それぞれ充電条件などの仕様が異なりますが、充電器と機器をつなぐプラグの形状は同じものも多く、他製品に付属していた充電器でも接続できてしまうことがあります。特に付属の充電器よりも高い電圧の充電器に、リチウムイオン電池搭載製品をつなぐと、バッテリー内部の電池セルが過充電状態となって、発火や破裂などの事故に至るおそれがあります。充電の際は、出力電圧などの適切な充電条件を確認し、仕様の異なる充電器を誤って接続しないようにしましょう。
