エアコンクリーニングに携わる皆様へ

# 誤った エアコン クリーニングで 発煙・発火事故が 発生しています!

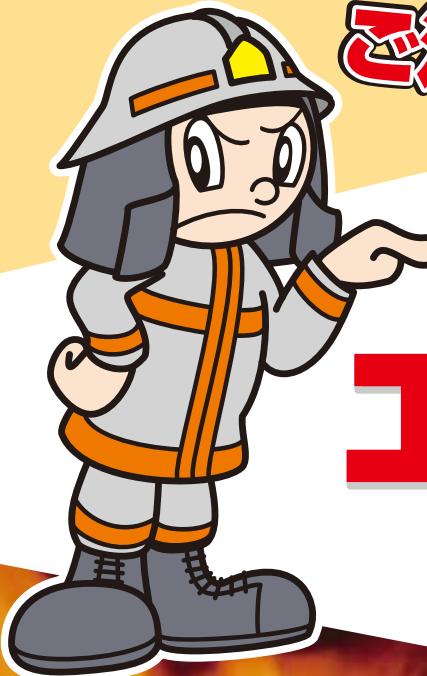
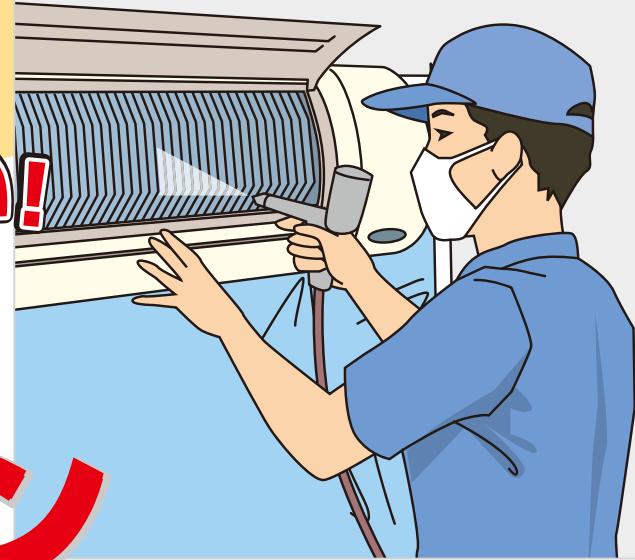
エアコン内部には電源配線や電源基板等の電装部品があるため、洗浄液などの導電性の液体が電装部品に付着すると、トラッキング現象が生じて異常発熱します。最悪の場合は、発煙・発火事故につながるおそれがあります!!

(トラッキング現象とは、蓄積されたホコリが湿気を帯びた場合に漏電し、経時と共に沿面放電の後、炭化部から発火する現象)

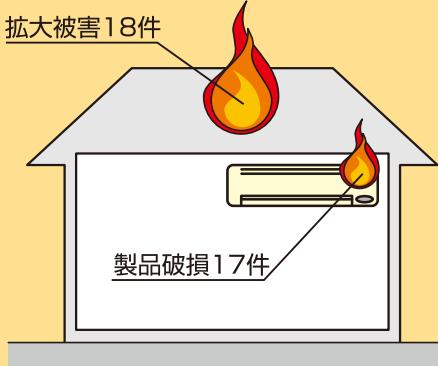
NITE(独立行政法人製品評価技術基盤機構)に寄せられた、平成21年度～平成25年度に発生したエアコン事故の中で「**洗浄液や結露水等の液体が機器内部に付着してトラッキング現象が発生してショートした**」が35件発生しています。その内、製品本体だけではなく、周囲の製品や建物などにも被害を及ぼす拡大被害が18件、製品破損が17件発生しています。

- 事故内容：エアコン及び設置場所の周辺を焼損する火災が発生した。
- 事故原因：エアコンのファンモーターコネクタ部の電源端子間が焼損していた。ファンモーターには、クリーニング溶剤に含まれる成分が付着していた。エアコンクリーニング時の溶剤がファンモーターコネクタ部に付着したことによりトラッキング現象が発生し、出火したものと推定される。

エアコン洗浄は、エアコンの機種ごとに適切に洗浄してください。

- 電気部品、ファンモーターなどには“絶対に”洗浄剤がかからないようにしてください
