エアコン取付工事に携わる皆様へ

**ご注意ください!**

**発煙・発火事故が  
発生しています!**

# このような事故が起きています！

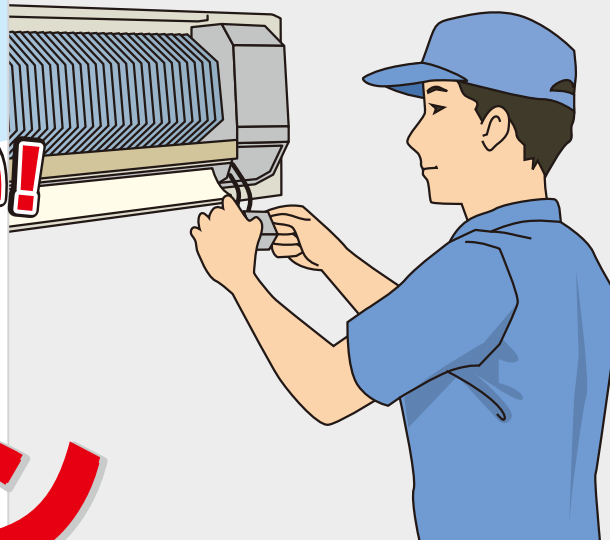
NITEによる再現実験の様子

ねじり接続したエアコン電源コードからの出火再現テスト

エアコンの取付工事で、電源コード類の改造や不適切な修理、接続（ねじり接続、延長コードとの接続 等）によって、電源コード類が異常発熱します。  
最悪の場合は、発煙・発火事故につながるおそれがあります。

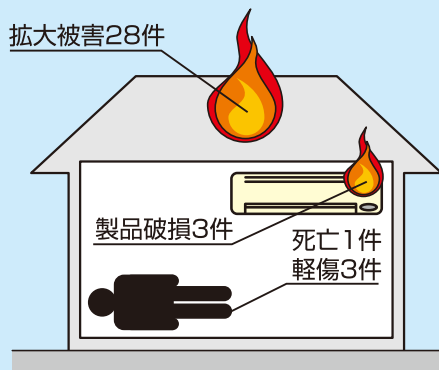
NITE(独立行政法人製品評価技術基盤機構)に寄せられた、平成21年度～平成25年度に発生したエアコン事故の中で「**電源コード類の改造や不適切な修理、接続(ねじり接続、延長コードとの接続等)による異常発熱・発火**」が35件発生しています。その内、人的被害である死亡が1件、軽傷が3件、製品本体だけではなく、周囲の製品や建物などにも被害を及ぼす拡大被害が28件、製品破損が3件発生しています。
