# 住宅設備に関する 電気工事 ここにご注意!

注意!! 誤った電気工事で  
発煙・発火事故が  
発生しています!

経済産業省

nite

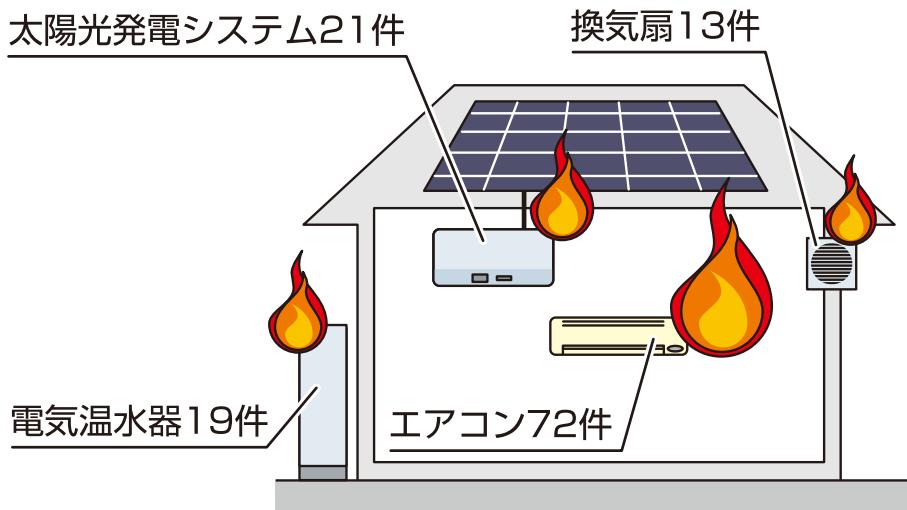
## 火災事故の概況

NITE(独立行政法人製品評価技術基盤機構)に寄せられた、平成17年～平成26年に発生した業者の設置・施工・修理の不良に起因する住宅設備の火災事故のなかで、「エアコン」が最も多く72件発生しています。その他では、「太陽光発電システム」が21件、「電気温水器」が19件、「換気扇」が13件発生しています。
