平成30年北海道胆振東部地震に伴う 大規模停電に関する検証委員会 中間報告（概要）

2018年10月25日

平成30年北海道胆振東部地震に伴う大規模停電に関する検証委員会

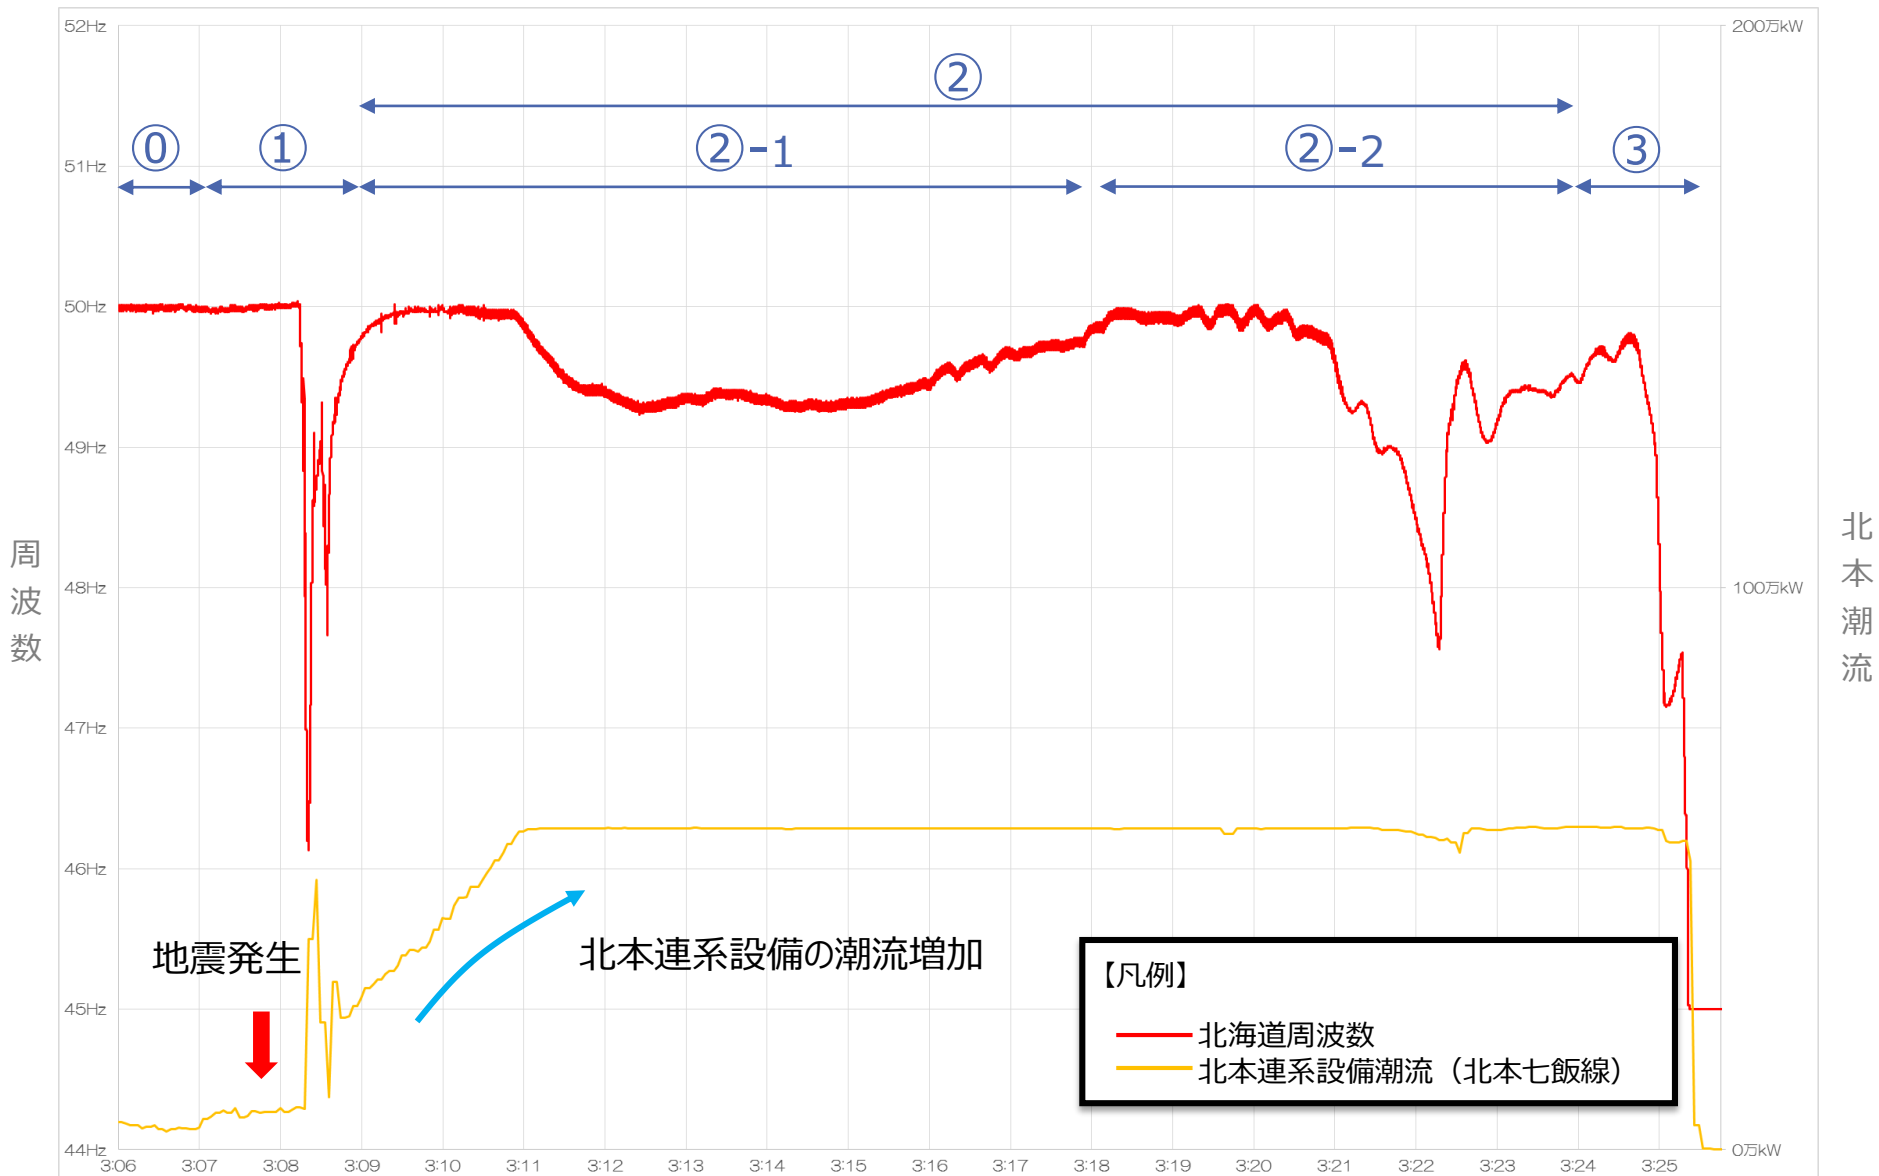
■ 周波数が大きく変動した①～③内の事象について個別に確認。

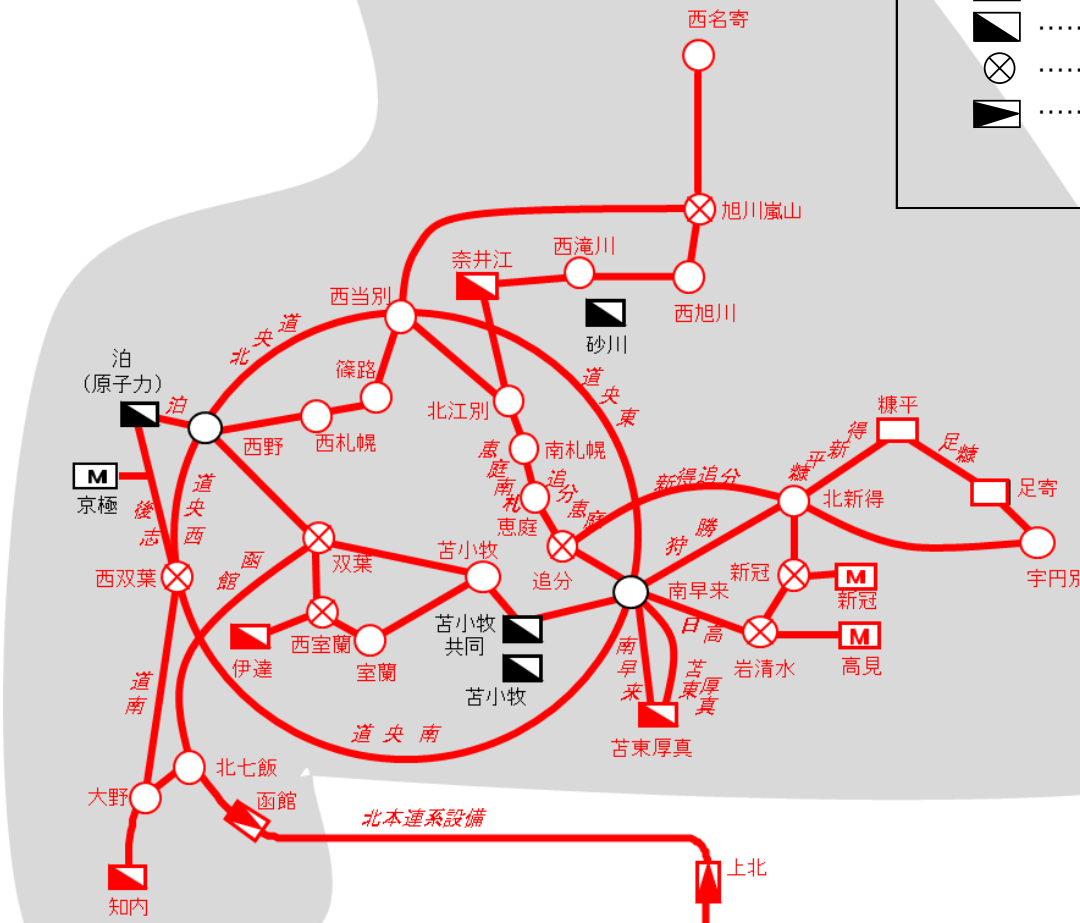
北海道エリアの総需要3,087MW(発電端)

- 発電機の運転状況は右表のとおり。
- 火力発電所の一部は、深夜需要に合わせて停止しており、短時間での起動が出来ないことから翌日の需要カーブに合わせて
 - ・ 砂川3・4号機、奈井江2号機を順次起動
 - ・ 伊達1号機や音別1・2号機は停止を継続する計画であった。
- 火力発電所の出力は、メリットオーダー順に発電しており、苫東厚真を高出力、その他の火力は最低出力としていた。

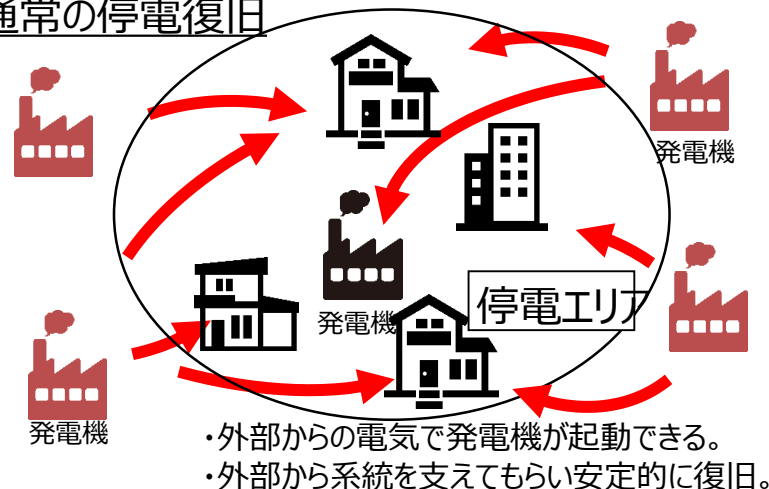
通常の停電復旧

- 中給は、発電機並列等の状況から供給力を算出し、供給支障の解消を系統制御所（系制）に指令
- 系制は、ブラックスタート系統の負荷供給による周波数・電圧変動を考慮しおよそ3,000kW単位で送電

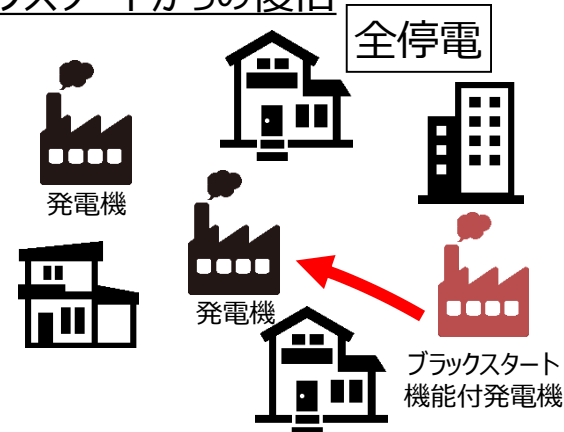
ブラックスタートからの復旧

- ブラックスタート機能が付いた一部の発電機から、少しずつ周囲の発電機を起動させる。
- 系統が極めて小さく、少しの動揺で系統が大きく変動し不安定。

- 1回目のブラックスタートでは、手順書どおり、火力、原子力発電所の保安用所内電源や発電機を起動するための所内機器への電源確保に向けて復旧を進め、泊発電所の3号主要変圧器に送電したところ、大電流が流れ、その影響と想定できる異常電流で、南早来・北新得変電所で分路リアクトルが停止した。
- 分路リアクトル停止後の電圧上昇に伴って、道央西幹線、狩勝幹線で地絡事故が発生した。同時刻、高見発電所他で事故電流を検知して発電機が停止した。
- 2回目のブラックスタートでは、大電流が発生した主変圧器を使わず予備変圧器のみで所内電源を供給し、その後も適切に系統を拡大し、供給力を確保した。
