2018年10月25日
第2回 レジリエンスWG

北海道胆振東部地震に伴う 苫東厚真発電所・道東に至る 送電線の事故・復旧状況について

北海道電力株式会社

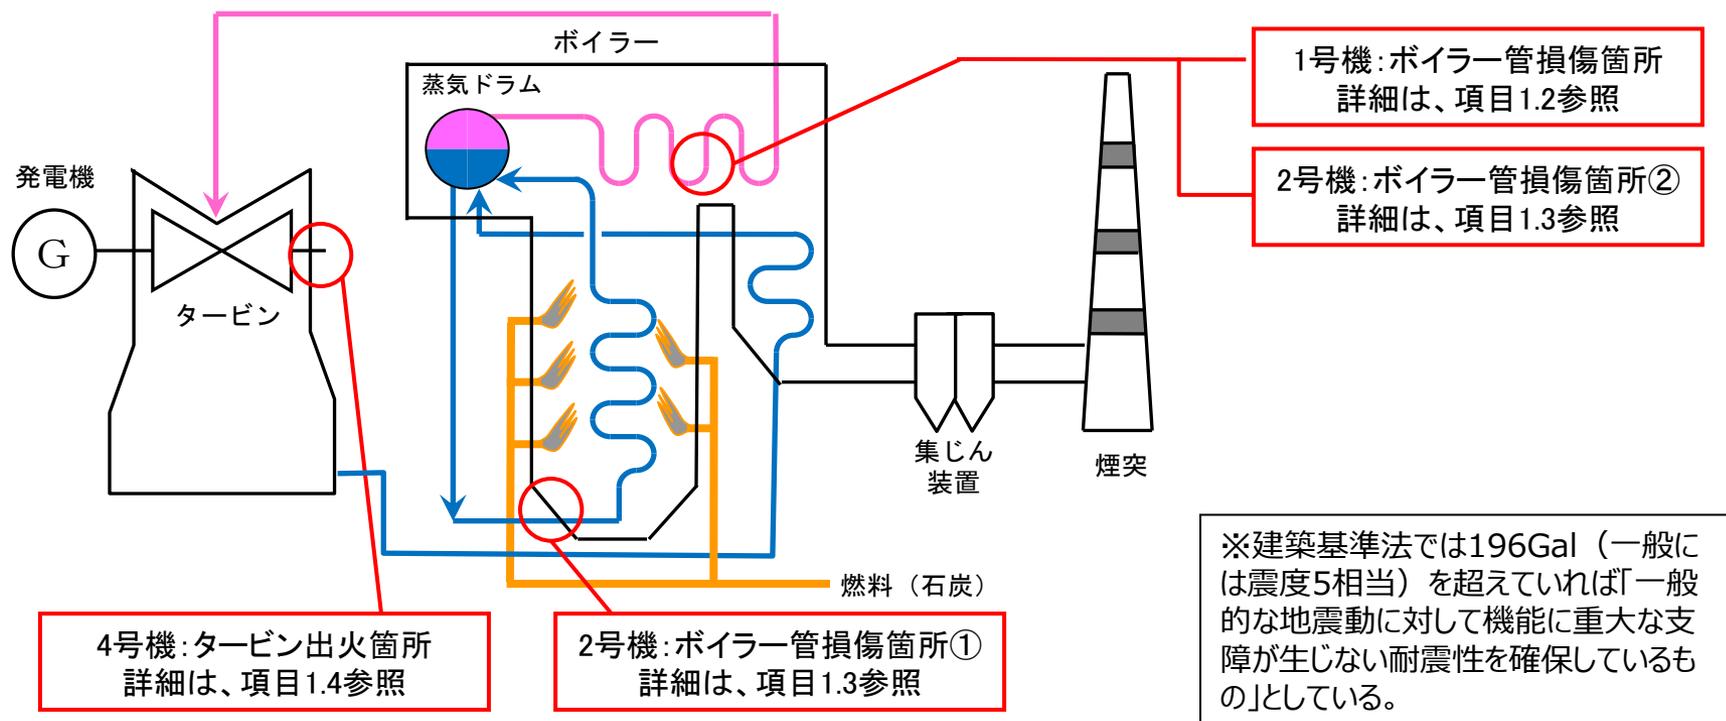
1.1 苫東厚真発電所の主な設備被害状況

- 火力発電所では、定期的な点検・補修や日常的な巡視・点検等により不具合の未然防止と早期発見に努めています。
- 地震により、苫東厚真発電所 1・2号機でボイラー内蒸気配管の損傷、4号機でタービン出火を確認しました。
- 苫東厚真発電所の主要な発電設備は、地盤等を考慮して耐震設計値を235Gal程度※（一般には震度5相当）として建設しているが、今回の地震は当社地震計で水平合成加速度386Gal（一般には震度6弱相当）を記録しており、耐震設計値を上回る地震であるため、未然に損傷等を防止できるものではありませんでした。

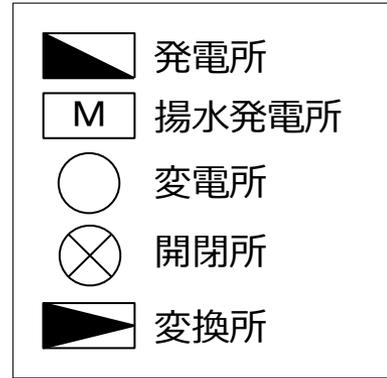
(基幹送電線系統図)

①～⑤はスライド8の事故箇所

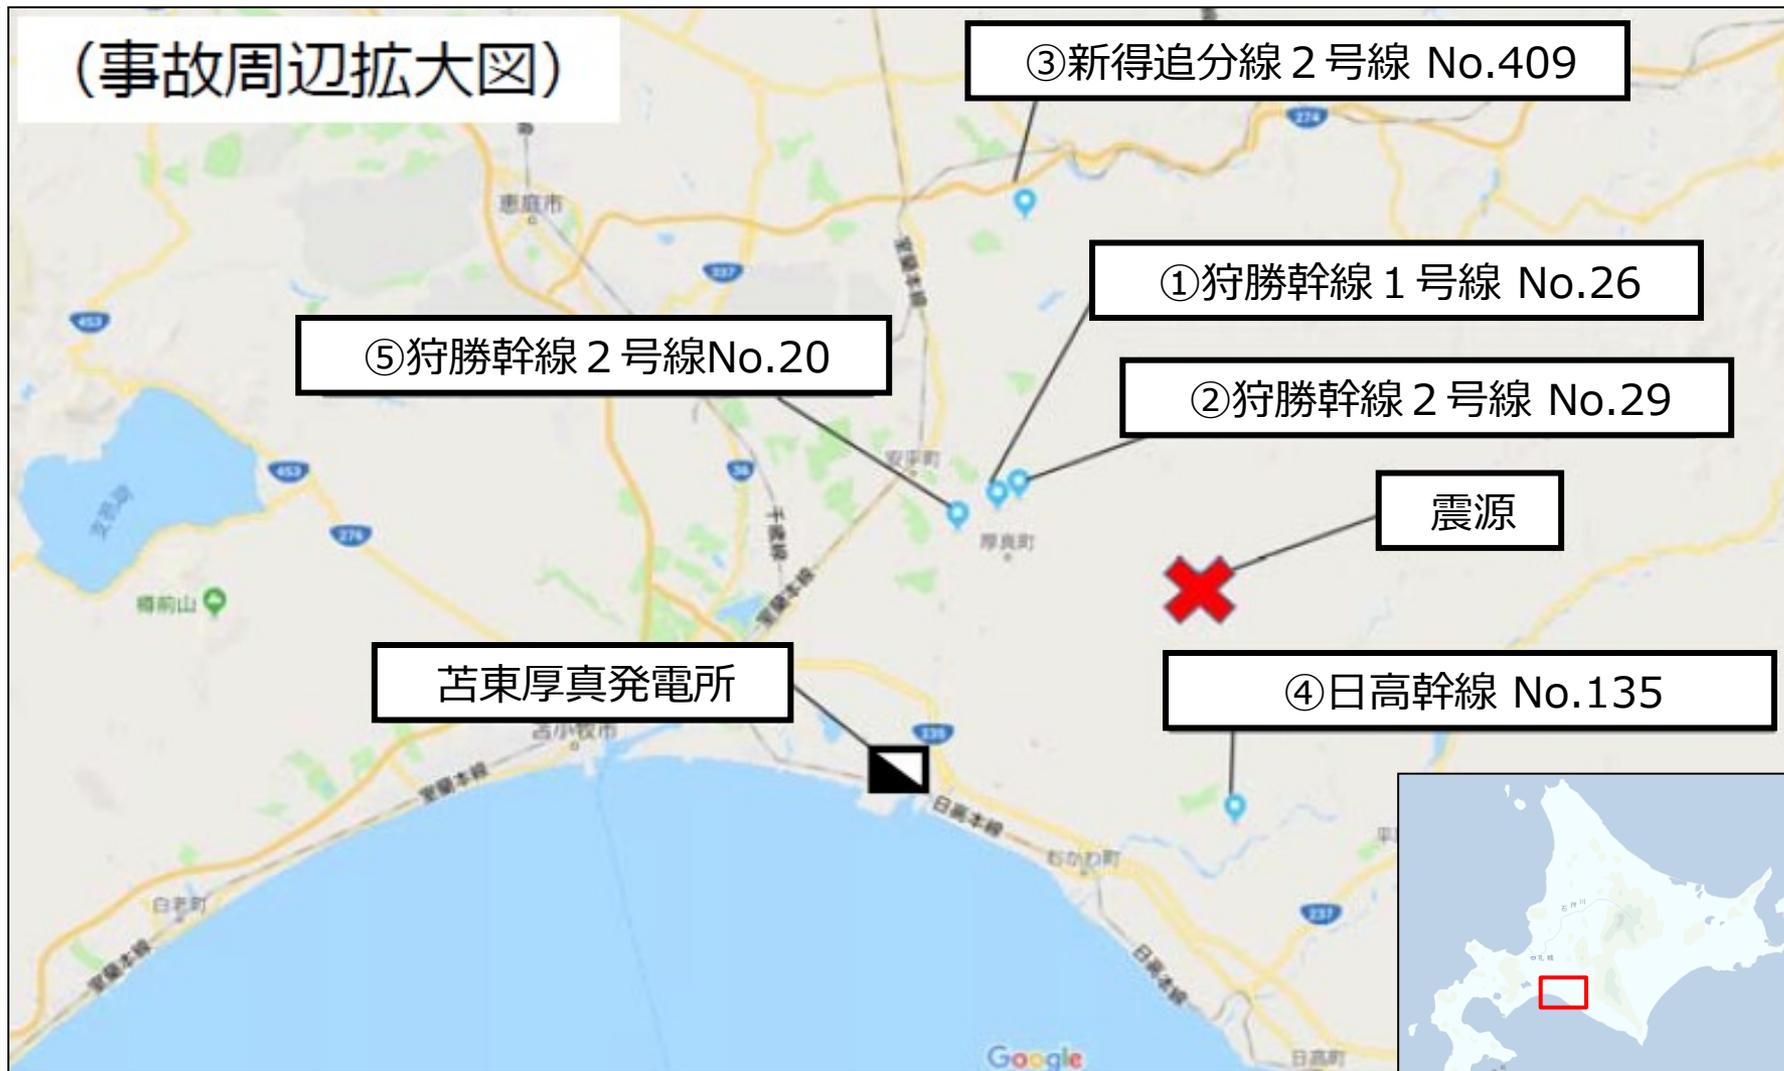
道東エリアに至る送電線事故は下表のとおりであり、事故除去のため、送電線保護継電装置が動作し通電を停止しましたが、約1分後に低速再閉路※¹装置により自動復電しました。

線路名・回線 (事故順)	支持物番号 (事故箇所)	発生時刻	事故内容	備考
①275kV狩勝幹線 1号線	No.26	3時 8分17秒	1線地絡 上線：電線と架線金物等にアーク痕	
②275kV狩勝幹線 2号線	No.29	3時 8分17秒	1線地絡 上線：電線と架線金物等にアーク痕	※ ²
③187kV新得追分 線2号線（電源 開発株）	No.409	3時 8分19秒	2線地絡 上線・中線：電線と架線金物等にアーク痕	※ ³
④187kV日高幹線	No.135	3時 8分21秒	1線地絡 上線：電線と架線金物等にアーク痕	
⑤275kV狩勝幹線 2号線	No.20	3時 8分25秒	1線地絡 上線：電線と架線金物等にアーク痕

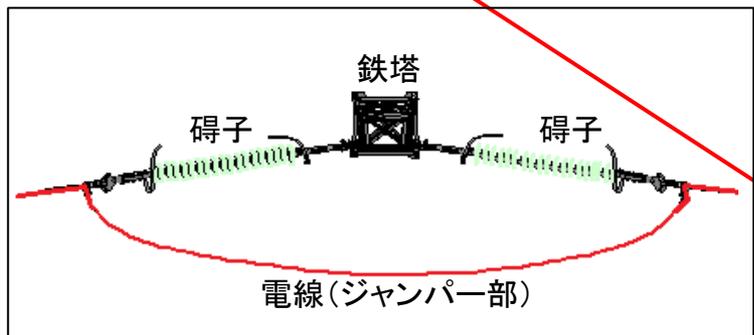
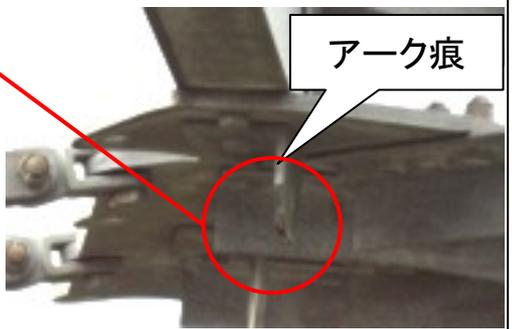
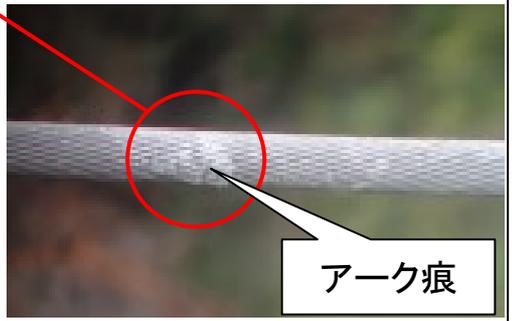
275kV狩勝幹線

送電線事故の原因は、地震動により電線（ジャンパー部）と架線金物等が接近したことによる地絡事故（電線から大地へ通電する事故）と推定しています。

地震動により、写真中○の2点間が接近し、放電して発生したと推定しています。
※写真は通常時の状態
