令和 2 年に発生した災害の振り返りと 今後の対応について

2020年12月24日

経済産業省

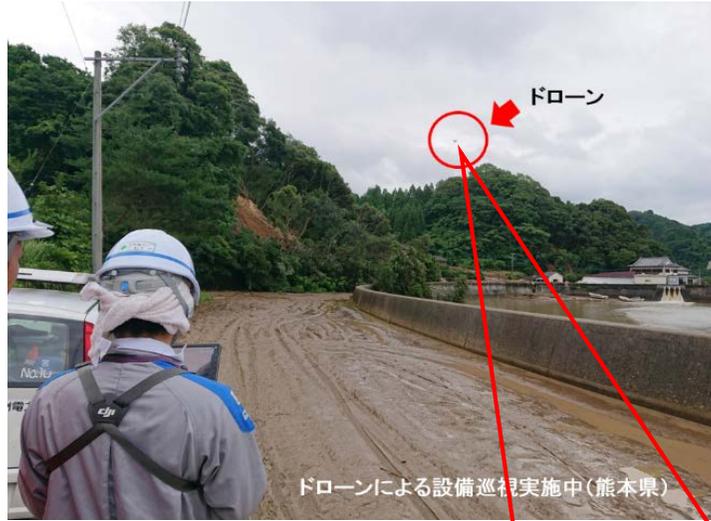
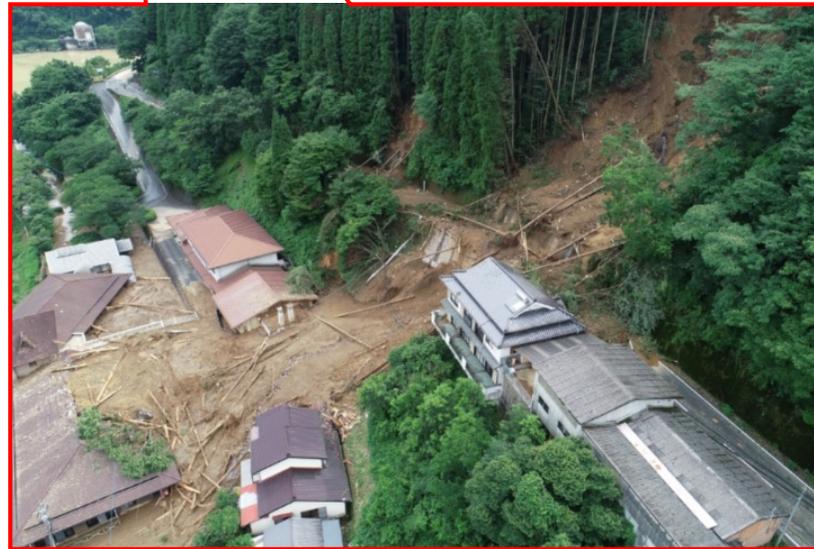
熊本県球磨村付近

- ① 電柱（折損、流出、転倒、傾斜）
熊本県内 294本
九州電力管内 454本
- ② 変電所（浸水、冠水）
芦北
藤本、川辺川第一
- ③ 水力発電所
川辺川第一発電所：建屋内浸水
大塚発電所：建屋内浸水
杖立発電所：周辺土砂崩れ

九州電力管内における被害状況

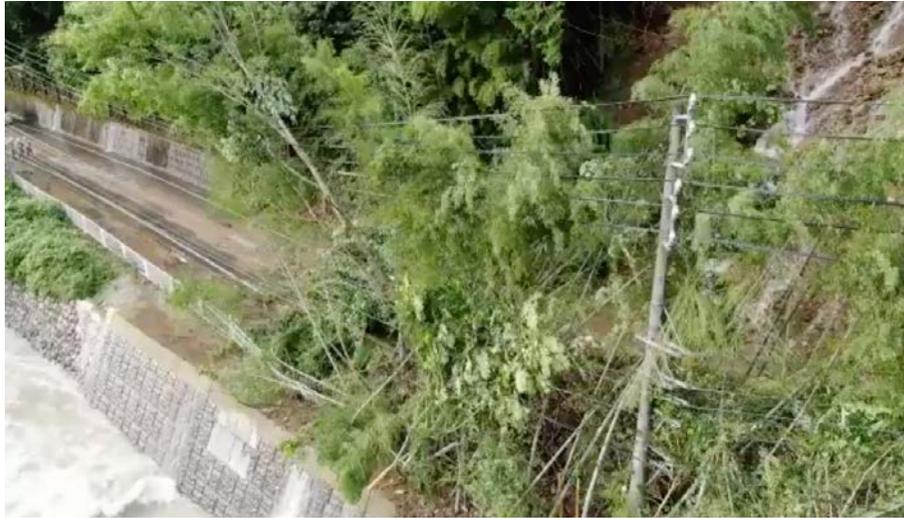
岐阜県朝日町付近

- ① 電柱（折損、流出、転倒、傾斜）
岐阜県内 30本
中部電力管内 50本
- ② 変電所（浸水、冠水）
浸水等の被害なし
- ③ 水力発電所
下原ダム：洪水吐ゲート損傷
小坂ダム：洪水吐ゲート損傷
下切発電所：建屋内浸水（詳細確認中）
根方発電所：建屋内浸水（詳細確認中）
- ④ 77kV送電線：1条断線

中部電力管内における被害状況

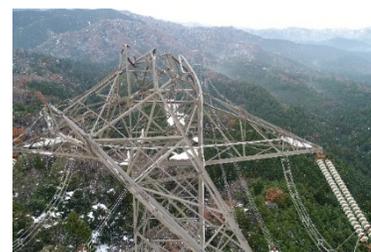
No53頂部損傷

- 令和2年12月16日からの大雪に伴う倒木等より、**兵庫県北部及び新潟県を中心に停電が断続的に発生**。兵庫県内では最大約9,220戸（12/17 14時）の停電が発生。**断続的な降雪や倒木による立入困難箇所等により停電の解消までには時間を要した**。
- 中部電力PGの岐阜県内の500kV幹線にて、12月16日から17日にかけて**鉄塔損傷7基、架空地線垂下5径間、架空地線の断線1径間の事故が発生**。送電線下にある新幹線及び在来線の安全確保のため、落線防止工事を実施済み。中部電力PGにおいて鉄塔損傷の**事故原因の調査が行われており、速やかに他の一般送配電事業者へも共有していく**。
