平成27年4月16日
電源開発株式会社

松浦火力発電所2号機 低圧タービンロータ落下事故の復旧等について

松浦火力発電所 2 号機 低圧タービンロータ落下事故 原因究明と再発防止対策の検討結果について

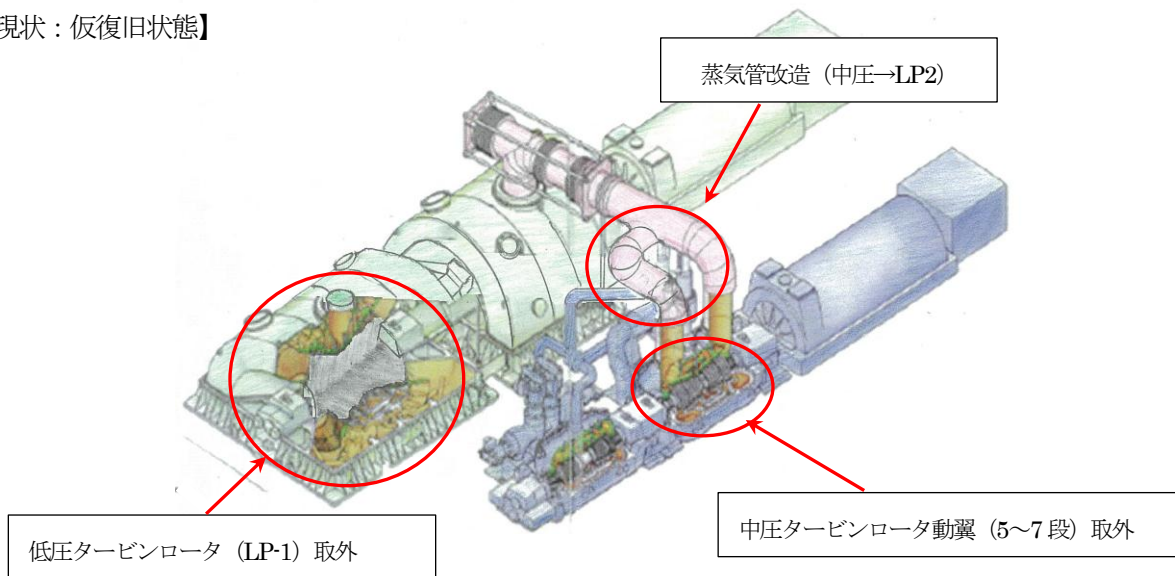
【現状：仮復旧状態】

平成26年3月28日に発生した松浦火力発電所2号機（100万kW）の低圧タービンロータ落下事故の復旧については、早期発電再開のため、蒸気管を改造の上、部分負荷（42.5万kW）にて同年8月6日に仮復旧し、以降、安定運転を継続してきました。

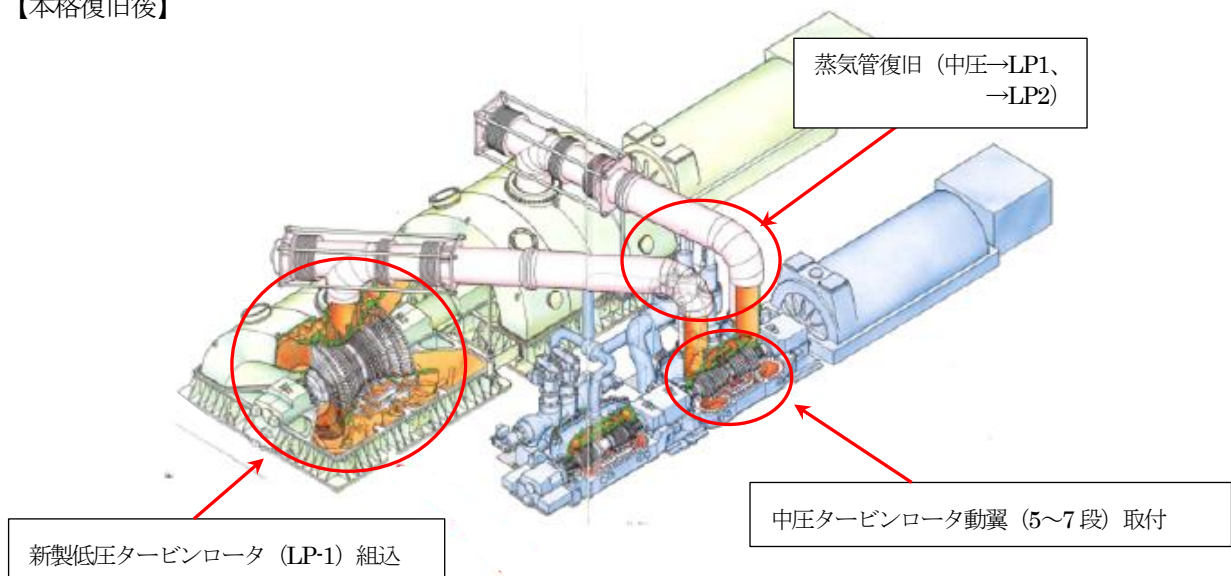
【本格復旧後】

100万kWへの本格復旧については、平成27年の夏期重負荷期に間に合わせるよう取り組み、新規低圧タービンロータの製作が順調に進捗したことなどから、既に現地での工事を開始（平成27年3月13日）し、本格復旧時期を平成27年6月11日と見込んでおります。当社は、夏期重負荷期に確実に復旧させるべく、安全・無事故を最優先に全力で取り組んで参ります。

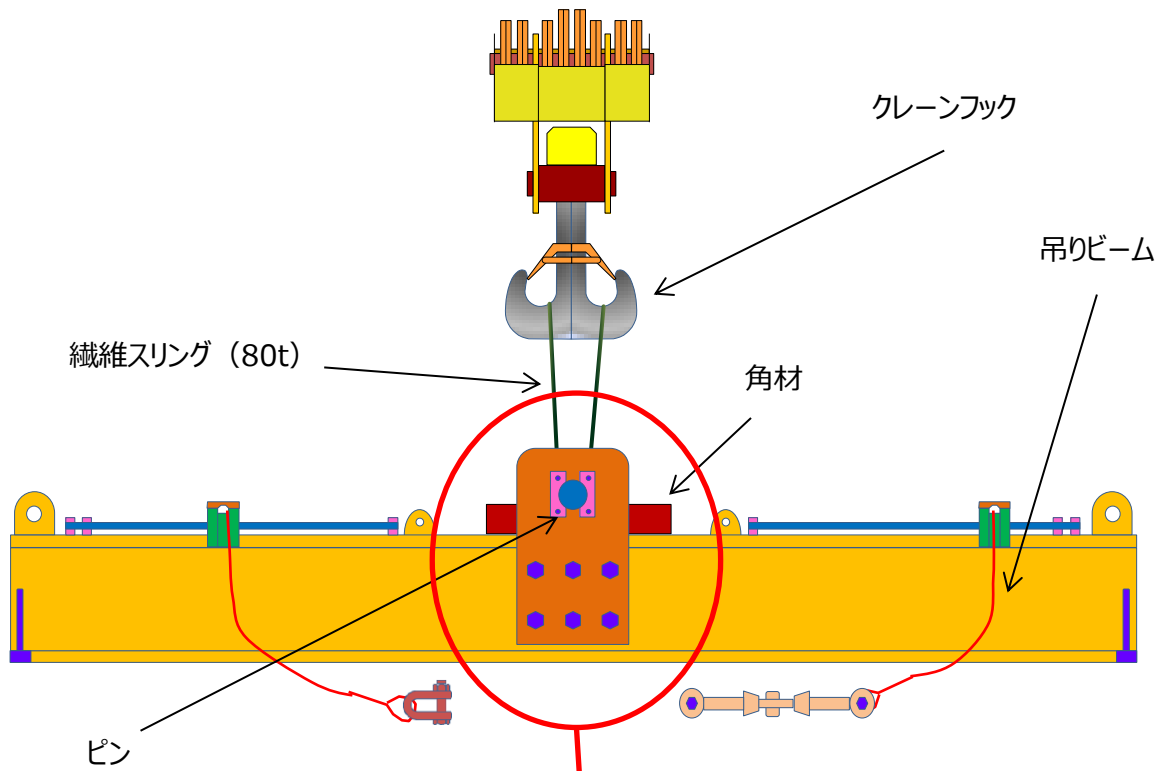
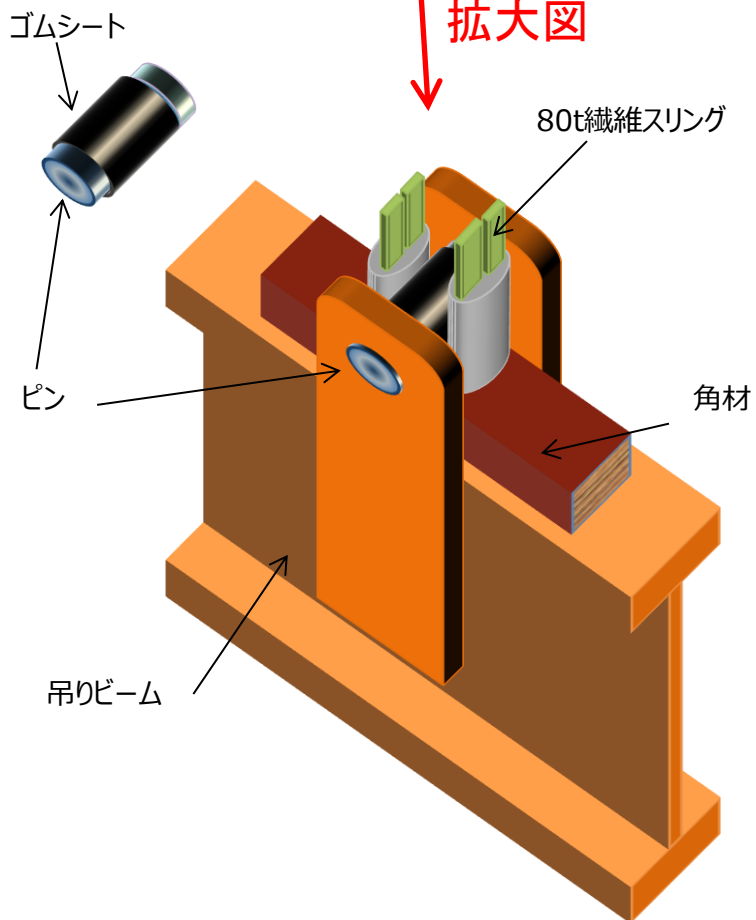
各部の名称

吊りビームとピンおよびピンと繊維スリング^{※2}が、摩擦力により動きが拘束された状態であったため、目視上は判らなかつたが繊維スリング左右の長さが異なっていたと推定され、このため、繊維スリングの左右で大きな荷重差が生じ、吊りビーム中心よりタービンロータの重心がずれたままで吊り上げられたと思われる。しかしながら、タービンロータの地切り時の目視確認では吊りビーム・タービンロータともに水平であったことから、前記状態にあることを察知することはできず作業はそのまま継続された。その後、吊り下ろし時に、何らかの理由により吊りビームとピンの間、またはピンと繊維スリングの間のいずれかの拘束が解け動くことで、繊維スリングの左右の荷重差によるアンバランスが発現し、タービンロータの落下に至った。（別紙①～③参照）

推定される事故原因に対して、設備対策（ピン部の摩擦力軽減対策、吊りビームの振れ抑制強化）に加えて、管理対策（作業要領書や業務フローの見直しによるチェック機能・情報共有の強化）も含めた包括的な再発防止対策を策定いたしました（別紙④参照）。
