平成 3 0 年北海道胆振東部地震に伴う  
大規模停電に関する検証委員会  
中間報告  
(本文)

2018 年 10 月 25 日

平成 3 0 年北海道胆振東部地震に伴う大規模停電に関する検証委員会

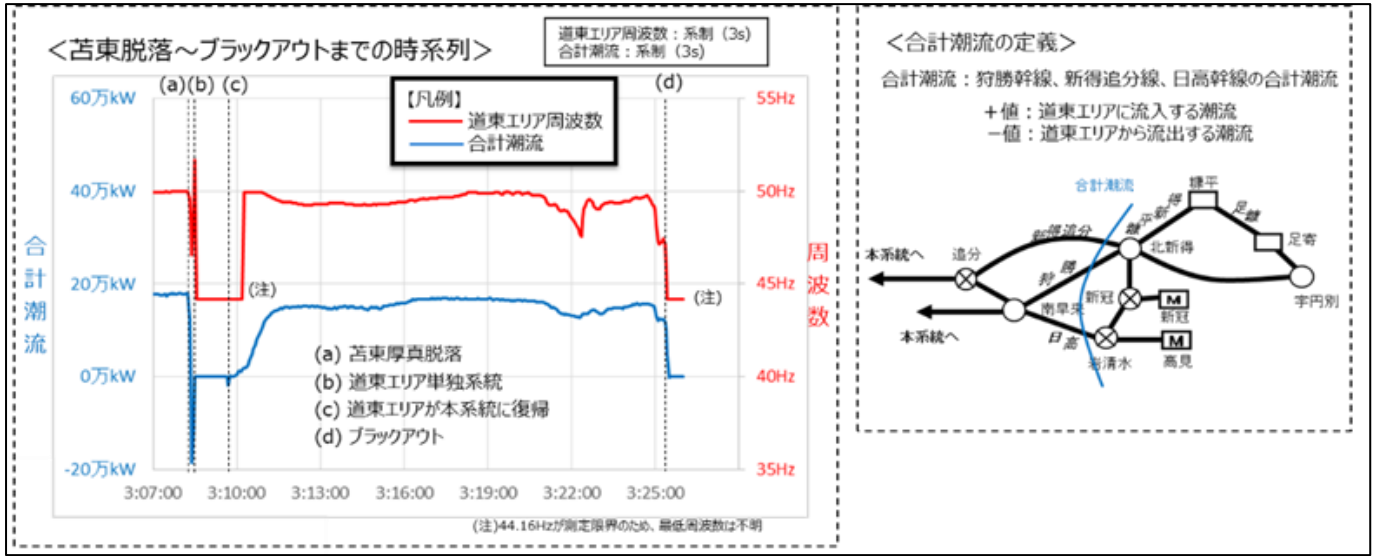
図表 2-10 道東エリアの状況

上記の送電線事故も含め、道東エリアの当時の状況は図表 2-10、図表 2-11 のとおりであり、そのため、苫東厚真 2・4 号機脱落～道東エリア単独（9 月 6 日 3 時 8 分から 3 時 9 分まで）までの時系列は、以下のとおりと考えられる。

- (ア) 苫東厚真 2・4 号機脱落 → 系統全体の周波数が低下する
- (イ) UFR 動作による負荷遮断 → 道東エリアが発電>需要となる
- (ウ) 送電線事故（狩勝幹線、新得追分、日高幹線）により道東エリアが分離され単独系統となる。
  - ⇒ 道東エリアの周波数が上昇する
- (エ) 周波数上昇により、道東エリアの水力発電機が停止（OFR<sup>2</sup>動作）
  - ⇒ 道東エリアの周波数が低下する
  - ⇒ 道東エリアが一旦全停となる

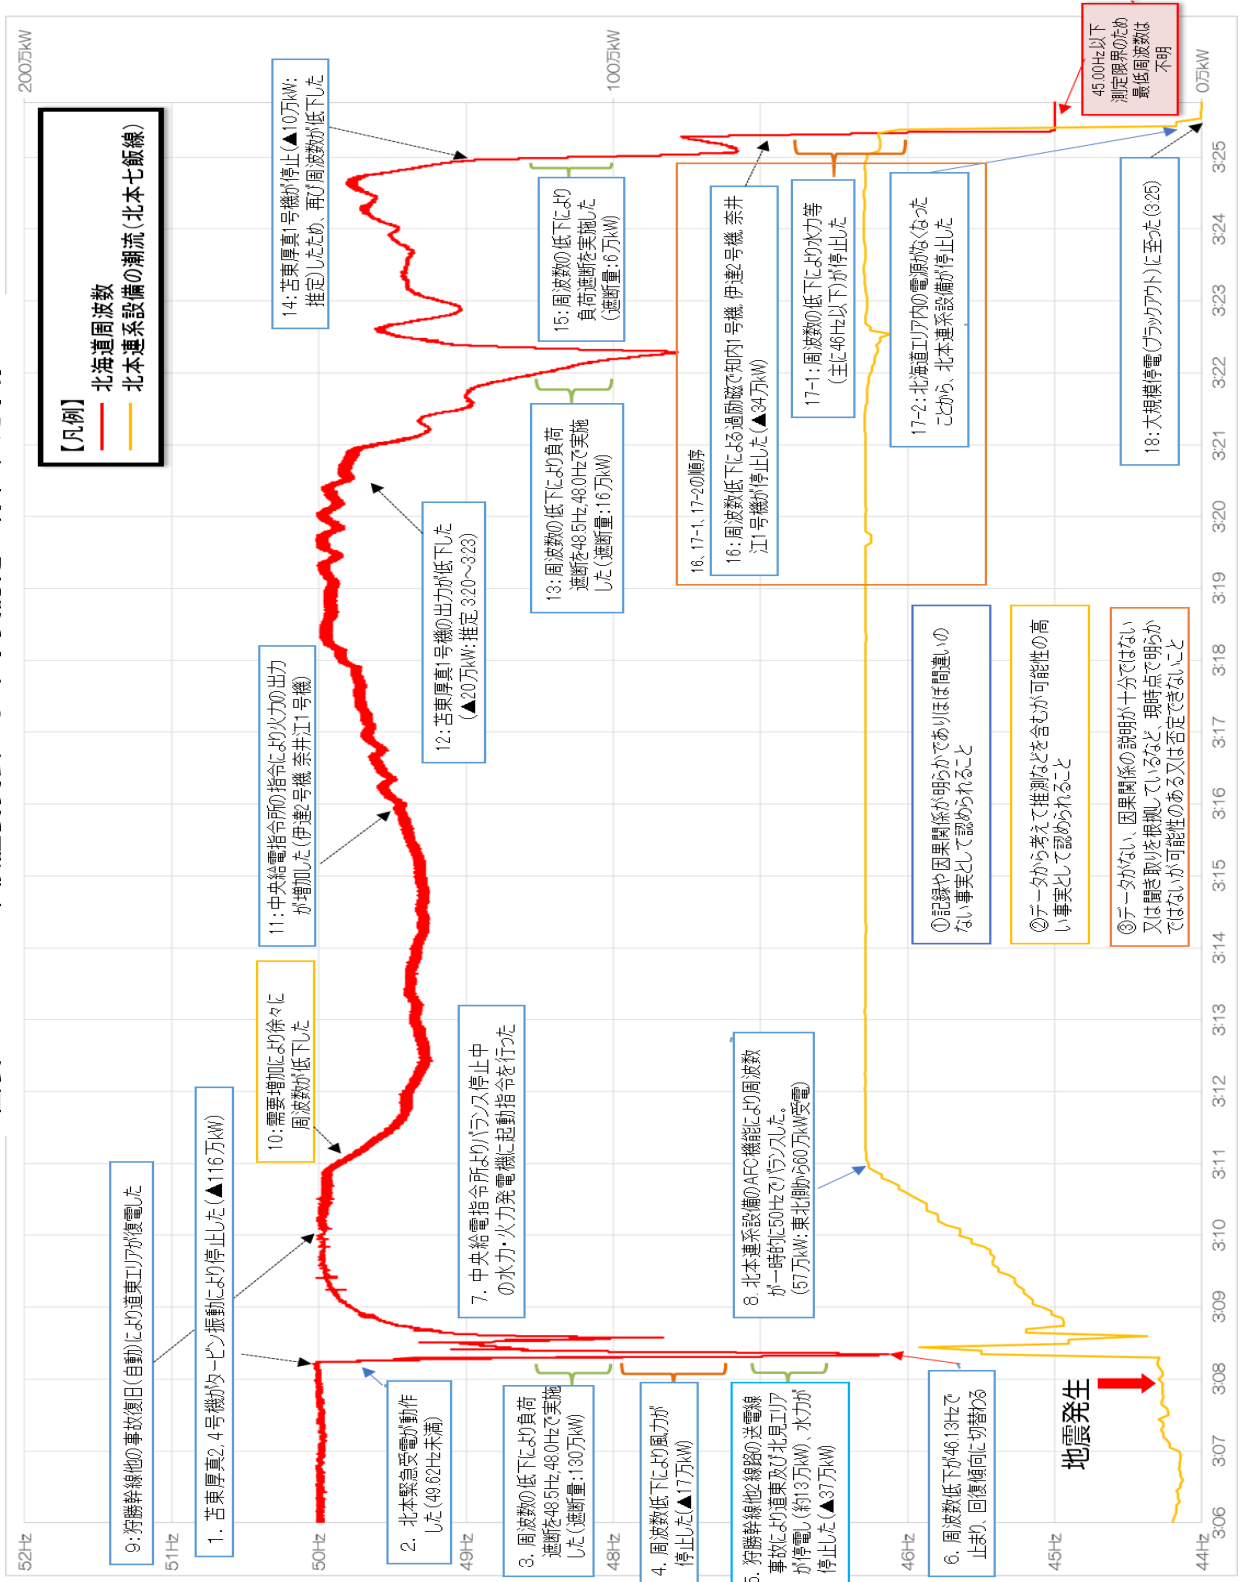
図表2-21 本検証委員会により事実認定が行われた事象

検証委員会により事実認定が行われた事象について図表2-21にとりまとめて記載した。

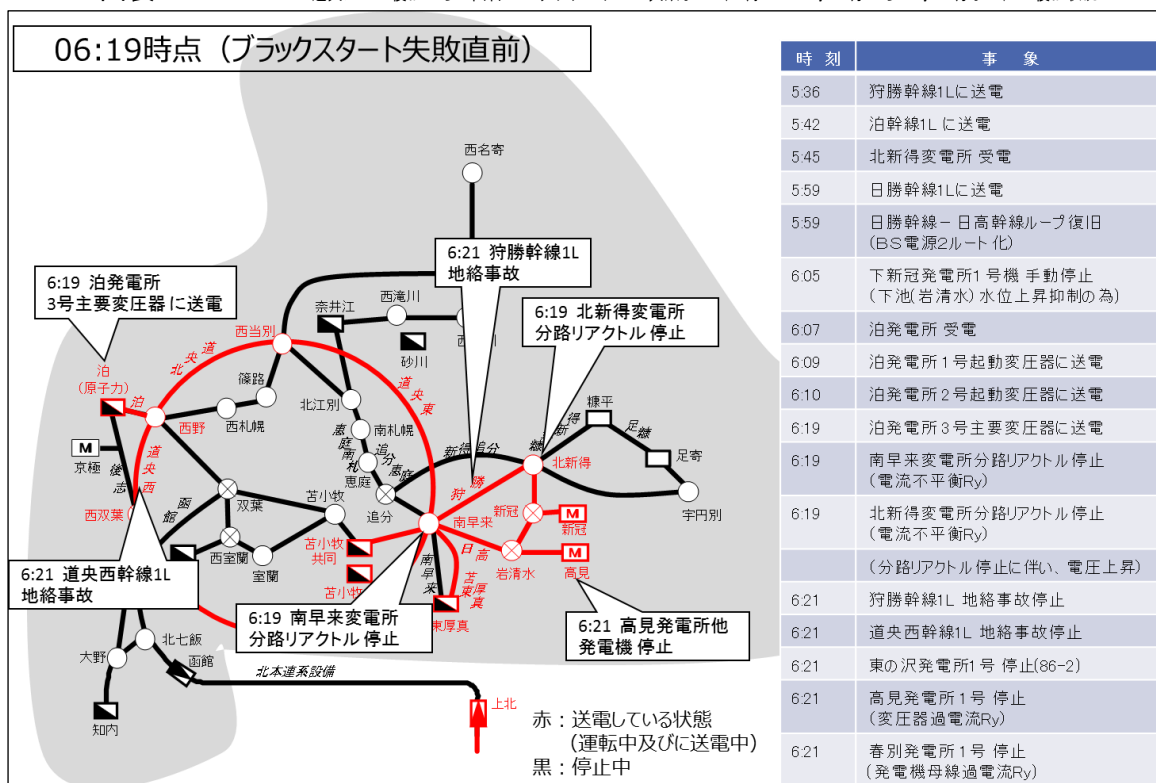
図表 3-6 275kV 道央ループ復旧から 1 回目のブラックスタート失敗まで (9月6日 5時 36分から 6時 21分まで) の復旧状況

個別事象	
<b>5. 泊発電所の所内電力を非常用電源から外部電源へ切替操作中にブラックスタート失敗</b>	
<b>&lt;事実確認&gt;</b>	
・ 系統復旧状況	<p>5:42 西野変電所で泊幹線 1L に送電した。</p> <p>6:07 泊発電所を泊幹線 1L で受電した。</p> <p>6:09 泊発電所で 1号起動変圧器に送電した。</p> <p>6:10 泊発電所で 2号起動変圧器に送電した。</p> <p>6:19 泊発電所で 3号主要変圧器に送電した。</p> <p>6:19 南早来変電所・北新得変電所の分路リアクトルが停止した。その後、電圧が上昇した。</p> <p>6:21 道央西幹線 1L、狩勝幹線 1L で地絡事故が発生した。</p> <p>6:21 高見発電所他 発電機が停止した。</p>
・ 供給力対応	<p>5:52 苫東厚真発電所では、現地確認の結果 1号機及び 2号機が起動できないことを確認した。</p> <p>4号機を優先に起動を試みたが、タービン軸付近で発火したため、4号機の復旧は中止した。</p>

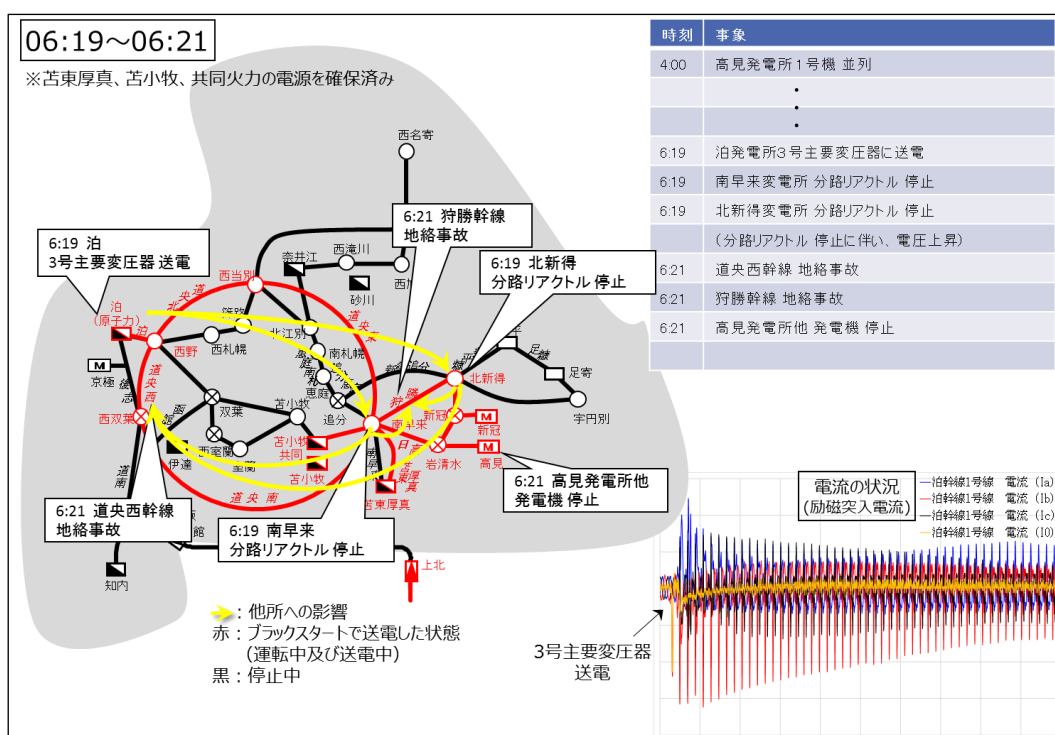
図表3-20 1回目のブラックスタートに関する事象

- ブラックアウトの発生後、高見発電所の発電開始までは35分間で実施されており、その後も、発電所の保安用所内電源や発電機を起動するための所内機器への電源確保に向けた手順は、迅速かつ適切に進められていた。
- 泊発電所3号主要変圧器に送電の際に大電流が発生しているが、変圧器へ送電した際に大電流が流れる現象は、ブラックスタート時に限らず、また、どの変圧器でも、通常、起こり得ることである。今回は、ブラックスタート初期の段階で系統も小さかったことから、この大電流発生が電力系統へさまざまな影響を与えたものと想定されるものの、複雑な現象であり、予見することは困難。
- よって、全体としてみれば、復旧作業は定められた手順に基づき適切に行われていたと評価できる。他方、無負荷状態で送電した際の異常現象も考慮したうえで、復旧手順を充実させることが望まれる。

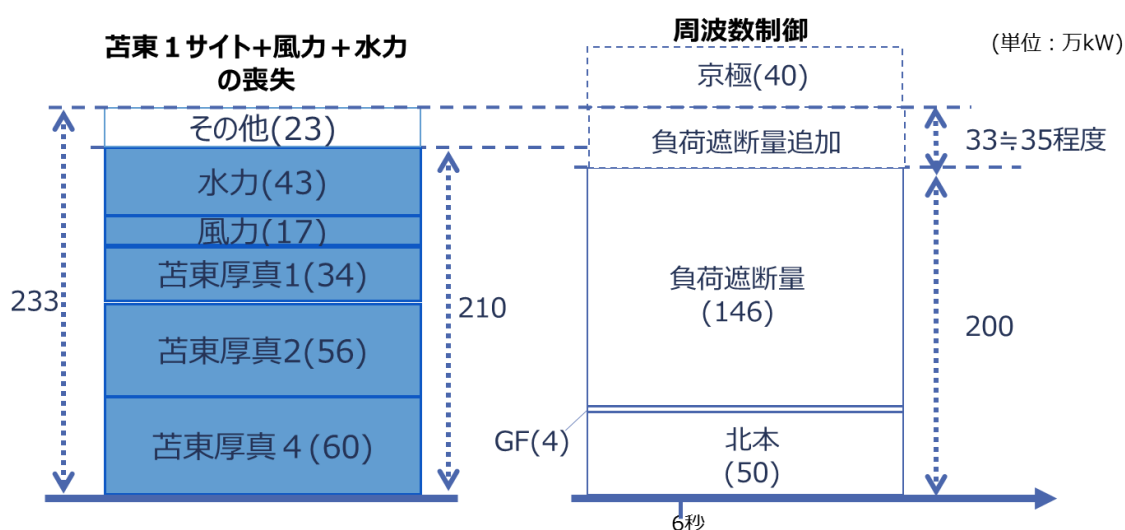
図表4-5 苫東厚真発電所1箇所（発電機3台）、風力、水力同時トリップ、加えて現時点でトリップの原因や時間が確認できない約23万kWの電源も同時トリップが発生した場合に周波数制御に必要な負荷遮断量

これらを総合的に考えれば、当面（冬季）の早期対策として、UFRを35万kW（需要309万kW時に35万kWであり、追加量は需要比の約11%に相当。以下同じ。）追加することが妥当と考えられる。

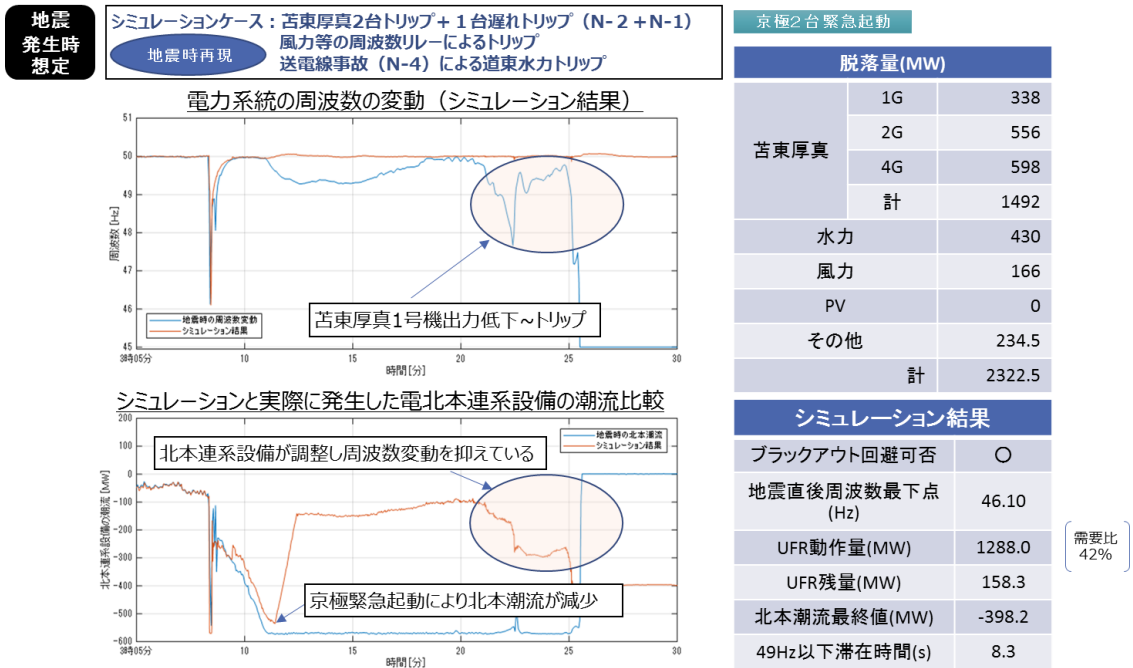
図表 4-7 京極発電所 2 台が稼働を想定したシミュレーション結果

シミュレーション結果、上記で想定していたとおり、京極 1・2号機が周波数低下時に直ちに起動することで、北本連系設備の AFC 余力が回復し、苫東厚真 1号機出力低下～トリップ時の周波数低下においても UFR による負荷遮断なしに周波数を安定化できている。（図表 4-7 参照）

これにより、先般の地震発生と同様の事象（苫東厚真 1 サイト及び水力等）においても、京極 1・2号機（20万kW×2）が稼働できれば、ブラックアウトには至らなかったことが確認された。

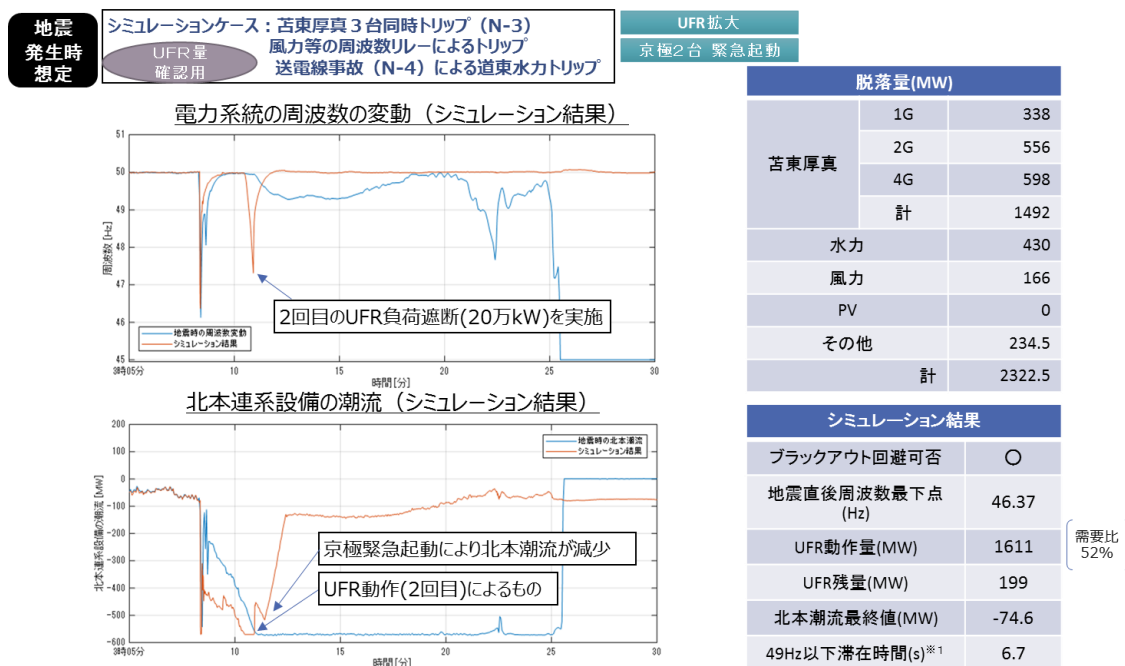
図表4-9 苫東厚真1サイト、風力・水力+23万kW同時トリップを想定したシミュレーション結果

このため、UFRによる負荷遮断量は十分であることから現時点でさらなるUFR追加を求める必要ないと考えるが、UFRの時限については北海道電力において引き続き検討を行い、必要により見直しを行うべきである。

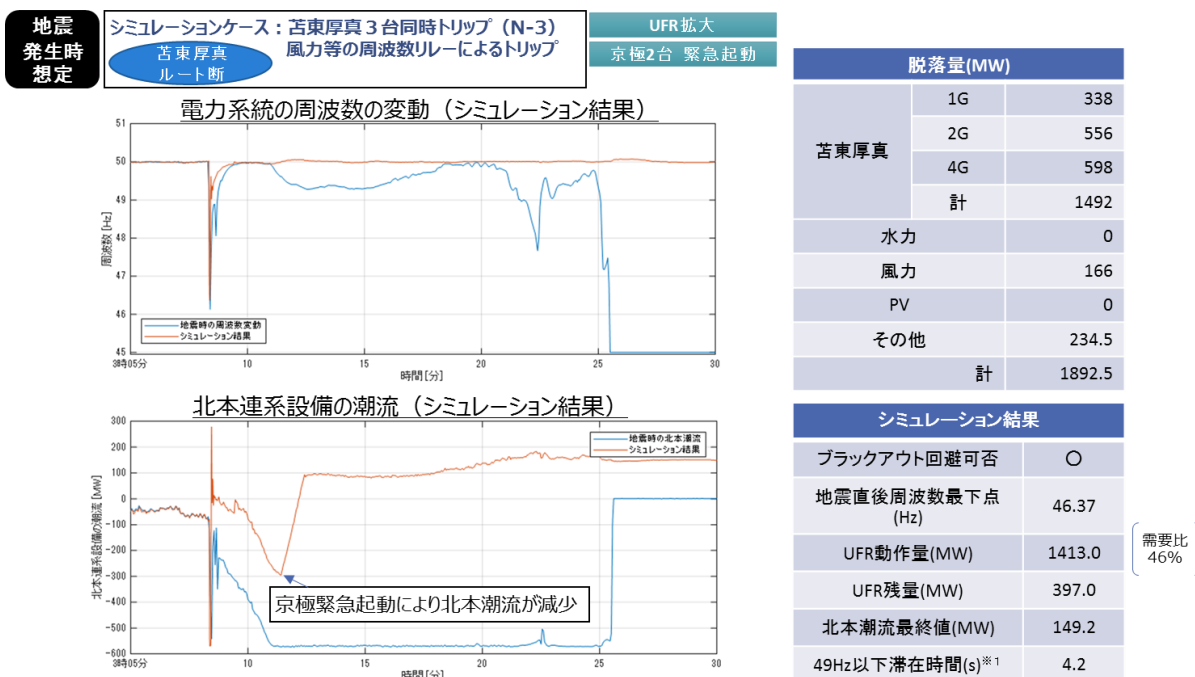
図表4-10 苫東厚真1サイト同時トリップ (N-3) を想定したシミュレーション結果

さらに、実際に発生する可能性のある苫東厚真1サイト同時トリップ (N-3) についてもシミュレーションでブラックアウトが回避できることを確認している。(図表4-10参照)
