令和4年災害について（罹災者発生分のみ）
（令和4年5月末時点）

令和4年9月1日
経済産業省 産業保安グループ
鉱山・火薬類監理官付

災害等情報（詳報）

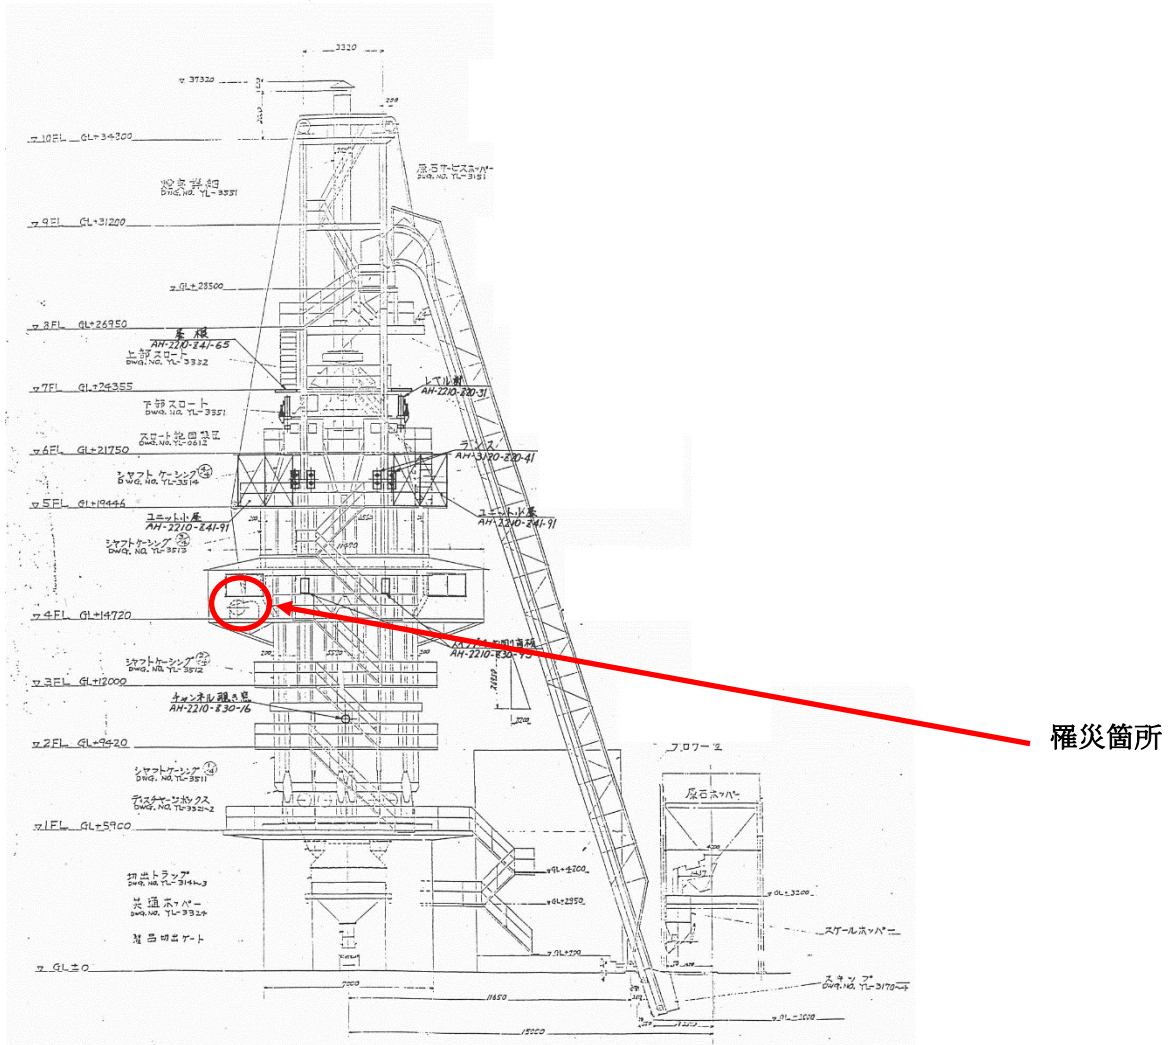
図：か焼炉全体図

鉱種：石灰石	鉱山(附属施設)の所在地：岐阜県					
災害等の種類： 坑外・機械のため	発生日時： 令和4年1月11日(火) 14時15分頃	罹災者数	死	重	軽	計
				1		1
罹災者（年齢、職種、直轄・請負の別、勤続年数、担当職経験年数）： 27歳、製造課係員、直轄、勤続年数・担当業務経験年数：4年9ヶ月						
罹災程度：左中指切断、左環指不全切断、左小指開放性中節骨骨折及び左小指開放性伸筋腱付着部骨折（休業日数20日）						
<p>【概要】</p> <p>罹災日当日、製造課出勤者は「罹災者・作業員A・作業員B」の3名体制であり、Aにオペレーション業務を分担依頼し、罹災者は保守作業（※）を行っていた。</p> <p>※災害発生工場の石灰焼成炉に原石を供給するスキップのワイヤーには、摩耗防止目的で潤滑油（以下「油」という。）が塗布されているが、工務課の日常点検で油切れの指摘があり、製造課で行う保守作業にワイヤーへの油塗布作業がリストアップされていた。</p> <p>罹災者は、焼成炉のスキップワイヤーへ油塗布を行うため、作業手順に基づき缶に入った油を持ってスキップウインチ部へ行き、ウインチが動いた状態のドラム部のワイヤーに油を塗布する作業を行っていたが、刷毛を使用してドラム部のワイヤーに油を塗布すると時間がかかるため皮手袋をはめた手で油をすくい、ウインチが動いた状態のドラム上のワイヤーに直接油を塗布していた。（写真1参照）</p> <p>油塗布の作業中、巻き取り前のワイヤーを見ると素線切れのようなふくらみを見つけたため、左手でワイヤー表面の付着物をこすり取っていた時に、誤ってスキップワイヤーとドラムの上に左手の指が巻き込まれた。（写真2参照）</p> <p>咄嗟に手を引き抜いたが、左手中指、薬指、小指を挟まれ怪我をしたことが分かったため、罹災者はすぐ操作室へ戻り、操作室にいたAに製造課長への報告を依頼し、製造課長は携帯電話により工場長へ報告を行った。</p> <p>直ちに製造課長の運転で病院へ行き診察したところ手術が必要との診断だったが、同病院の手術室が空いておらず別の病院へ転院し、救急治療室で診察の結果、左手中指第一関節欠損、薬指、小指骨折があり、専門医による手術が必要と診断され、同日中に専門医による手術を行った結果、1週間程度の入院加療の見込みとなった。</p>

<p>【原因】</p> <p>1. 作業手順書に基づく作業手順が周知されていなかった。</p> <ul style="list-style-type: none"> ・罹災者は、ワイヤーの油塗布作業について前任者から口頭のみにより作業内容を聞いていただけで、作業手順書の内容が周知されていなかった。 <p>2. 安全意識が欠如していた。</p> <ul style="list-style-type: none"> ・ウインチが動いた状態で、ドラム上のワイヤーに直接油を塗布する作業について、危険であるとの認識が低かった。

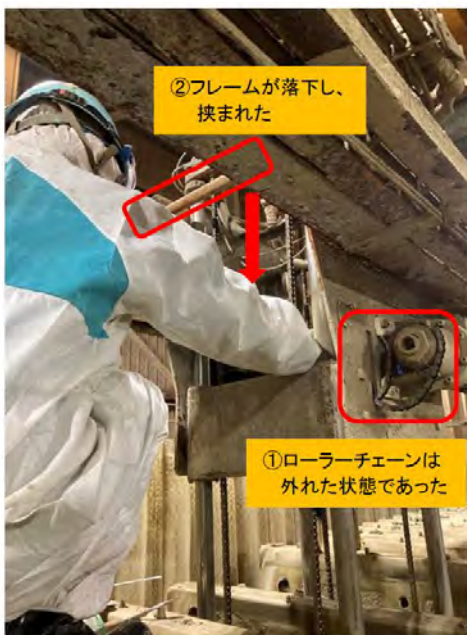
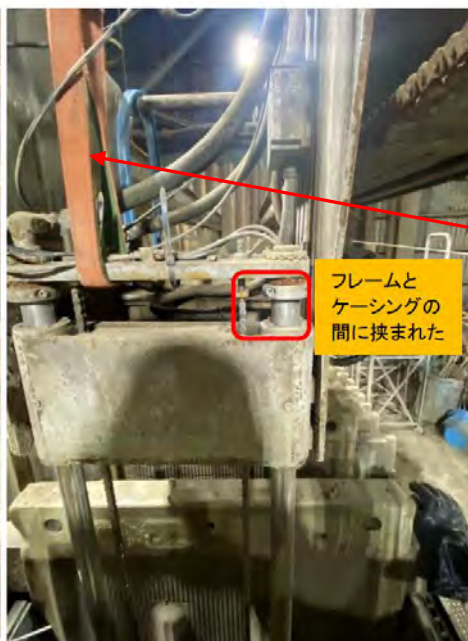
※スクレーパー： 図面：フィルタープレス構造図

掻き治具を上下動させ、ろ布に付いたケーキを剥離させる装置

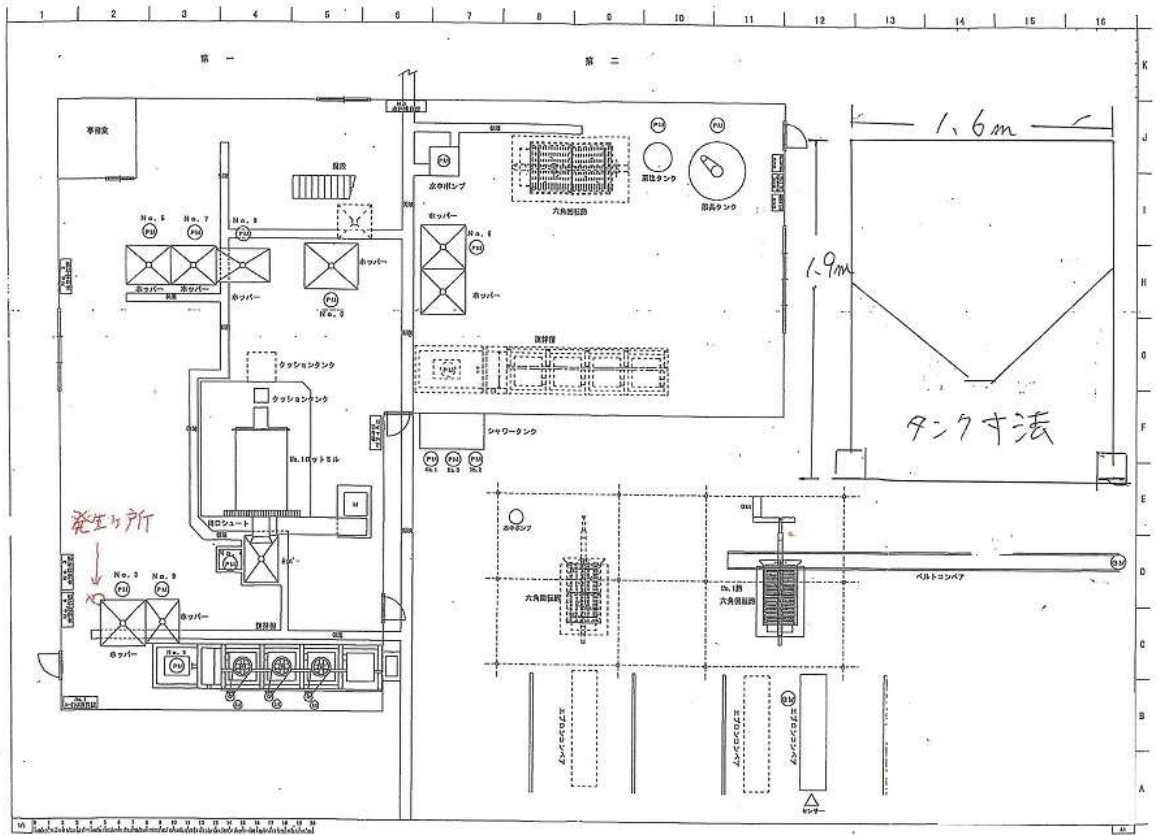
平面図及び中和水槽

鉱種:けい石	鉱山(附属施設)の所在地:島根県					
災害等の種類: 坑外・工具のため	発生日時: 令和4年5月17日(火) 11時30分頃	罹災者数	死	重	軽	計
				1		1
罹災者(年齢、職種、直轄・請負の別、勤続年数、担当職経験年数): 31歳、水洗工程作業員、直轄、勤続年数8年1ヶ月、担当職務経験年数3ヶ月						
罹災程度:右第4肋骨骨折(休業42日)						
<p>【概要】</p> <p>罹災日当日、作業前ミーティング終了後、水洗工程責任者と罹災者は、けい砂の水洗作業を実施していた。</p> <p>10時30分頃、中継水槽(※)(ホッパー型、開口部1.6m角、開口部までの高さ1.9m)に設置しているポンプが過負荷異常で停止したため、水洗工程責任者が全工程を停止し確認、点検を行ったところ、ゴムライニングが劣化し剥がれてタンク底部にあるポンプ吸入口を塞いでいるのを発見した。</p> <p>11時頃、水洗工程責任者と罹災者の2名で中継水槽内と中継水槽外に分かれてゴムライニングの撤去作業を行った。ゴムライニングの受け取り作業は手渡しにて作業していたところ、受け取りが高い位置だったため、罹災者がはしご(3段、高さ1mの脚立を改造したもの)を水槽の支柱(幅0.1mのC型钢)に立て掛け、ゴムライニングの受け取り作業を行っていた。<写真1・3参照></p> <p>11時30分頃、剥がしたゴムライニング(一辺約1mの三角形を台形状にカットしたもの。厚さ5mm、重量約5kg。<写真2参照>)を手渡しするとき掴み損ね、再度掴もうとしたところ、はしごが動きバランスを崩し落下しそうになったため、体勢を戻そうとしたときに水槽のふちで右胸を打った。</p> <p>罹災日当日は痛みもなく作業を終え、終業時間を迎え帰宅した。その後も異常がなかったことから翌日以降も出勤していたが、5月20日の帰宅後に痛み出し、翌日病院へ行くと、肋骨を骨折していたことが判明した。5月23日に出勤し、会社に罹災したことを報告した。</p> <p>(※)中継水槽:細粒状の鉱石を水で流送するための施設の中継槽。同タンクを經由して他の系統に鉱石を流送する。</p>
