監視箇所周辺計測項目

監視地点 : ダム地すべり監視箇所について

監視地点 : 調整池上流左岸法面崩落対策工事・監視状況について

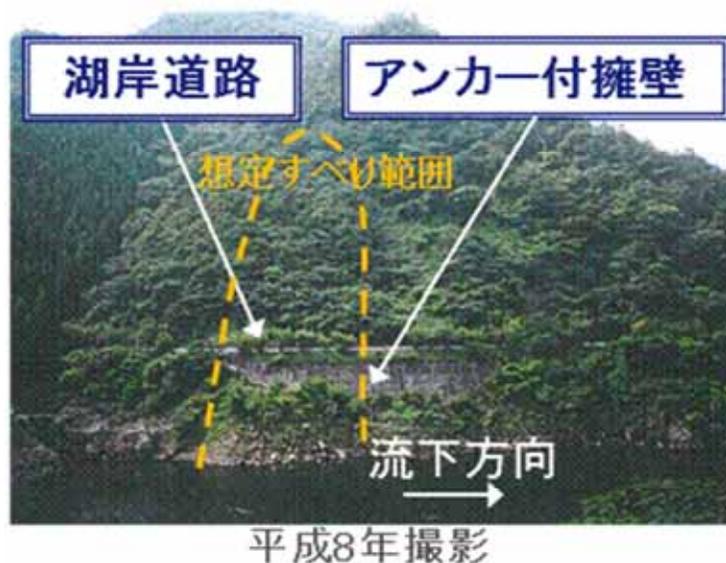
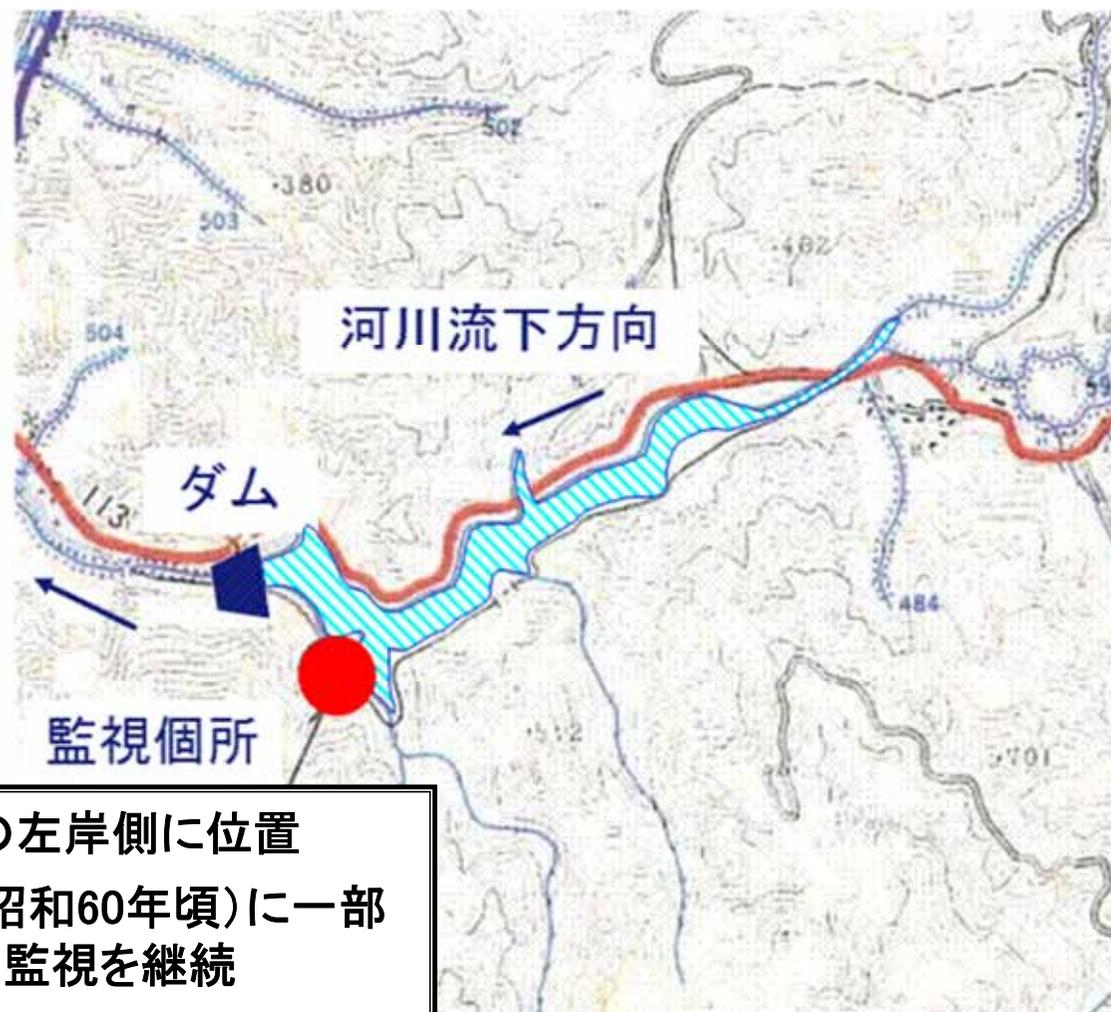
位置図

- 対象地は、ダム上流約300メートルの左岸側に位置
- 湖岸道路の付替工事中（建設時：昭和60年頃）に一部崩壊。アンカー付擁壁工を施工し、監視を継続
- 変状の進行を確認したため、平成22年に追加対策（アンカー付抑止杭工）を実施
- 現在も異常の有無について継続監視中

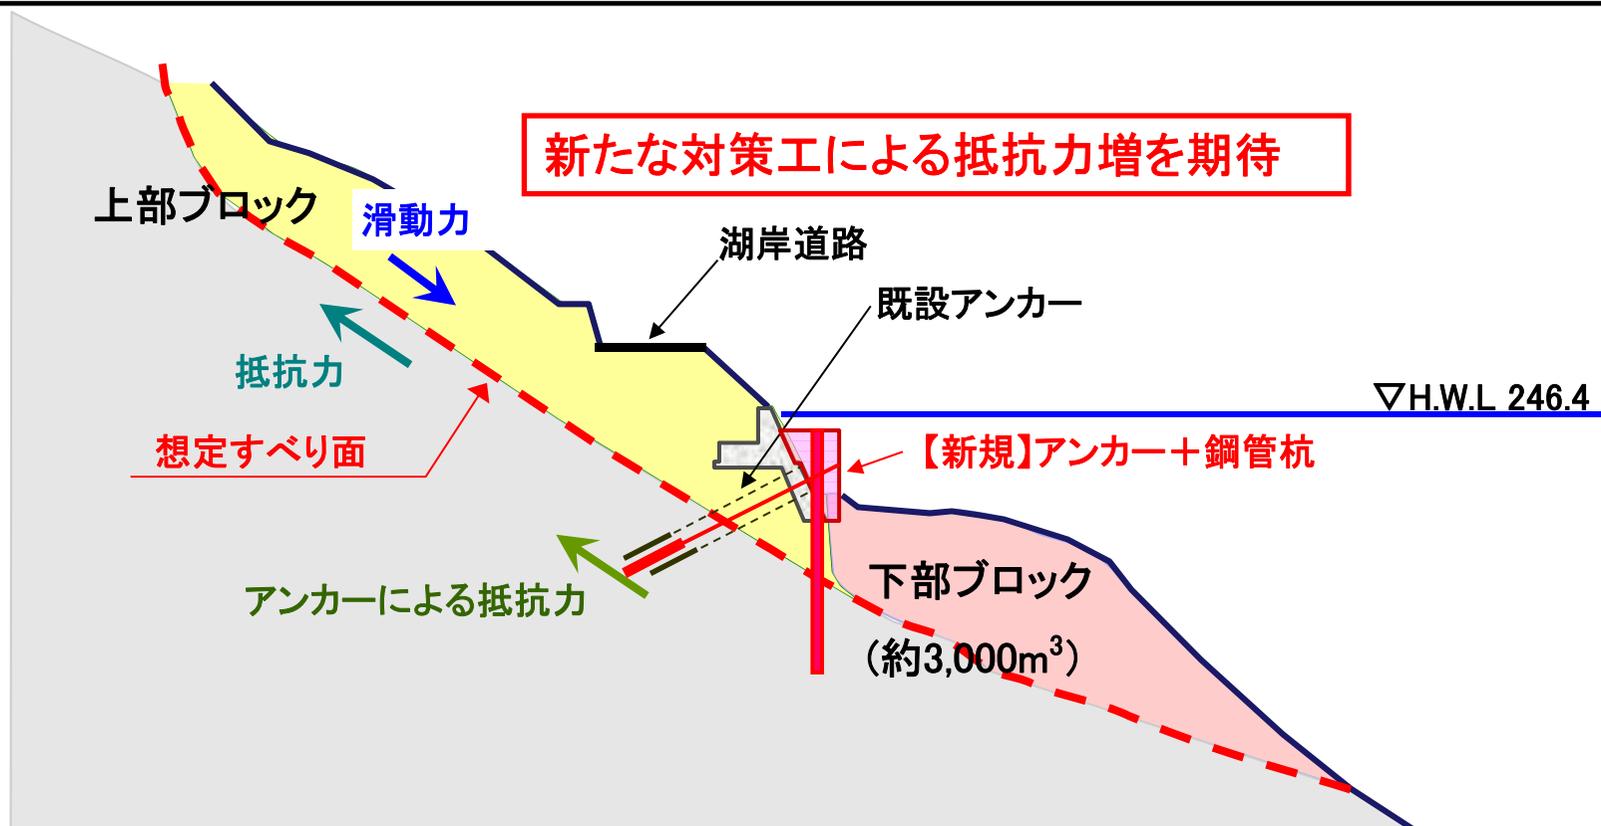
【現象想定】 ■ 変状が進行している下部ブロックが崩落后、上部ブロックが崩壊

【対策方針】 ■ 湖岸道路(公道)を含む上部ブロックの崩壊を抑止(安全率1.2)

■ 下部ブロックは、崩落した場合においても調整池への影響が小さいこと等から、抜本的なすべり防止対策等は行わず、亀裂部へのモルタル充てん等を随時実施

【アンカー付 鋼管杭 23本 (ϕ 508, t=39mm, L=10.0m~19.0m)
抑止杭工】 アンカー 22本 (SFL-3, L=9.0~17.5m)

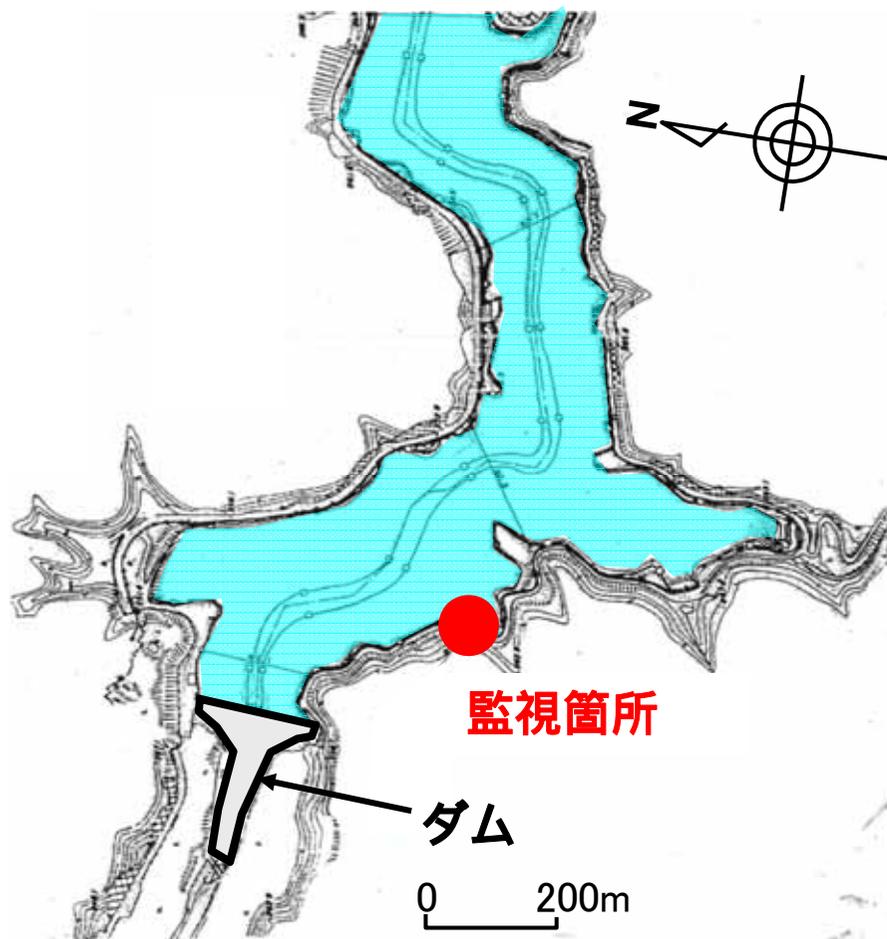
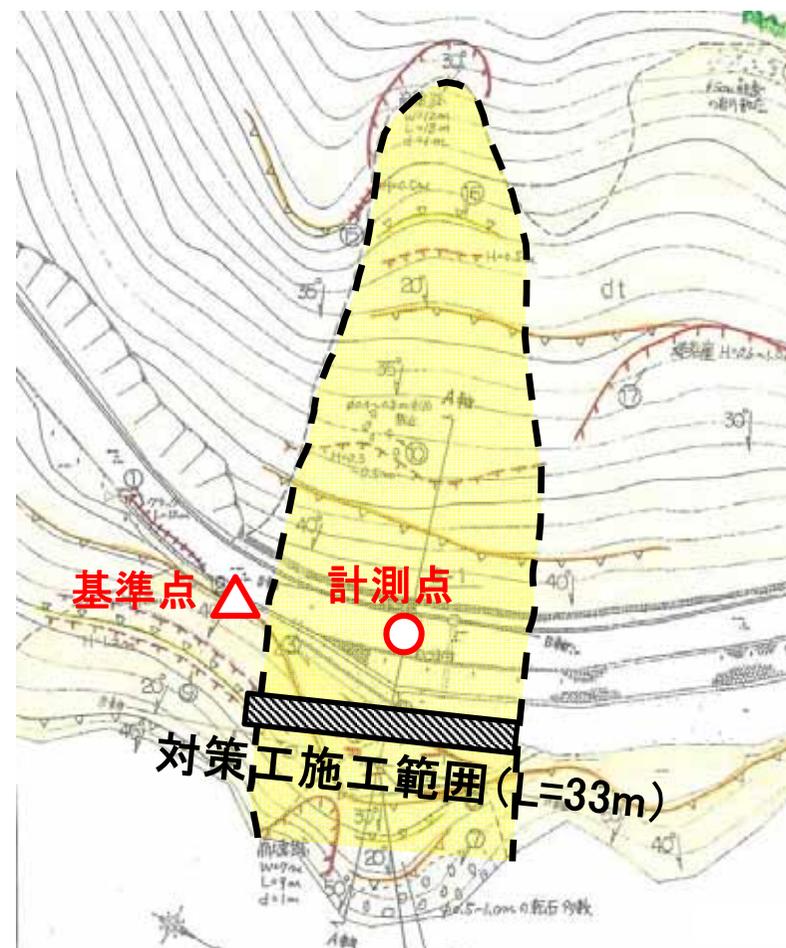
- 1回/週の現地確認(目視)の結果, 異常な兆候がない
 - 計測値(湖岸道路上計測点)は安定して推移
- 地山の安定性に問題なし**
